黔西南普安建鑫资源发展有限公司
“4·18”较大中毒和窒息事故
调查报告

黔西南州政府事故调查组

2023年9月

经调查认定，黔西南普安建鑫资源发展有限公司“4·18”较大中毒和窒息事故是一起因安全生产主体责任不落实、违章作业、盲目施救而引发的较大生产安全责任事故。

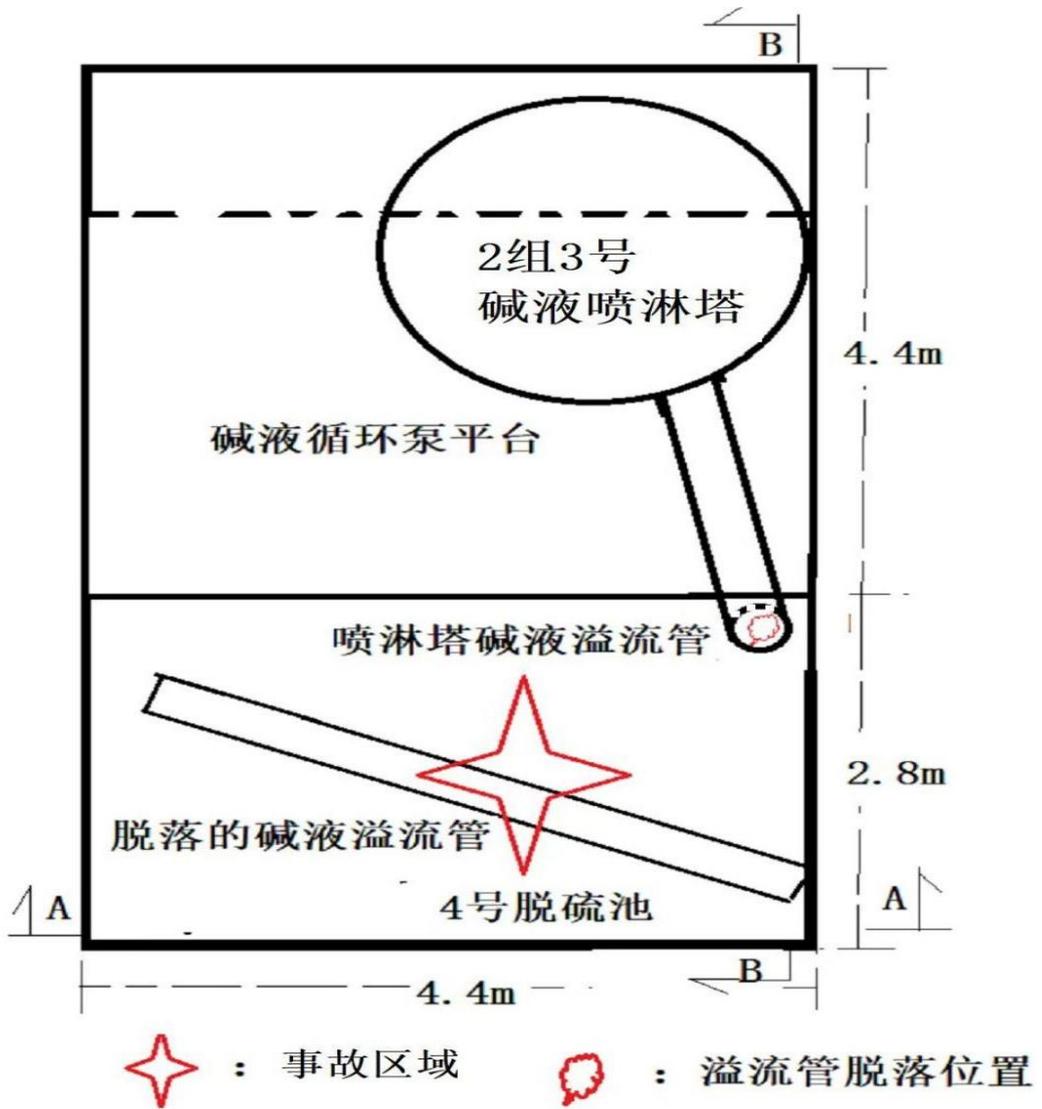
图3 4号脱硫池平面图

事故脱硫工作段设备主要由碱液喷淋塔、脱硫池两部分组成。碱液喷淋塔高 15m、直径 2.1m，烟气进气管道直径 1 米、壁厚 15mm，碱液下溢管直径 0.4m、壁厚 15mm（上端）；4 号脱硫池深 4.70 米（上方碱液循环泵平台至池底）、长 6.0 米、宽 4.4 米（被底部 U 型连通的隔墙分为 $2.8 \times 4.4\text{m}$ 和 $3.2 \times 4.4\text{m}$ 两格），事故点位于 $2.8 \times 4.4\text{m}$ 池内。4 号脱硫池空间容积为 161.5m^3 ，碱液循环泵平台后方有 6.53m^2 的横截面开口，开口面只位于脱硫池其中一个面上，其它各墙面均为封闭状态，封闭面积为 175.7m^2 。

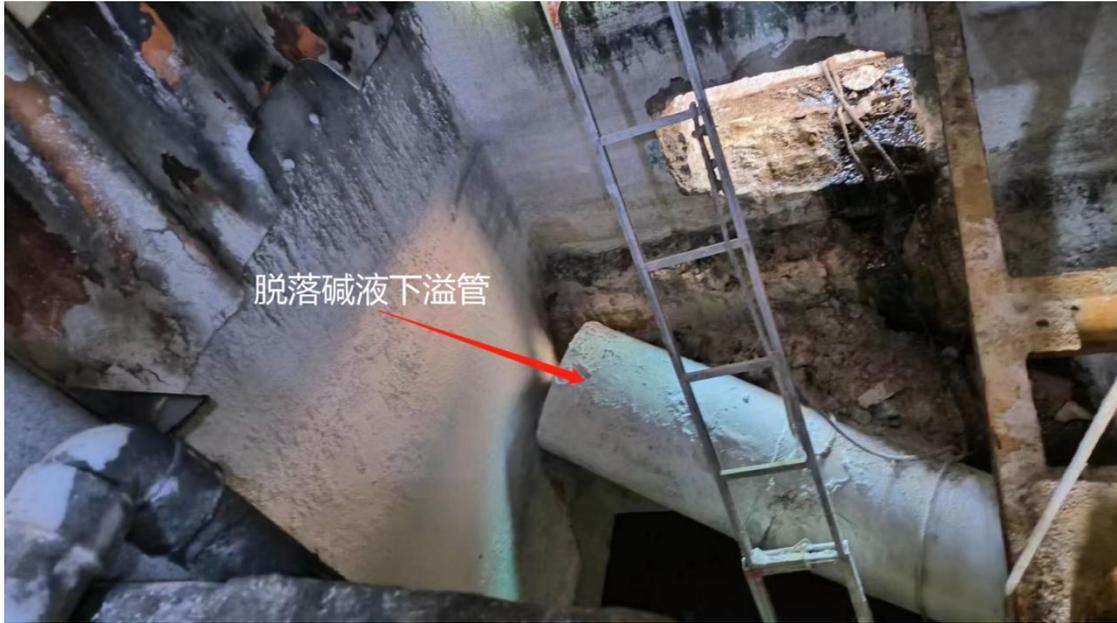
图 6 脱落碱液下溢管图

建鑫公司因脱硫车间老塔4号脱硫池中3号碱液喷淋塔碱液溢流管下部在事故发生前1个月左右脱落(脱落的碱液溢流管直径为63cm, 长为4.74m, 重量为129.39kg), 2023年4月18日12时许, 脱硫车间决定采取停炉保温检修措施, 并安排脱硫车间工作人员对老塔4号脱硫池抽水以便检修。

1. **脱落碱液下溢管**。4 号脱硫池中 2 组 3 号碱液喷淋塔碱液溢流管材质为聚丙烯（PP），下部已于事发前 1 月左右脱落，脱落处为塑料热熔焊接，且焊接点下方无任何防脱落加固支撑件。碱液溢流管脱落处上段直径 0.4m，壁厚 15mm，下段直径 0.63m，壁厚 15mm、长 4.74m、重 129.39kg，脱落面距池底 5.04m，高于碱液循环泵平台 0.34m。

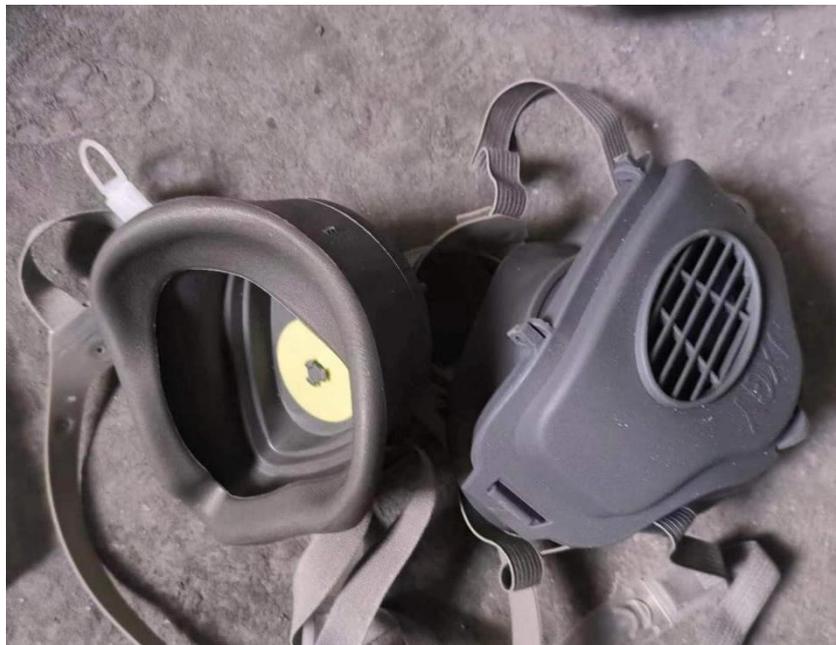
图 7 维修及施救人员佩戴的防毒面具

2. 维修及施救人员佩戴防护用品。事故发生时，维修及施救人员佩戴自吸过滤式防毒面具（品牌：保为康；型号：3600）及 3 号滤毒盒（品牌：保为康；型号：3603；执行标准：GB2890-2009）。

作业人员未执行有限空间作业“先通风、再检测、后作业”作业程序，违规进入有限空间作业，吸入有毒气体后中毒昏迷。施救人员在发现作业人员中毒昏迷后，未佩戴符合规定的有效个人防护用品盲目施救，导致吸入有毒气体中毒。

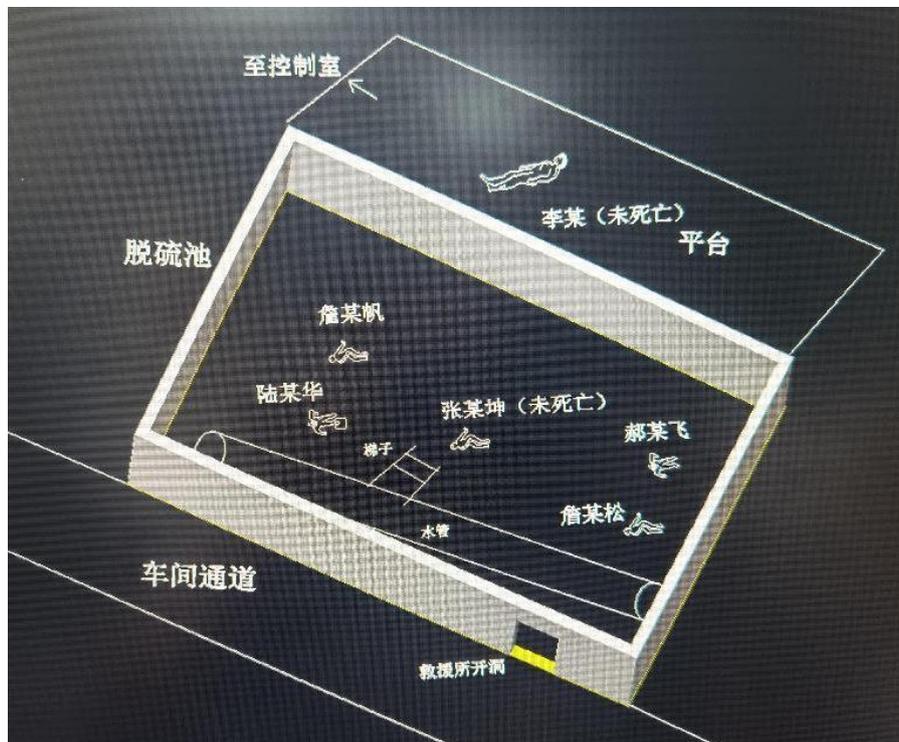
图 9 伤亡人员位置关系示意图

18时45分许，李某广、陆某华二人负责照明，郝某飞穿戴防护服下到脱硫池底部用绳子对碱液溢流管下部脱落的管道进行捆绑，捆绑过程中郝某飞突然昏倒在脱硫池内，张某坤、李某广、李某、陆某华4人呼叫无反应，张某坤和陆某华两人先后下到脱硫池将郝某飞从脱硫池液体中扶起，张某坤因承受不了池内有毒气体刺激，叫陆某华扶住郝某飞后，自己便从楼梯往上爬，后昏倒在楼梯上，陆某华和郝某飞均昏倒在脱硫池内，在陆某华和张某坤下到脱硫池中救郝某飞的同时，李某广因未戴口罩便到控制室寻找口罩，李某在脱硫池上方守着，李某广返回事故现场后发现李某已昏倒在脱硫池台面上，随后李某广将李某拖至风机下，到控制室请唐某琴联系工厂负责人安排救援，随后昏倒在控制室。

3. 遇难人员位置分布。事故发生后，普安县矿山救护大队及普安县消防救援大队进行了现场救援，根据施救队员指正还原，现场遇难人员位置关系如图 9 所示。
