# 鼎湖区嘉联陶瓷公司“6·7”一般物体打击 事故调查报告

编制单位： 鼎湖区“6·7”一般物体打击事故调查组

编制日期： 2023 年 7 月 4 日

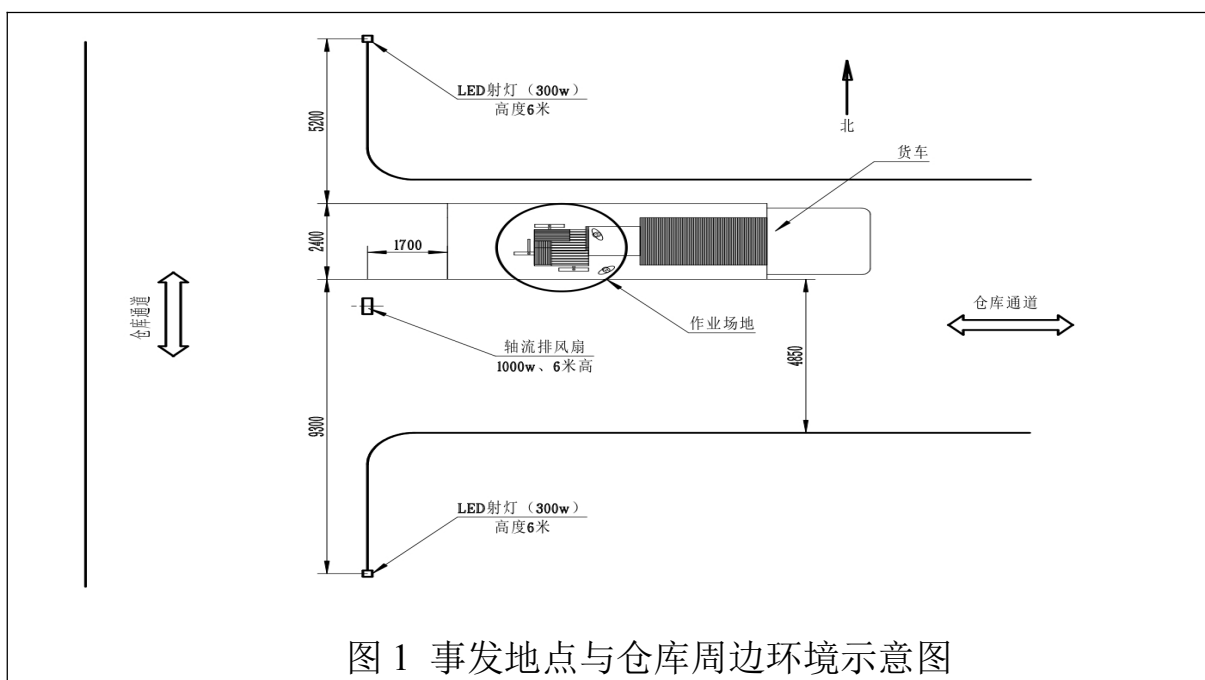
事发现场位于公司和谐仓库四号库房 C16 区，作业现场占用面积  $14\text{m}\times 8\text{m}=112$  平方米，周边位置空旷。近身作业空间面积  $2.4\text{m}\times 4\text{m}=9.6$  平方米，无大型物体及视觉障碍。

作业现场上方 6 米处安装了一个 1000w 的轴流式通风机，通风机的通风导向作业现场。与通风机水平相距 8.5 米的两侧分别配置了两盏 300 瓦功率的 LED 射灯，射灯的照明方向朝向作业现场。作业现场的照明环境及通风状况良好。

作业现场的周边设施与布置详见图 1。

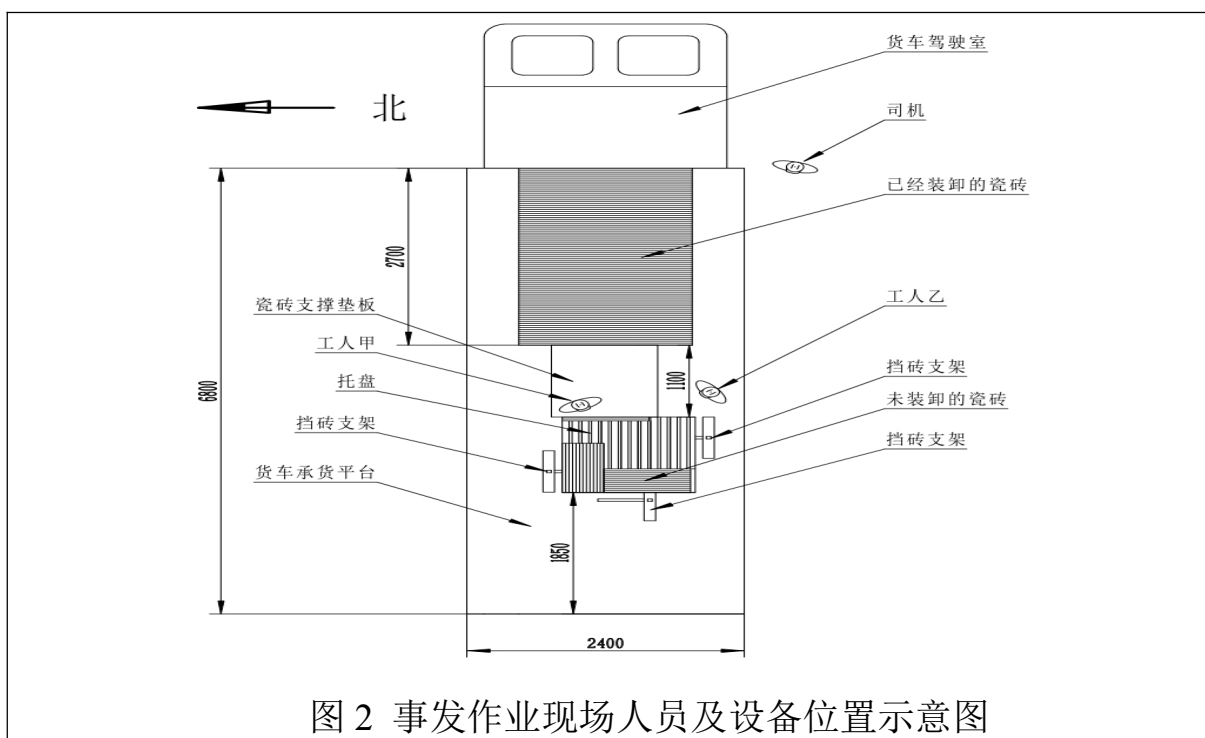
产品、设备及工具：瓷砖 3 托（其中已卸下 2 托，放于车板上靠近车头位置）、木质托盘 1 个、挡砖支架 4 个、叉车 1 辆（事发时已离开现场）、货车 1 辆（事发时熄火状态），详见图 2。

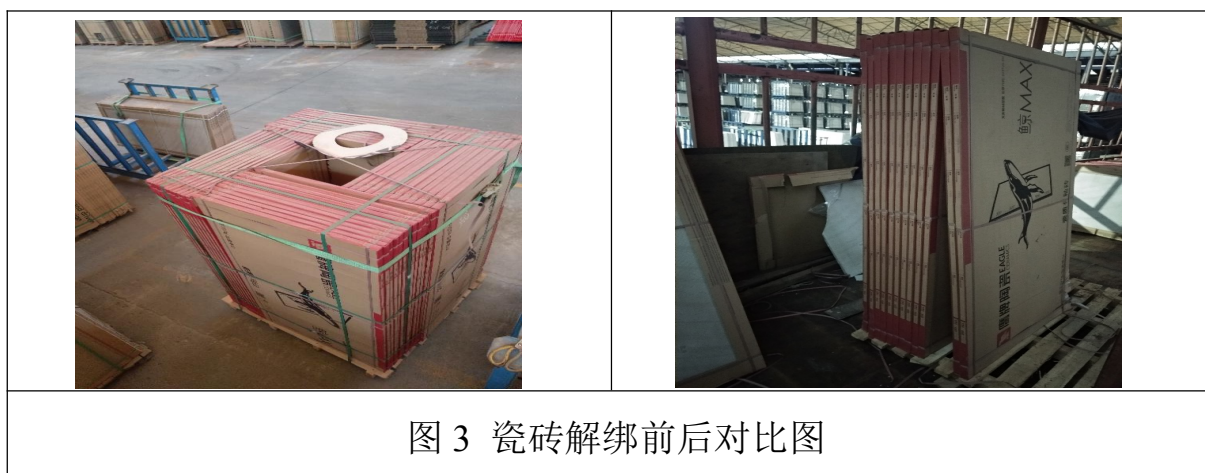
①瓷砖。型号：K8GL35WE；材料：陶瓷；产品强度：42.92-46.4MPa；尺寸：750mm×1500mm×10mm；重量：26.25kg；生产日期：2023 年 5 月 12 日；包装形式：每 2 片为 1 箱，每 12 箱为 1 方，每 4 方为 1 托（1 托为 48 箱、总重 2520kg）。捆绑方式详见图 3。

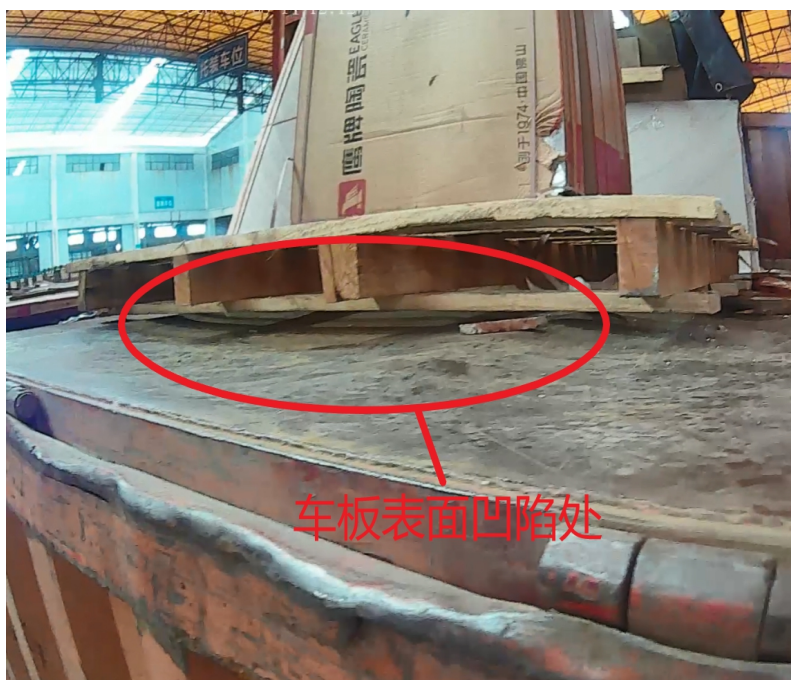
图 4 车板表面凹陷处

②货车。车牌号：粤 E34135；品牌型号：豪曼牌 ZZ5188CCUF10EB1；车架识别代号：LEZAD1EC4KF040135；最大载重量：9985kg；货车的车辆行驶证有效。经事发后勘察发现，车车板放置涉事木质托盘处不平整，凹陷深度约为 15mm。详见图 4。

在勘察中发现，事发现场观测到的车箱上平板面并不平整，中间的一部分大概有一个板厚（15mm）的凹陷。而事发现场托盘的东北角还存在一个 15mm 厚的垫板在托盘下面刚好使托盘架空。当变载荷作用后，托盘两个方向都会产生一定的倾斜角度，发生挠曲变形。倾斜角度会随载荷变化而变化的，经计算最大的倾斜角度 $\theta$ 为 1.49°。

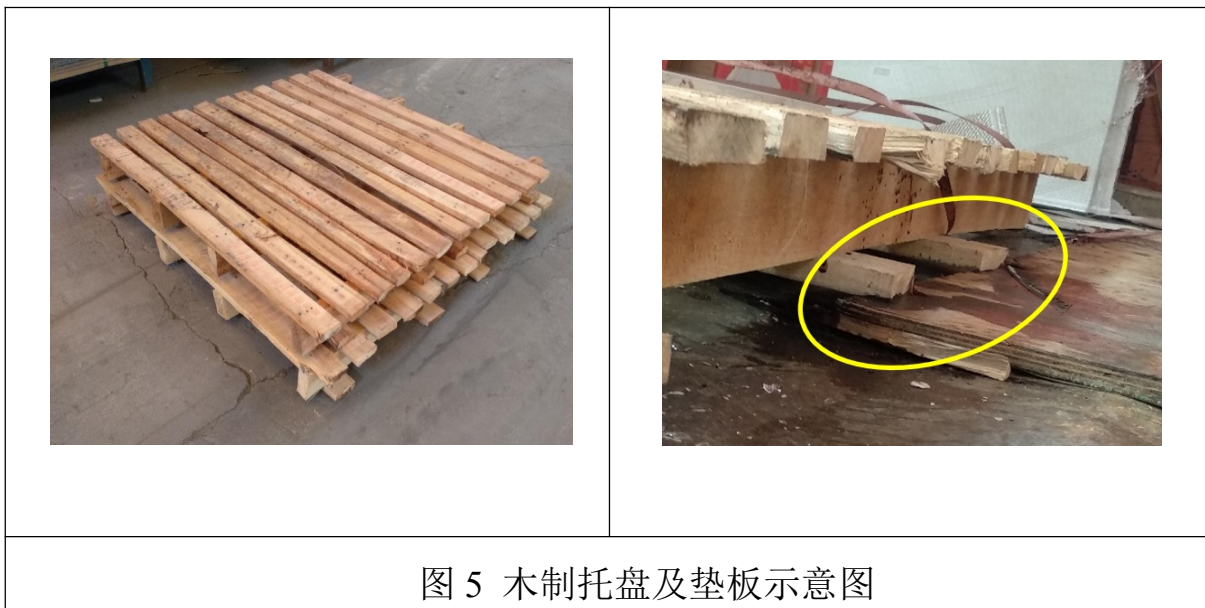
④木制托盘。非标附件，尺寸：1150mm×1150mm×100mm。生产日期：2023 年 3 月 5 日，有效期 2 年，该木质托盘在使用期限内，未提供出厂的型式检验报告。经事发后勘察发现，涉事木质托盘东北角放有一个 15mm 厚的垫板，刚好使木质托盘架空。图 5 为上下两个托盘叠放及垫板。

(1) 嘉联公司使用的木质托盘为非标准件，尺寸是  $1150\text{mm} \times 1150\text{mm} \times 100\text{mm}$ ，在不影响正常使用的前提下允许使用，但现场在用的木制托盘设计及实际的叉车孔高度为  $70\text{mm}$ ，

少于规定要求的 95mm<sup>[3]</sup>，当重物载荷作用在木质托盘上以及底部承重面有凸凹起伏或不平的时候，木质托盘将会发生形变。

木质托盘结构上属于超静定结构<sup>[4]</sup>。为便于计算，专家组将木质托盘超静定结构简化为均布载荷下的一般简支弯板来进行计算分析。由托盘的结构特点，托盘表面两个相互垂直方向的抗弯能力是不同的，计算后得到东西、南北两个方向的弯曲转角分别是 0.36°和 1.75°。两个方向之间的变形是相互影响的。当四方瓷砖捆绑在一起的时候，瓷砖对托盘的弯矩影响不多。但在装卸过程当中，由于瓷砖数量的变化以及搬运工人的在托盘上表面的移动和践踏，会形成一个不确定运动轨迹的变载荷。这个变载荷会造成木质托盘的瞬间弯曲和回弹，而产生波动影响到整个系统的稳定性。由于变动载荷的不确定性，托盘瞬间的弯曲和回弹变得没有规律性。

由于极限变形转角 1.49°小于托盘的弯曲变形转角 1.75°，说

明在车厢板不平整及有垫板存在的情况下,托盘变形已经到了极限位置。

（二）切实抓好涉事企业暴露问题整改。**涉事企业**要系统排查企业物的不安全状态、人的不安全行为 and 环境的有害因素，事发型号的木托盘和挡砖架暂停使用，采取改进措施，型式试验合格后方可使用；要全面排查现行安全生产管理制度的薄弱之处，针对可能降低安全生产治理效能的环节加以整改，想方设法解决一线工人安全意识薄弱、安全技术技能不强、设施设备有风险、管理人员业务水平低等可能导致事故发生的问题；要结合各岗位工作实际情况，积极征询有关专家、一线从业人员对于安全操作规程的意见，制定各岗位行之有效、针对性强、操作性强的安全操作规程，确保安全操作规程能够真正起到安全指引的效果；要加强现场安全管理，在有较大危险因素的生产经营场所和有关设施、设备上，设置明显的安全警示标志，并按照操作规程要求加强现场监护管理，坚决防范遏制类似事故发生。

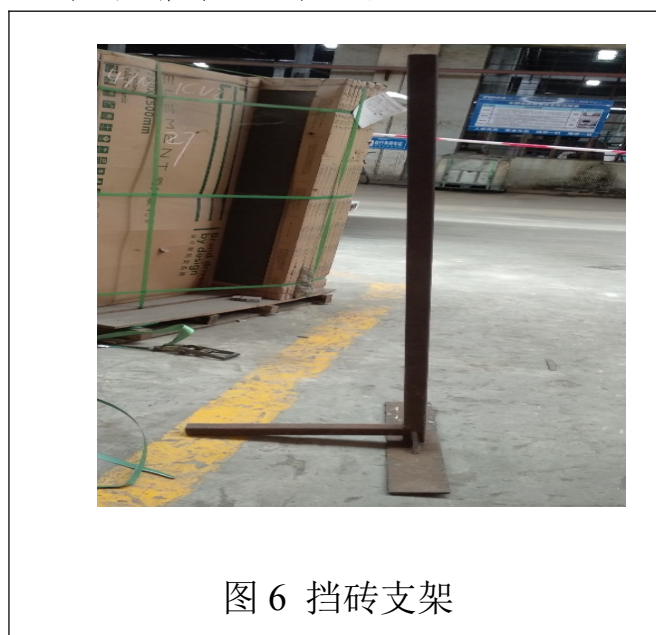
⑤挡砖支架。其功能是搬运瓷砖时为瓷砖提供依靠，可以防止瓷砖的倒塌，对产品和操作搬运工起到支撑和保护作用。尺寸 60mm×1500mm（长×高）。重量：14.5kg。支架由嘉联公司自行设计并制作，为非标附件。制作完成的日期是 2023 年 3 月 3 日，保质期 5 年，该工具在有效期内使用。该挡砖支架未进行型式检验，未提供型式检验报告。详见图 6。

(2) 挡砖支架由底盘和直杆组成,底盘为 T 型,由  $100\text{mm}\times 620\text{mm}\times 6\text{mm}$  的矩形板和一个方管组成。直杆为  $40\text{mm}\times 40\text{mm}\times 1500\text{mm}$  的方管。直杆与底盘由角焊接而成。专家组按照工程力学理论,将挡砖支架按悬臂梁的力学模型进行简化处理,计算结果显示挡砖支架的最大转角为  $1.7^\circ$ 。计算结果表明,挡砖支架在受力时有较大形变。由于挡砖支架是由钢结构制成的,弹性较好,在力的作用下会产生一定的弹性变形。如果在使用过程中,瓷砖没有大角度倾斜的靠在支架上,而是比较竖直的靠在挡砖支架上,这时瓷砖和支架相互之间处在一种相对平衡的临界点。当周围载荷发生变化、托盘变形或震动等,这个平衡点可能会被打破,支架变形得到恢复甚至是回弹,对竖靠瓷砖的稳定性造成破坏。

进一步分析发现，挡砖支架受到来自侧向的载荷（瓷砖靠在上面）时，挡砖支架会产生一定的形变。这个变形的程度和瓷砖的斜靠程度有关。若瓷砖是大角度倾斜靠置在支架时，支架的变形较大，支架被瓷砖测压较实，系统相对稳定一些。反之，如果瓷砖比较竖立的靠置在支架上，这时支架的变形小，但系统的稳定性差。当载荷产生变化时，系统的稳定性也会随之发生波动和漂移，发生变形的支架可能得到恢复甚至产生回弹（钢的弹性模量远远的大于木材）而反作用于瓷砖，进而诱发瓷砖倾覆。

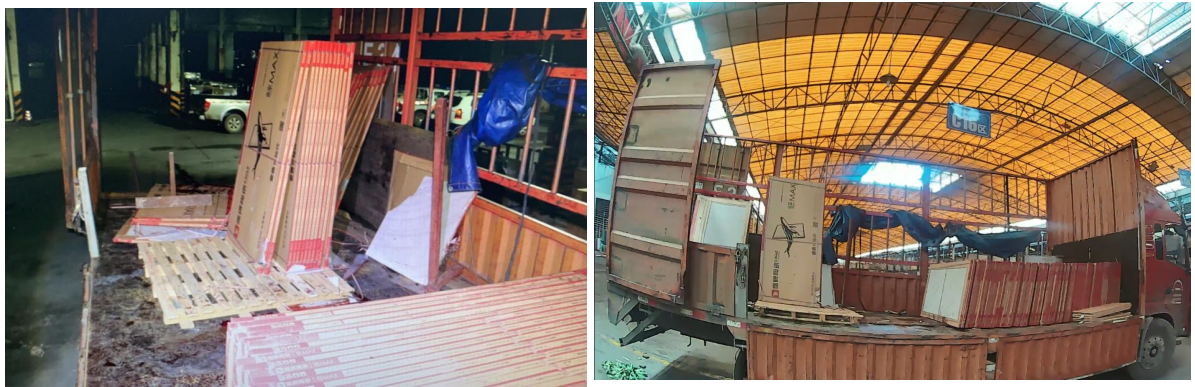
图 7 现场勘察图片

2023 年 6 月 7 日，现场勘察发现：事发区域粤 E34135 货车车板上靠近车头处放有当天金某等人搬运放好的瓷砖若干，车板中部放有搬运所用木质托盘 1 个，木质托盘北边有 12 箱瓷砖竖直放置靠在挡砖支架上，其余三个方向的瓷砖已搬空。木质托盘与已放好的瓷砖之间有破碎的瓷砖及血迹。货车车板尾部放有现场救人搬开的瓷砖若干箱。详见图 7。

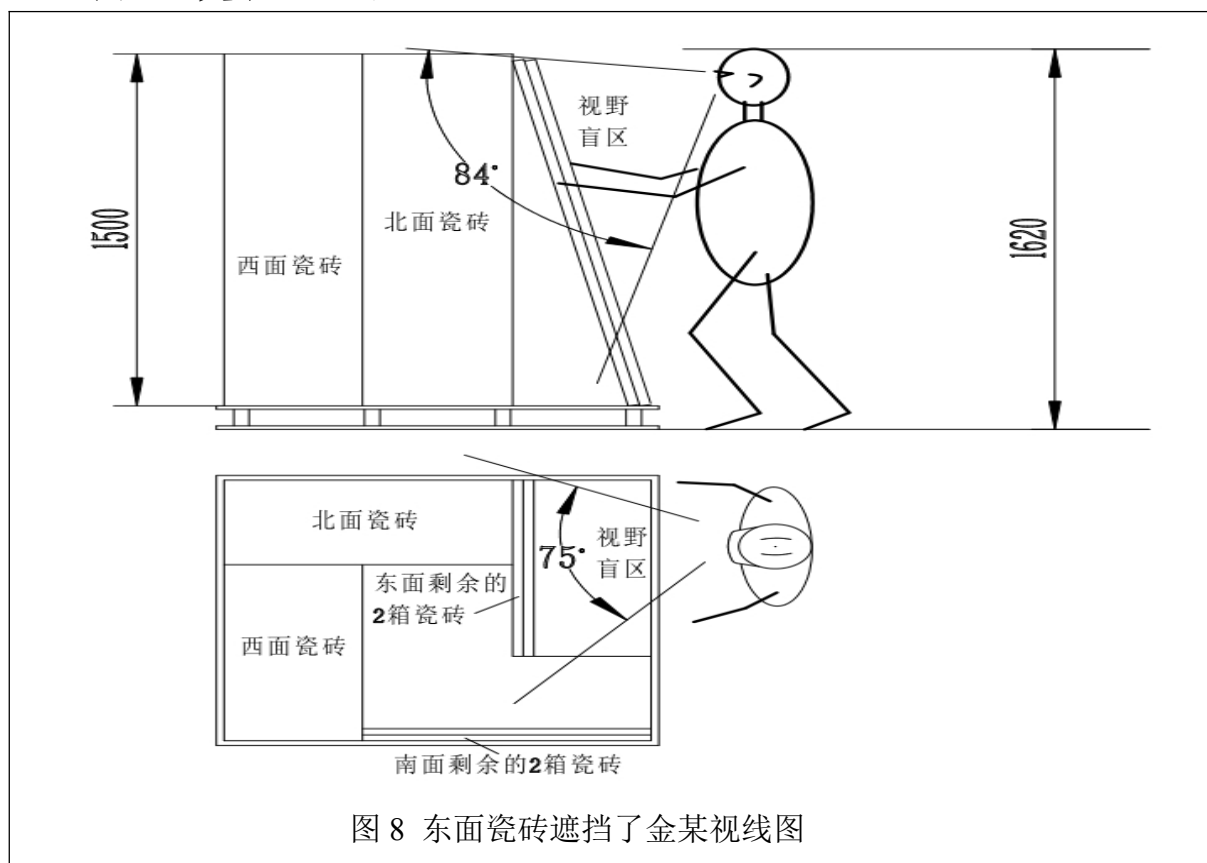
图 8 东面瓷砖遮挡了金某视线图

2.金某搬运东面剩余两箱瓷砖时，当垂直方向呈  $84^\circ$ 、水平方向呈  $75^\circ$  时，存在视角盲区，导致金某未能及时发现西面瓷砖的摇摆变化。如图 8。
