# 龙岗坪地国显新型显示研发生产基地项目 “8·2”一般高处坠落死亡事故调查报告

2023年8月2日19时30分许，深圳市龙岗区坪地街道高桥社区国显新型显示研发生产基地项目发生一起高处坠落事故，造成1人死亡，直接经济损失150万元。

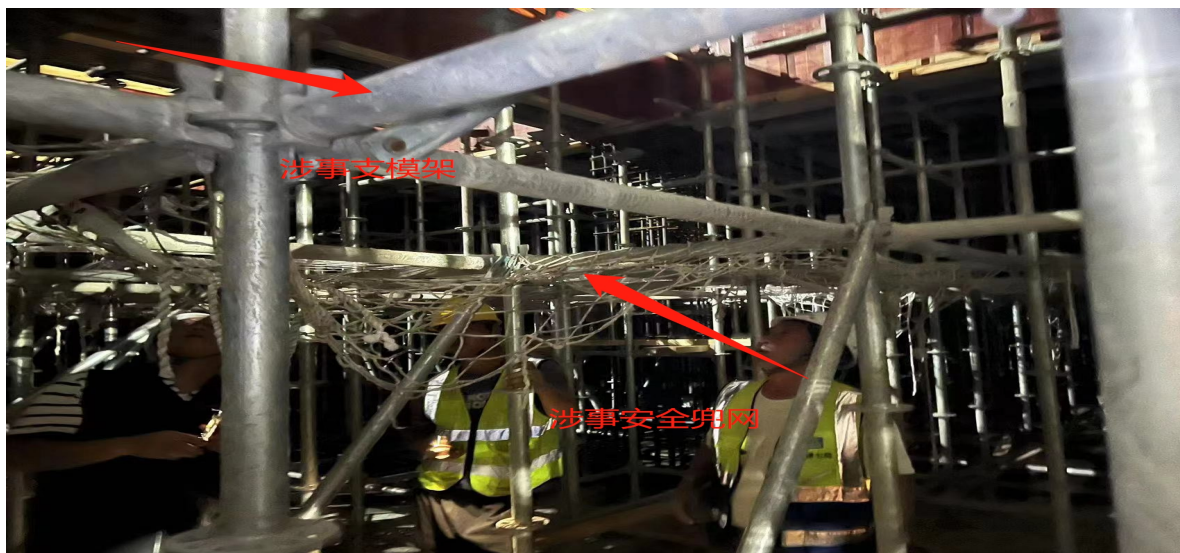
## 事故现场照片

14时30分许，木工班小组工人谢李宁、黎瑞鹏、杨伟等工人在1#A座厂房8楼的支模架上进行9层梁板支模作业。18时许，小组长谢雄波和谢李宁、黎瑞鹏、杨伟等人在现场吃过晚饭后，谢雄波负责核查轴线和标高数值，谢李宁、黎瑞鹏、杨伟继续进行9层梁板支模作业。19时30分许，谢李宁站在支模架顶部位置铺设梁板梁底木枋，期间有木枋掉落至8层地面，于是杨伟将掉落的木枋捡起后攀爬到支模架上，将木枋传递给谢李宁，突然谢李宁听到杨伟的叫声，回头发现杨伟从模架上坠落至8层地面，头部受伤。

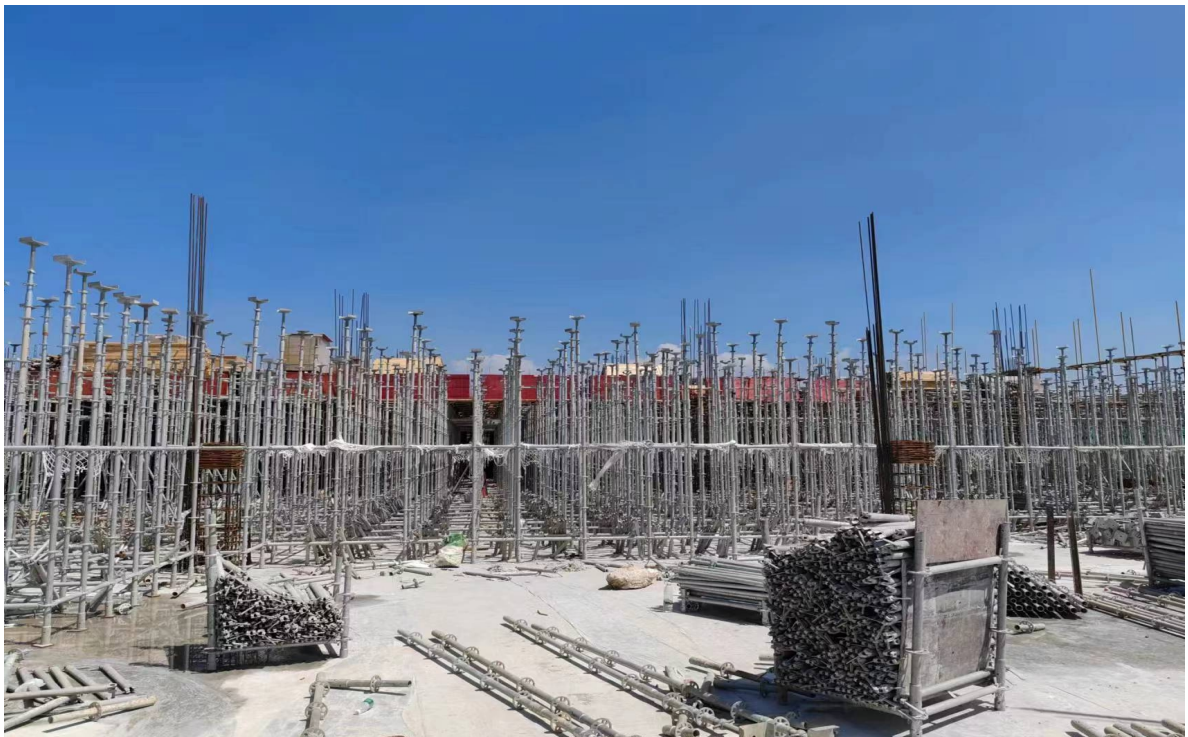
## 1 栋 A 座厂房 8 层

**(一) 1 栋 A 座厂房分段施工情况。**国显科技大厦项目 1 栋 A 座厂房分为北段施工区域和南段施工区域，北段施工区域施工轴线号为：1-E~1-K，南段施工区域施工轴线号为 1-A~1-E，7 月 29 日北段施工区域七层混凝土浇筑完成，7 月 30 日北段施工区域八层支模架搭设施工，8 月 1 日南段施工区域七层混凝土浇筑完成，8 月 2 日北段支模架施工完成，施工内容为安装主次楞施工。

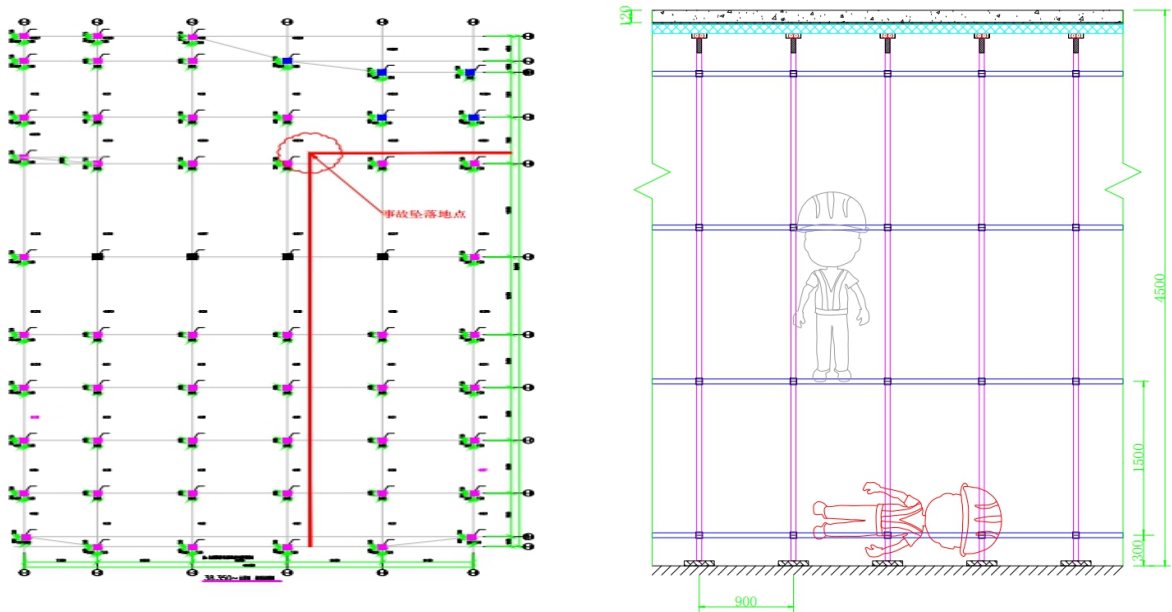
事发区域平面图和剖面图

**(二) 事发地点情况。**国显科技大厦 1 栋 A 座厂房 8 层模板支架，轴线标号为横轴 1-1~1-6，纵轴为 1-A~1-K，事故发生位置在北段施工区域 1-4 轴交 1-G 轴。

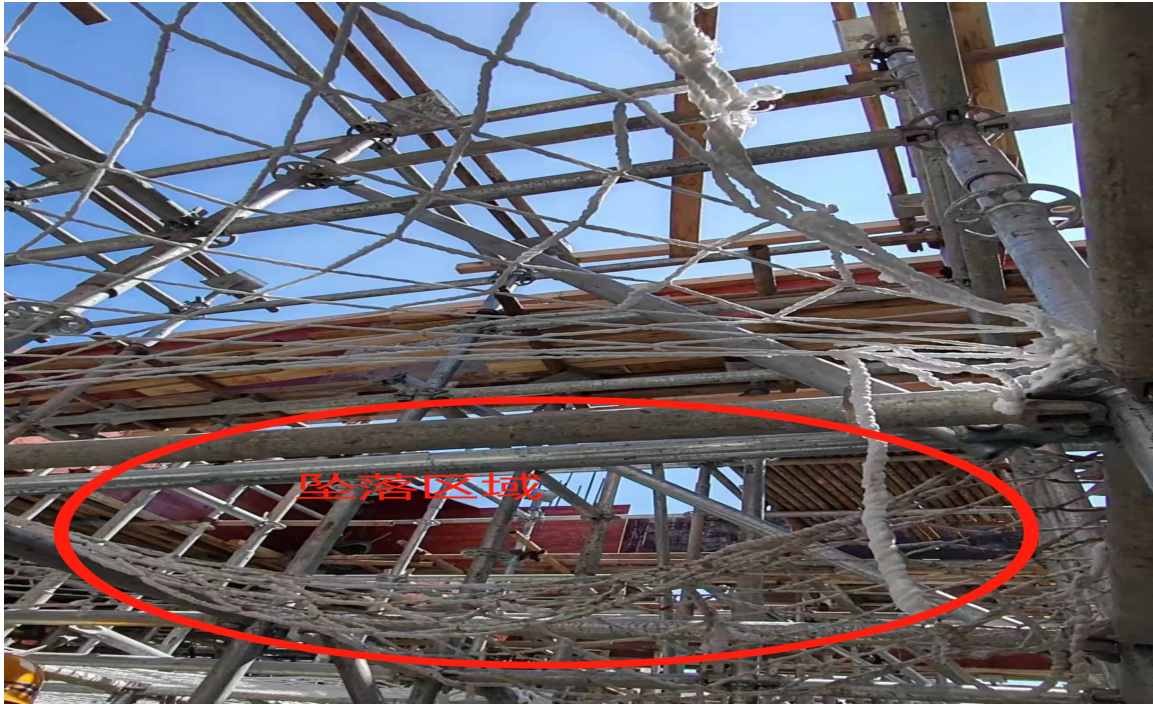
涉事支模架和安全兜网

**(三) 涉事支模架情况。**涉事支模架采用盘扣架作为模板支架，模板支架设置在 8 层地面，现场盘扣架搭设满堂设置，高度 4500mm，分为 3 步，第一步立杆高度约 1900mm，梁两侧立杆间距 1200mm，梁跨度立杆间距 900mm，梁底增加 1 根立杆，板底立杆楼板厚度小于 200mm 时，立杆间距为 1200mm，板厚大于 200mm 时，立杆间距为 900mm，水平兜网设置在模板支架第一道大横杆上。经调查，水平兜网部分与大横杆未拉紧固定牢靠。

2.梁板支模作业过程中，杨伟坠落位置的部分水平兜网未拉紧固定牢靠，不能承受杨伟坠落产生的冲击力。

（二）四川天凯鸿建设工程有限公司一要严格落实项目的各项管理规定，结合安全生产责任制将规定落到实处。二要加大劳务单位作业现场安全隐患排查力度，对查处的隐患要及时整改，做到隐患整改“五落实”。三要做实做细安全兜网的管理工作，检查中重点检查安全兜网有无严重变形、磨损、断裂、连接部位脱落等问题。四要立即组织力量对现有的安全兜网抽样检测，确保安全兜网质量合格抗冲击力的要求，并将事发区域的安全兜网进行更换。五要组织工人进行安全兜网捆绑安装的培训，确保安全兜网拉紧固定牢靠。六要严格督促劳务单位严格按照施工方案施工，按照施工方案的要求做好安全保障措施。
