龙岗平湖深圳市东顺达建筑废料处理有限公司

“10·11”一般机械伤害死亡事故

调查报告

## 龙岗区政府事故调查组

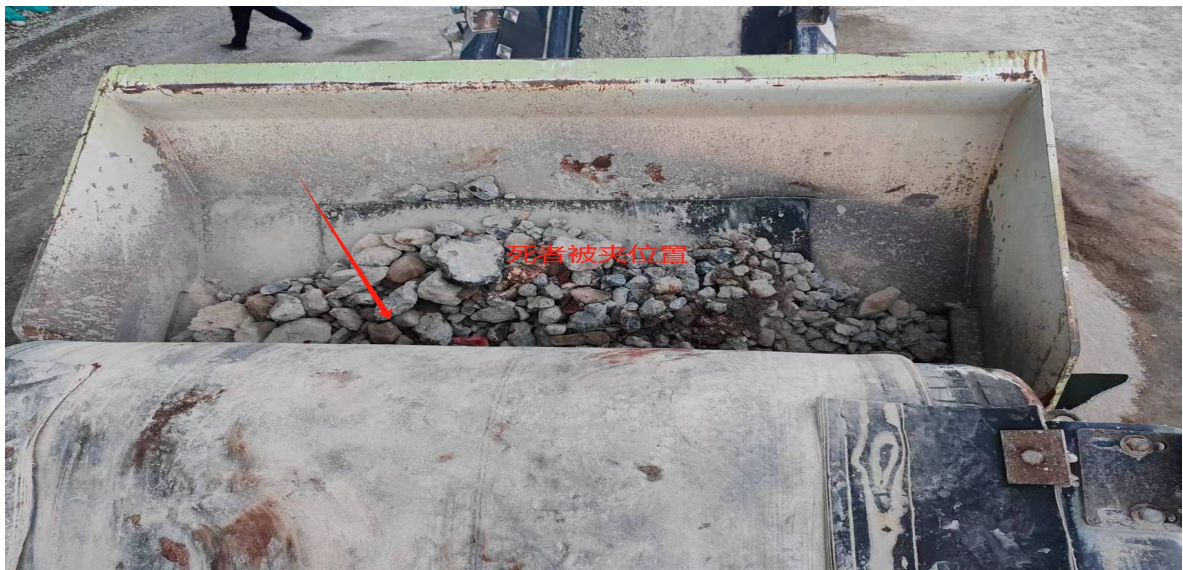
碎机下到地面，凌日增开机前告知叶金平去开机。凌日增绕到移动破碎机的电气系统控制箱位置，按下动作机构的柴油发电机控制按钮，启动移动破碎机的柴油发电机发电，然后依次按下破碎仓和输送带的控制按钮，移动破碎机动作后，凌日增听到“嘭”的一声，发现叶金平被夹到移动破碎机主输送带与振动筛之间。

事故发生后，凌日增听到“嘭”的一声便查看情况，发现叶金平被夹到主输送带末端，凌日增立即停机并呼叫叶金平，叶金平无回应，凌日增将现场情况电话报告项目负责人张彬，张彬接报后赶到现场查看情况，并拨打 110 报警电话和 120 急救电话及 119 救援电话。消防救援人员到场后将叶金平从移动破碎机的主输送带末端救出抬至地面，120 急救医生到场后经确认现场宣布叶金平死亡。

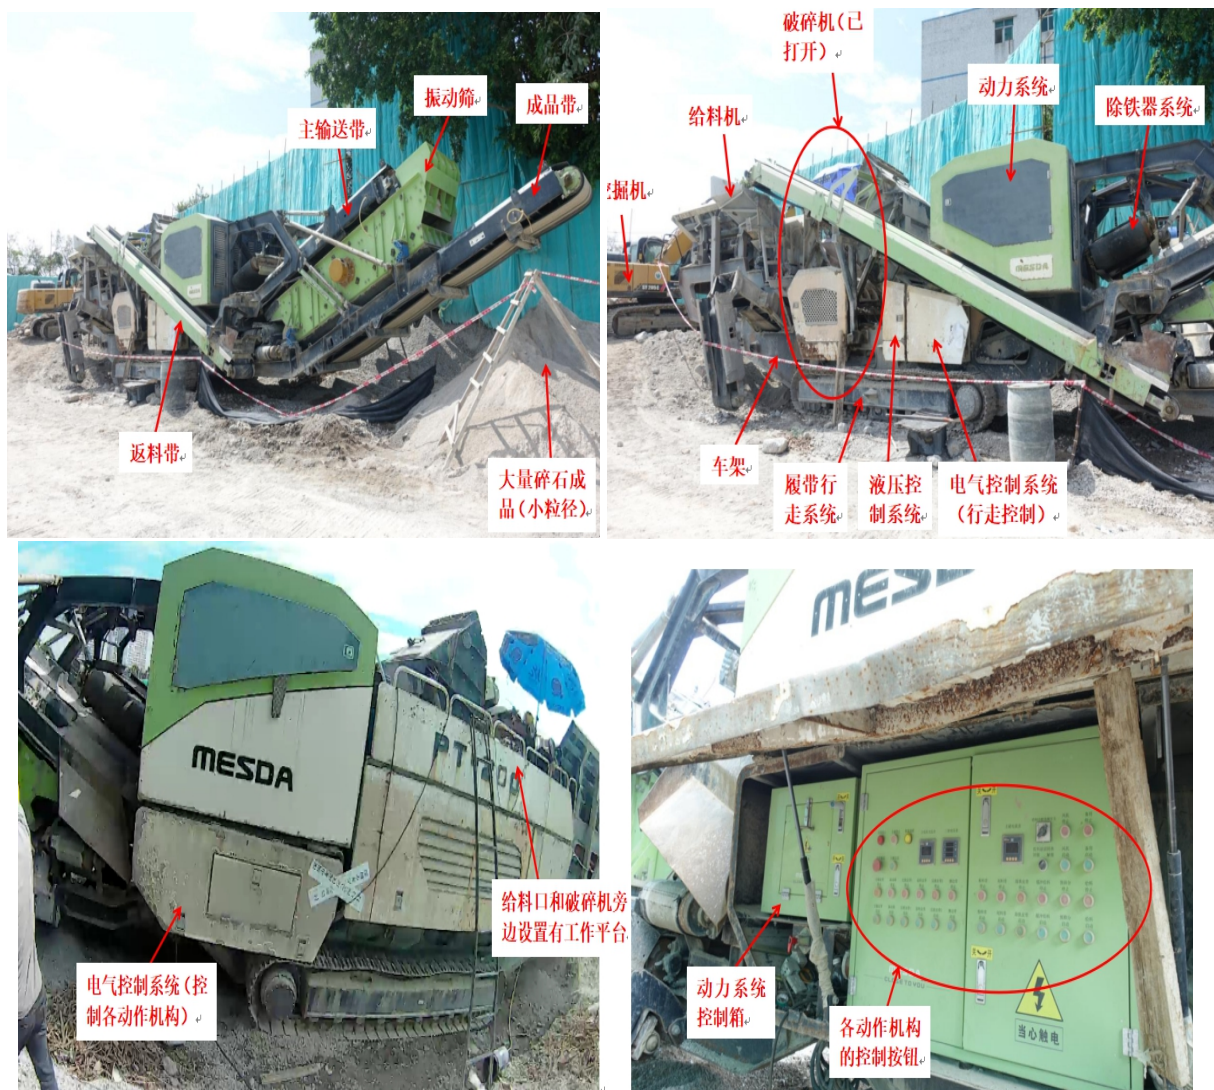
机、破碎机（为区分以下简称破碎仓）、动力系统、除铁器系统、振动筛、主输送带、返料带、侧边带、车架、履带行走系统、液压控制系统和电气控制系统等组成。经调查，涉事破碎机的电气系统控制箱内设有动力系统控制箱和动作机构的控制按钮。

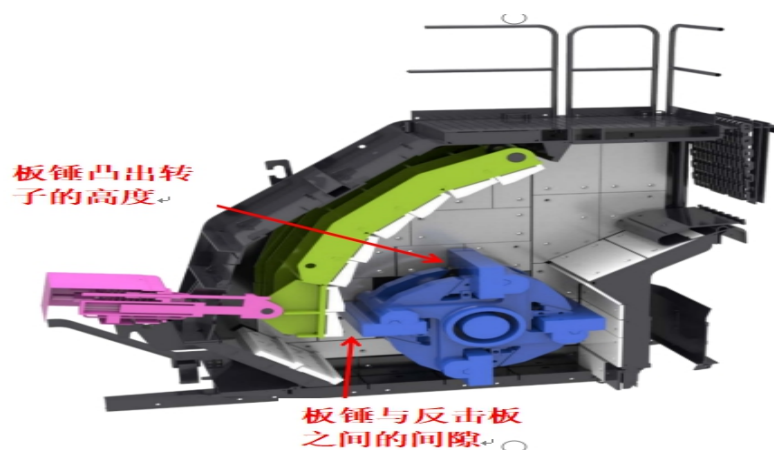
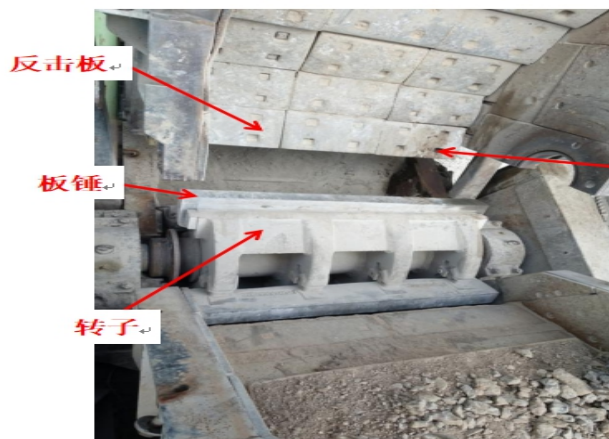
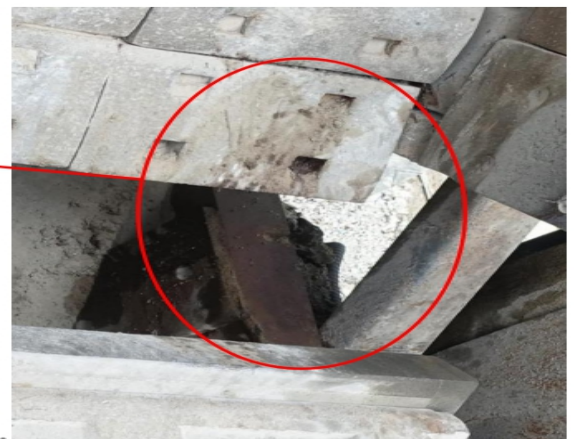
(四) 破碎仓的结构及工作原理情况。破碎仓主要由外壳、转子、板锤、前反击板、后反击板和传动系统组成,其工作原理利用建筑废弃物自然下落过程中与快速旋转的板锤接触,甩出的建筑废弃物相互碰撞破碎,破碎后的建筑废弃物再次通过碰撞和板锤凸出转子与前后反击板挤压达到破碎的目的。

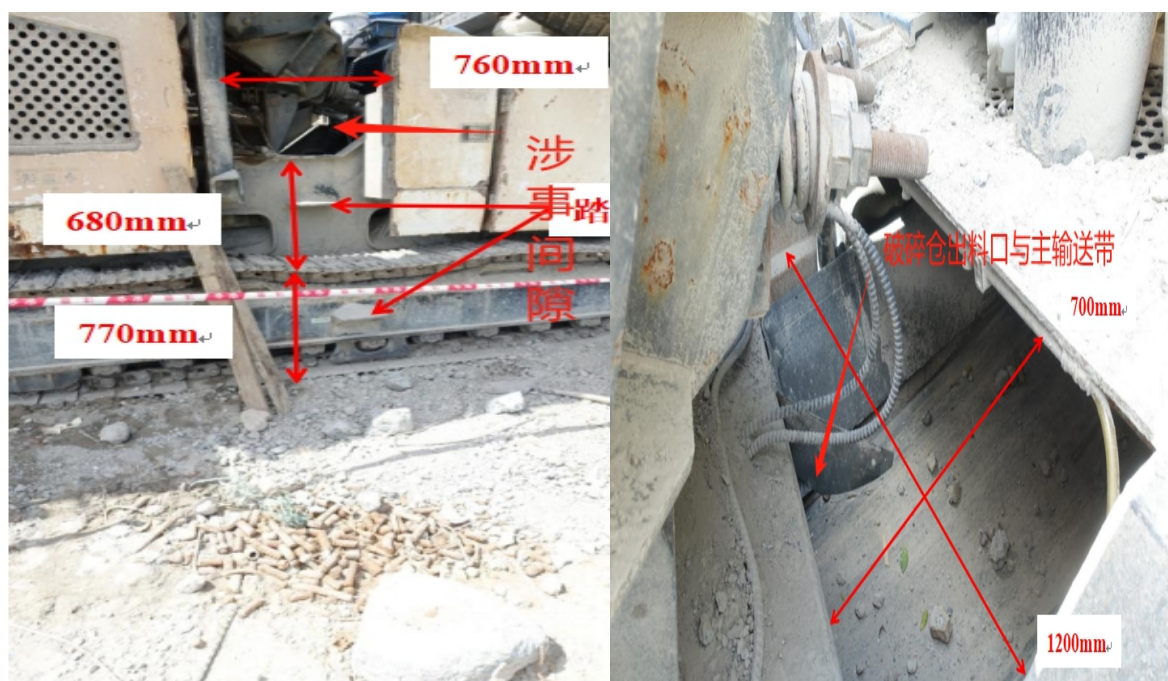
机进行勘查鉴定。2023年11月27日，广东省质量监督机械检验站出具《勘查鉴定报告》。经勘查，1.涉事移动破碎机主输送带的皮带表面有血迹，其末端的半成品石料上也有血迹，在破碎仓下方的主输送带上散落有少量半成品石料，该部位属于破碎仓与动力系统之间的间隙（简称涉事间隙），测得其入口宽度760mm，通过攀爬右侧履带和车架侧面的踏板可以进入到涉事间隙，测得履带上表面离地高约770mm，车架上表面与履带上表面之间的距离约为680mm，主输送带的上表面与车架上表面之间的距离约为770mm，涉事间隙处的主输送带外露面积约为700mm×1200mm（长×宽）。2.测得破碎仓底部与主输送带之间的距离约为440mm，人可以经涉事间隙和主输送带之间的间隙爬到破碎仓的下部。破碎仓运行过程中转子往出料方向回转，在转子和板锤左侧留有少量血迹，测得板锤凸出转子外壁约115mm，转子外壁与前反击板和后反击板之间的间隙均约为140mm，人的身体难以从该间隙之间通过，测得转子的转轴与下部主输送带的垂直距离约为1100mm，转子（含板锤）的直径约 $\phi 1000\text{mm}$ ，计算得转子外壁与下部主输送带的距离约为 $1100\text{mm} - (\phi 1000\text{mm} \div 2 - 115) = 715\text{mm}$ ，结合破碎机内部的血迹进行分析，可排除辅助人员从破碎机的入口进入或掉入其内部，事发时辅助人员只能从涉事间隙进入到破碎仓下部，滞留

在破碎仓下部高约 713mm 的空间，并把头部靠近转子，当破碎机转动时，其头部受板锤打击及挤压导致头部破损。综上所述，事发时辅助人员应从涉事间隙进入主输送带，再通过主输送带爬到破碎仓下部捡东西，此时操作人员启动涉事设备，辅助人员的头部受板锤打击及挤压导致破损，与操作人员听到破碎机发出“嘭”的响声吻合，随后辅助人员被主输送带输送到末端。

（九）事发时情况。根据《勘查鉴定报告》中叶金平头部受板锤打击及挤压破损，随后经主输送带输送至末端，其身体经主输送带与振动筛之间的间隙（约 350mm）挤压，符合《司法鉴定意见书》出具的鉴定意见，叶金平系巨大外力作用致颅骨粉碎性骨折、全颅崩裂，全脑挫碎、缺失、桥脑、延髓挫裂伤致中枢神经功能障碍及躯干多发骨折、心、肝、肺、脾多器官损伤死亡的特征。结合相关人员笔录，叶金平和凌日增清理完卡在移动破碎仓出料口处的建筑废弃物后，凌日增告诉叶金平去开机，凌日增开机时，叶金平从涉事间隙进入破碎仓下方出料口的主输送带上，头部伸入破碎仓内，破碎机启动后，头部受板锤打击及挤压破损，主输送带将叶金平输送至末端，导致叶金平身体被夹到主输送带与振动筛的间隙处。

(二)深圳市东顺达建筑废料处理有限公司立即对本单位所有的项目及生产设备进行风险评估及隐患排查,对危险性大、易发生事故的项目及生产设备进行风险评估,深入评估风险,辨识危险因素,采取技术、管理等措施对安全风险实施分类分级管控。同时要及时治理风险管控过程中出现的漏洞、失效环节形成的隐患,把风险控制挺在隐患前面,把隐患消除在事故发生前面。
