# 龙岩市岩秀矿业有限公司坎市秀山岩口 石灰石矿“12·3”一般坍塌事故调查报告

龙岩市“12·3”事故调查组

2024年1月

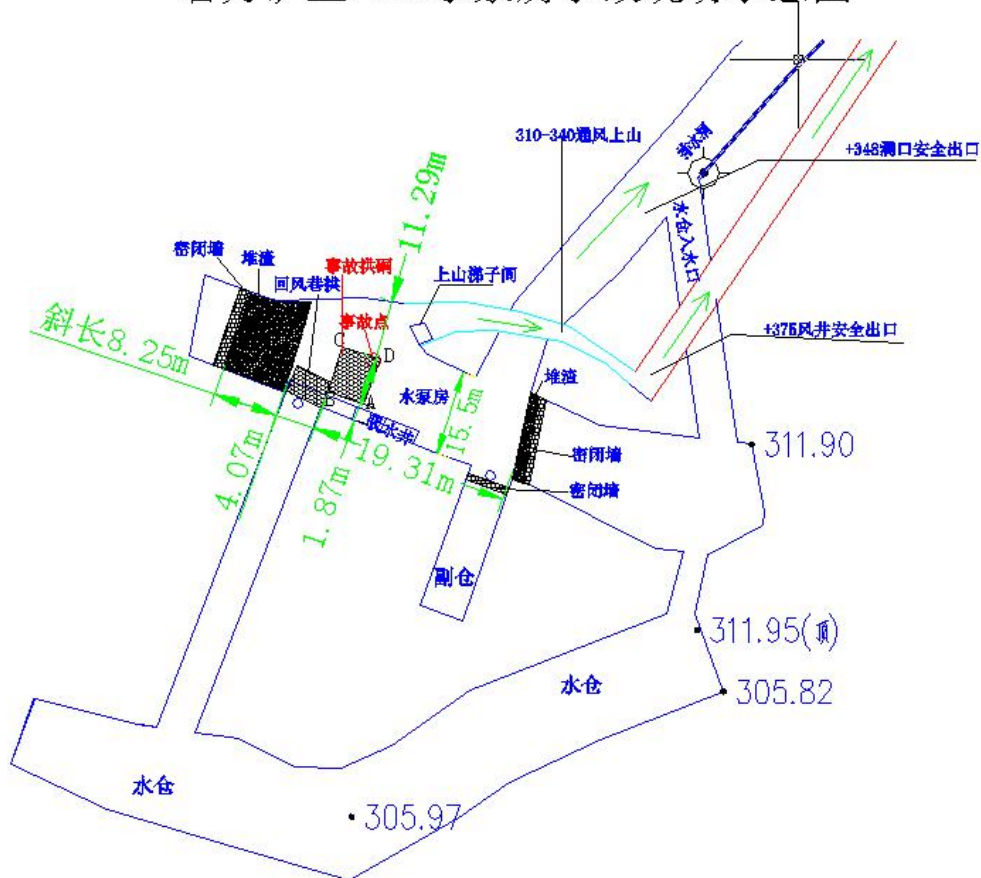
岩秀矿业+310水泵房事故现场示意图

经现场勘察，+310m 水泵房事故现场上部顶板岩性完整稳固，顶板未见冒顶现象，坍塌的拱体上方也未见冒落的岩石。经现场测量+310m 水仓水泵房位于长约 29m、最窄宽度约 15.5m、高约 7.9m 的空间中。拱硐倒塌的右侧墙离水泵房右侧巷道边帮约 11.29m，残存的左壁拱墙离边帮间距约 1.87m，左壁拱墙与回

风拱碛交接的内侧拱墙与水泵房最内侧堆渣处间距约 4.07m，与水泵最外侧堆渣处间距约 19.31m。拱部和右壁拱墙的混凝土已全部坍塌在地面，可见拱部部分底模板，坍塌在地面上的混凝土（左拱端头混凝土整齐断裂，其余部位的断裂几段成大块状或散状），拱部混凝土断裂处有外露 4 根 $\phi 14$  螺纹钢筋，右壁墙无钢筋、混凝土断裂几段。

砌拱班组在施工右侧拱墙时未在拱墙基础中植入钢筋和绑扎墙筋，在拱碇混凝土养护时间不足、混凝土强度严重不足的情况下，提前拆除+310m 水泵房拱部模板支撑，导致拱碇拱部和右侧混凝土坍塌，致使在拱碇内作业的工人罗某某被砸压、掩埋死亡。
