# 津市嘉山街道湖北阳晨建设工程有限公司 西洞庭分公司“6·22”一般高处坠落事故 调查报告

津市市人民政府事故调查组

2024 年 9 月

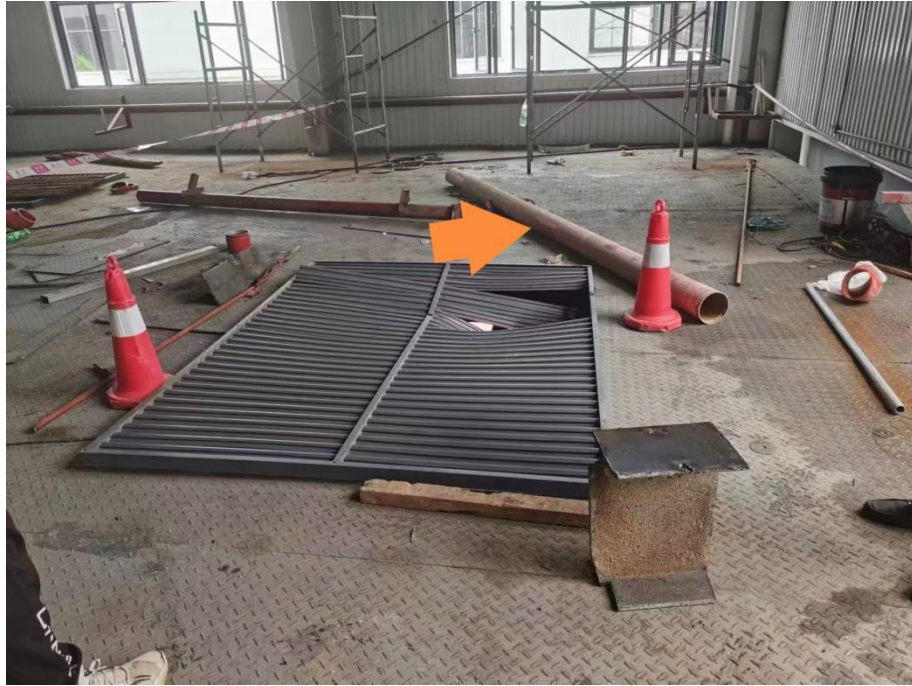
经现场勘查，该改造的包装车间原为利尔公司 2#单层丙类仓库，长约 48 米，宽约 30 米，高约 10 米，建筑面积 1440 平米，位于利尔公司东北角。改造后，将原有单层丙类仓库改造成两层丙类包装车间，一、二层层高约 5 米。发生事故的孔洞位于车间二层西南角，孔洞长约 1.6 米，宽约 1.6 米。遮盖孔洞的铝合金百叶窗长约 2.4 米，宽约 1.8 米，叶片厚约 1.2 毫米，周围放有两个警示锥形桶。铝合金百叶窗破口处长约 0.6 米，宽约 0.85 米。死者王某某坠落至一层，头朝南，脚朝北，呈仰卧状，头部位置大量血迹，身上系有安全带，头上佩戴安全帽。

王某某坠落的设备预留孔及踩踏的百叶窗

图中箭头所指为宋某某、腾某某肩抬的消防水管

王某某安全意识淡薄，冒险踏步风险未知区域。王某某在事先知晓包装车间二层西南角有设备预留孔的情况下，与抬管的滕某某聊天，安全意识淡薄，注意力不集中；明知铝合金百叶窗、两个警示锥形桶放置在楼板上，视而不见，冒险踏步风险未知区域，导致其坠落死亡。

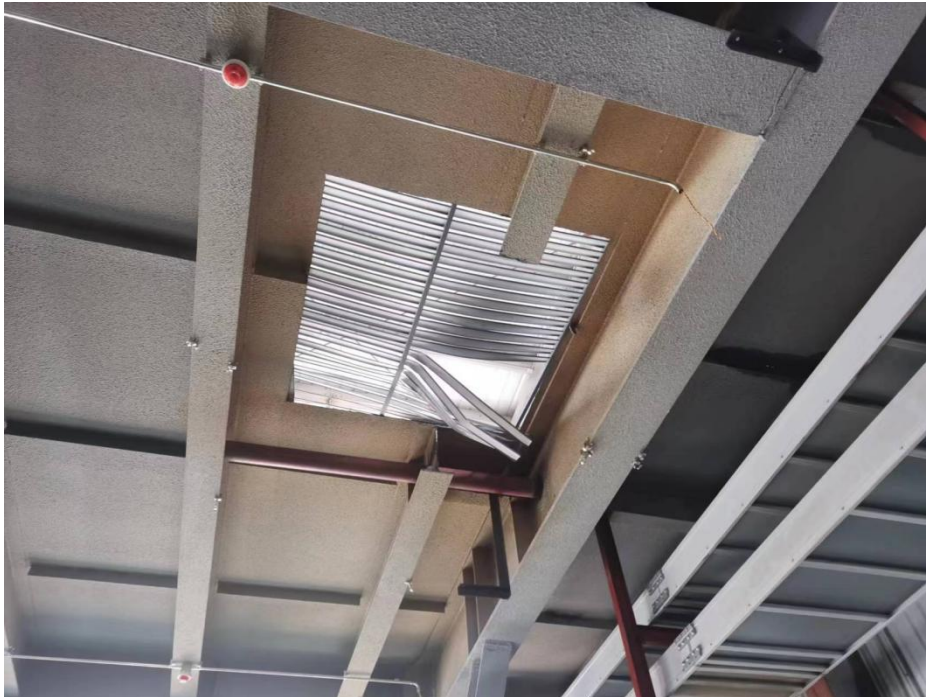
王某某坠落的设备预留孔及踩踏的百叶窗

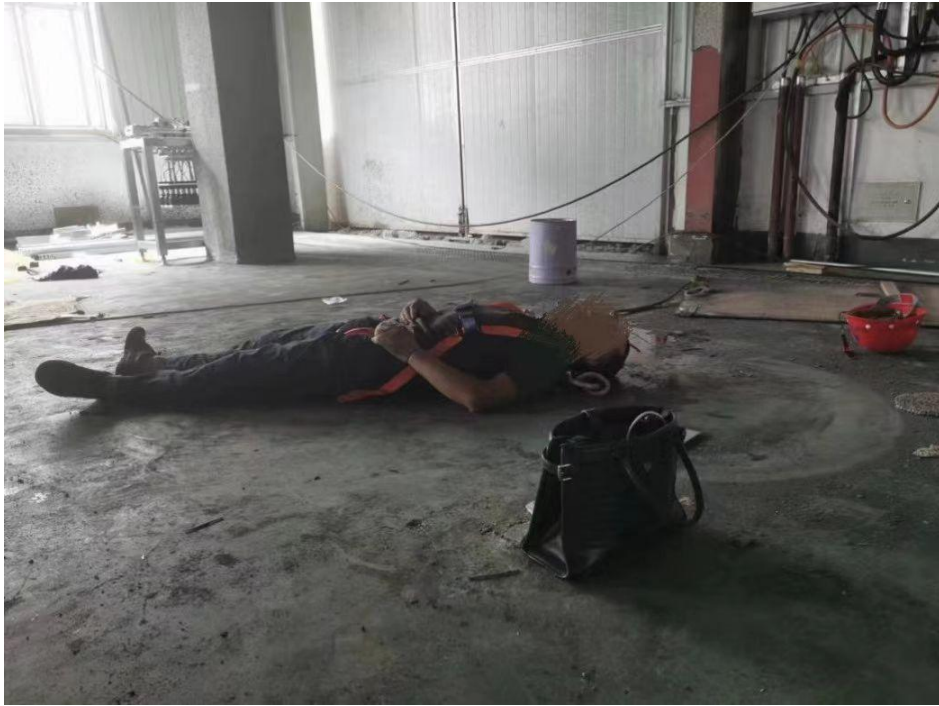
王某某坠落至包装车间一层现场
