## 平谷区 2017 年农村治污工程“9·26” 燃气管线破坏事故调查报告

2021 年 9 月 26 日 15 时 10 分，平谷区王辛庄镇西古村陈某因家中污水排水不畅，其使用电镐清理胡同污水井时将井内燃气管线打漏并起火燃烧，影响该村 656 余户居民用气。该起事故造成直接经济损失约 1.2 万元，未造成人员伤亡，未发生次生灾害。

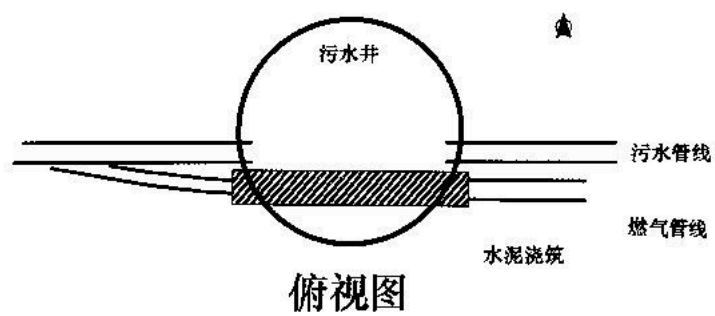
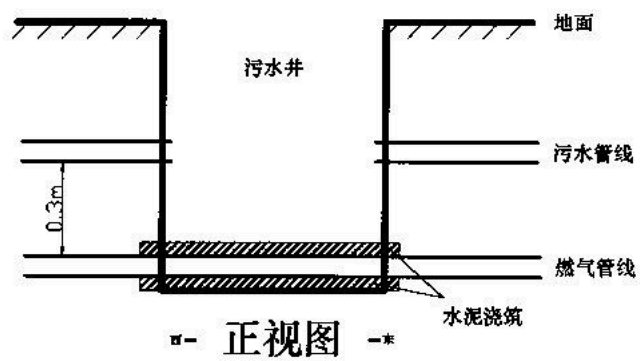
成都蜀诚信建筑劳务有限公司未按照规范建设污水检查井，将燃气管线包在污水井内，村民陈某在不知情的情况下使用电镐清理污水检查井，将井内被水泥包封的低压De110燃气管线打漏是造成此次事故的直接原因。

2. 成都蜀诚信建筑劳务有限公司违章指挥现场施工人员用水泥包封燃气管线，并在其上砌筑污水检查井，形成事故隐患，且未如实记录并向施工总承包方和监理方汇报。其行为违反了《中华人民共和国安全生产法》第四十一条第二款和《安全生产

图 4：燃气管线及污水井结构示意图
