上海班德拉健康管理有限责任公司

“8.20”触电死亡事故调查报告

2020年8月20日23时20分左右，浦东新区花木街道迎春路1135号商铺在装修过程中发生一起触电事故，造成1人死亡。

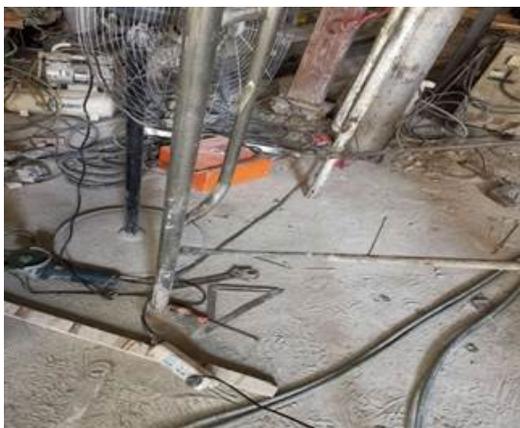
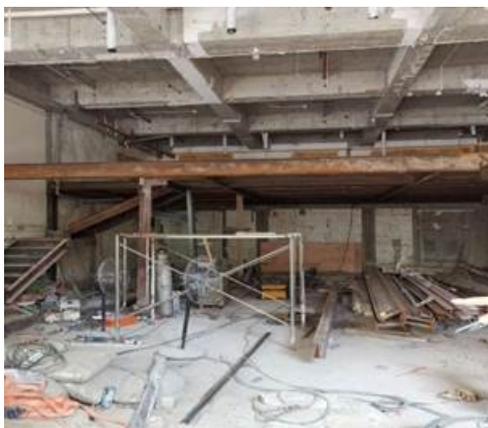
事故现场位于迎春路1135号商铺内，钢结构夹层已部分完成安装，现场地面凌乱堆放有工字钢梁（钢梁长5.7米、重约150公斤）、施工设备机具（落地式电风扇、手持砂轮机、拖线板及电箱等）。西北角墙面上设置有一个配电箱，脚手架放置在一层中央位置，脚手架为金属材质，具体尺寸：长1.9米、宽0.93米、高1.7米。触电关联的拖线板放置在脚手架西南侧支撑脚旁。（如下图所示）

触电关联的插线板为220伏交流电压，有两个拖线板连接至脚手架旁（设电源侧为1号拖线板、脚手架侧为2号拖线板）火线和零线直接取自墙面配电箱，保护接地线未接，电源路径为：配电箱出线开关—2根单芯绝缘导线—2号拖线板—电风扇、手持砂轮机等设备（经检测电气绝缘良好），回路中无剩余电流保护装置。

2号拖线板由三芯插头、七芯软电缆、拖线板插座组成。七芯软电缆由红、黄、蓝、棕、灰、黑、黄绿相拼七种色彩软股导线组成。

三芯插头由4根导线接入。火线L级由黄、黑色软股导线并接；零线N级由棕、灰色软股导线并接；保护接地线未接。其他红、蓝、黄绿相拼三色三根软股导线未接设备，且铜线外露在三芯插头侧。

拖线板插座由5根导线接入。火线L级由黄、黑色软股导线并接；零线N级由红、灰色软股导线并接；保护接地极由棕色软股导线接入。蓝、黄绿色相拼软股导线未接设备，且铜线外露在拖线板插座侧。

由于上述拖线板插座接入的导线错接，导致使用2号拖线板插座电源时，三芯插头的裸露的红色软股导线带220伏交流电压。红色软股导线碰触裸露的黄绿相拼色软股导线，经现场检测，2号拖线板插座裸露的黄绿相拼色软股导线带220伏交流电压。

2号拖线板插座裸露的黄绿相拼色软股导线裸露铜线碰触脚手架（地面干燥故无接地）并带220伏交流电压。旁边的金属工字钢梁与地面接触面积大，且地方潮湿，属接地体。

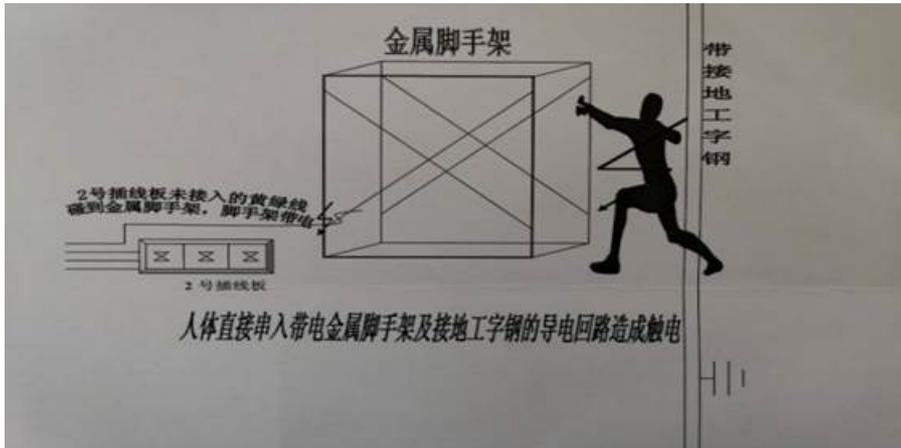
根据现场勘查、鉴定及调查情况综合分析判断：8月20日23时，万德意在作业过程中，脚碰触地面工字钢梁，人体潮湿与接地体接触也属于接地状态，脚手架此时带有220伏交流电压状态，当手碰触到脚手架时，手与脚构成触电回路，造成万德意触电（示意图如下）。

装修现场供电线路回路无剩余电流保护装置，违规使用不符合施工临时用电规范的拖线板，电源线裸露接触移动脚手架，使脚手架带电，导致万德意触碰脚手架时触电。
