# 中铁五局集团有限公司“4·12” 车辆伤害事故调查报告

2022年4月12日2时56分左右，中铁五局集团有限公司承建的合肥市轨道交通2号线东延线项目1标段发生一起车辆伤害事故，造成1人死亡。

事故发生在1工区三十埠站～护城路站区间（以下简称三护区间），事发时，三护区间盾构左线完成382环，完成31%；右线完成482环，完成39%。

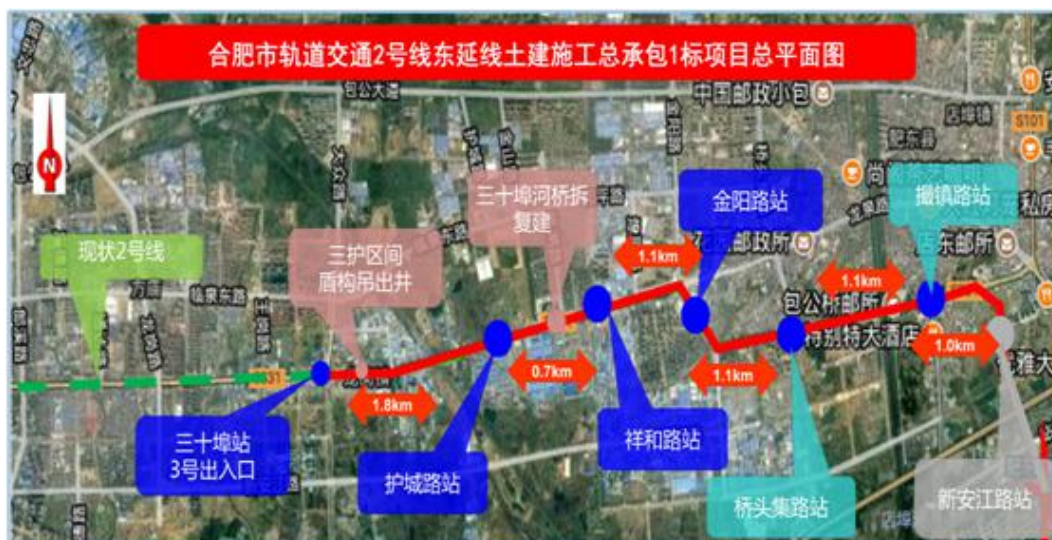
图 1. 轨道交通 2 号线东延线土建施工 1 标工程线路图

合肥轨道交通2号线东延线1标段全长8.479km，共分为3个工区；1工区含护城路站、三十埠站～护城路站区间全长

2.064km、护城路站～祥和路站区间全长0.918km、三十埠站西南角出入口土建工程；2工区含祥和路站、金阳路站、祥和路站～金阳路站区间全长1.378km、金阳路站～桥头集路站区间土建工程全长1.331km；3工区含桥头集路站、撮镇路站、桥头集路站～撮镇路站区间、撮镇路站～新安江路站区间土建工程全长2.788km；合计5站6区间及三十埠站西南角出入口。合同价为1657044401.32元，工期总日历天数1461天。2020年9月29日，合肥市人民政府同意轨道交通2号线东延线开工建设，该项目于2020年10月9日开工，计划于2024年10月30日竣工。项目建设单位合肥市轨道交通集团有限公司（以下简称市轨道公司），总包单位中铁五局集团有限公司和安徽省交通建设股份有限公司联合体（以下简称中铁五局和安徽交建联合体），事发段实施单位中铁五局集团第四工程有限责任公司（以下简称中铁五局四公司），劳务分包单位四川华隧建设集团有限公司（以下简称四川华隧公司），监理单位上海三维工程建设咨询有限公司和安徽南巽建设项目管理投资有限公司联合体（上海三维和安徽南巽联合体）。

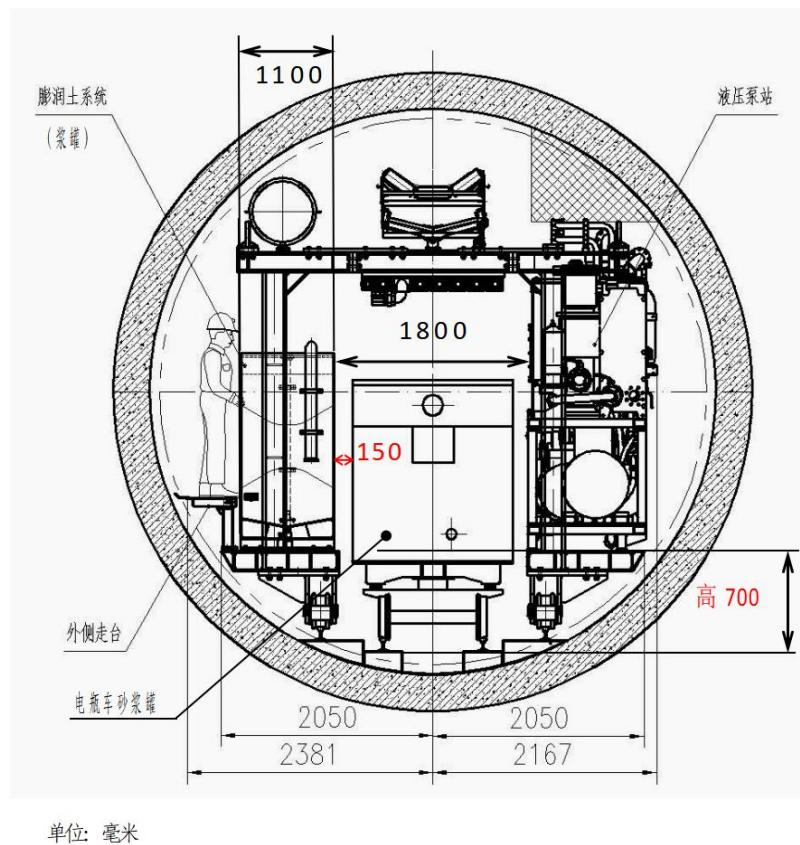
图 2. 事故现场横截面图（面向盾构前进方向）

1. 事故环境。事故现场位于在建的合肥市轨道交通 2 号线东延线三护区护城路站向西约 700 米、隧道右线盾构区间处，隧道为内净空 5.5m 盾构法施工圆形隧道。事故发生地点位于 462 环隧道左侧部位，盾构机 2# 台车挤压泵与膨润土罐之间区域。该区域空间狭小，宽×高（0.73m×0.7m）；台车轨行区宽约 1.8m；膨润土罐体与电瓶车列车编组砂浆车箱之间间距 0.15m；膨润土罐体底部距离轨道高约 0.7m，电瓶车列车编组的砂浆车箱宽为 1.5m、长为 4.8m。

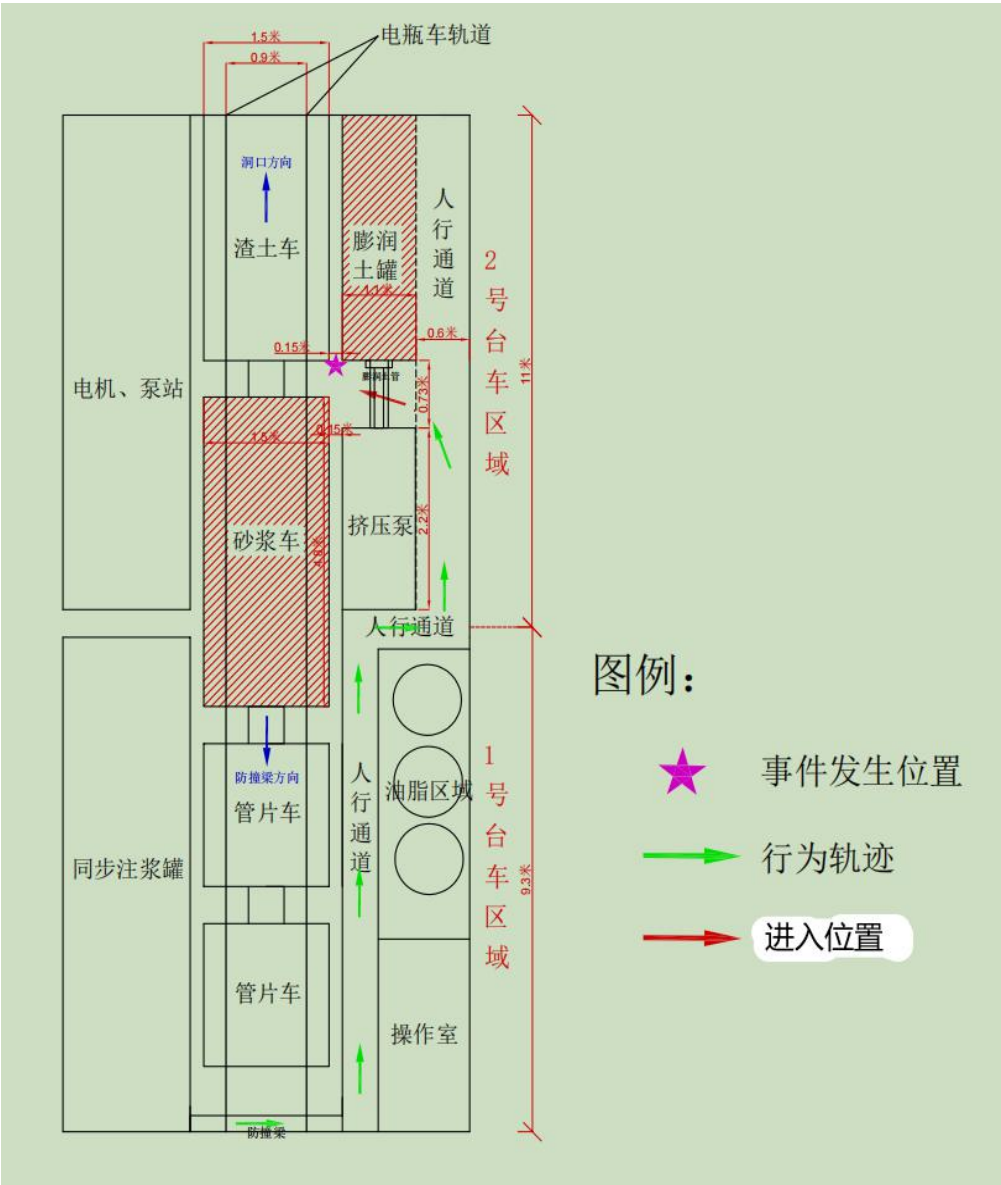
图 4. 事故示意图

2022 年 4 月 12 日凌晨，合肥轨道交通 2 号线东延线 1 标三护区右线进行盾构掘进作业，2 时 53 分左右，熊\*波驾驶电瓶车列车编组进入盾构区间并停车。2 时 56 分左右，看土工李\*健穿越 2 号台区进入轨行区，准备摘除列车编组渣土车与砂浆车之间挂钩，分离车辆。此时，因盾构掘进未到预定位置，班组长胡\*君在操作室内通过对讲机指令李\*健让电瓶车向前开动，此时李\*

健的对讲机放在衣袋内，未听到指令，而处于同一对讲频道的熊\*波误以为是李\*健发出的指令，驾驶电瓶车向前移动，列车编组在移动过程中砂浆车车厢挤压到刚下轨行区的李\*健，致其受伤。

健下达调整车辆停车位置的指令，负责指挥电瓶车的李\*健未听到指令，且未向电瓶车司机下达停车指令<sup>①</sup>，未确认车辆停稳的情况下，穿越非安全通道进入轨行区准备进行电瓶车摘钩作业时<sup>②</sup>，电瓶车司机熊\*波误听指令<sup>③</sup>移动车辆调整停车位置时，砂浆车的车厢挤压到刚下轨行区的李\*健，是事故发生的直接原因。

（二）中铁五局。要深刻汲取事故教训，认真学习贯彻《安全生产法》《建筑法》《建设工程安全生产管理条例》等法律法规，严格落实企业主体责任，确保各项管理制度落实到位,按规定及时报告事故信息；进一步优化完善电瓶车操作规程；制定电瓶车指挥员操作规程，规范对讲机使用；加大作业人员教育培训投入，保证培训学时，确保培训实效；加强作业现场安全管理，增加巡查人员和巡查频次，及时发现安全隐患。进一步规范安措费的管理和使用，不能超范围使用。同时，要加强公司各管理层级各项目部人员职责落实的督查力度，优化管理制度，强化施工过程的末端管理。
