# 习水县麒龙·香山美域建筑工地“1·14”较大坍塌事故调查报告

2021年1月14日11时10分许，习水县杉王街道麒龙·香山美域建筑工地发生边坡坍塌事故，先后造成3人死亡、1人受伤，直接经济损失380.5966万元。

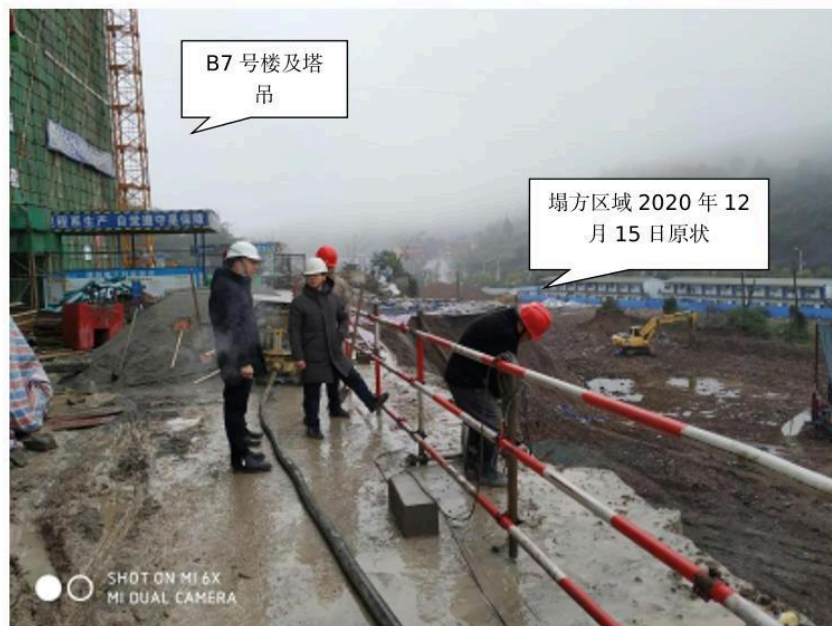
（图 1：2020 年 12 月 15 日现场原始地貌照片）

工程建设方在委托土石方开挖单位对B4、B5（该地块土地未摘牌、施工图未审查、未办理施工许可证）地块平场过程中，按照1:1左右坡比放坡，形成了长约70米，高约8米的边坡（以下简称“事故边坡”）。垮塌处工程边坡坡向 $5^{\circ}$ ，坡度 $28^{\circ}$ 。经现场测量：垮塌区后缘长15.0m，平均垮塌宽度约为17m，垮塌方向为 $5^{\circ}$ ，垮塌纵长7.0m，垮塌平均厚

度约 4.0m，总垮塌方量约为 476.0m<sup>3</sup>。（详见图 1、图 2、图 3）
