# 信阳市蓝黑体育足球公园篮球场篷房 “2·3”一般坍塌事故调查报告

信阳市蓝黑体育足球公园篮球场篷房“2·3”

一般坍塌事故省市联合调查组

2024 年 2 月

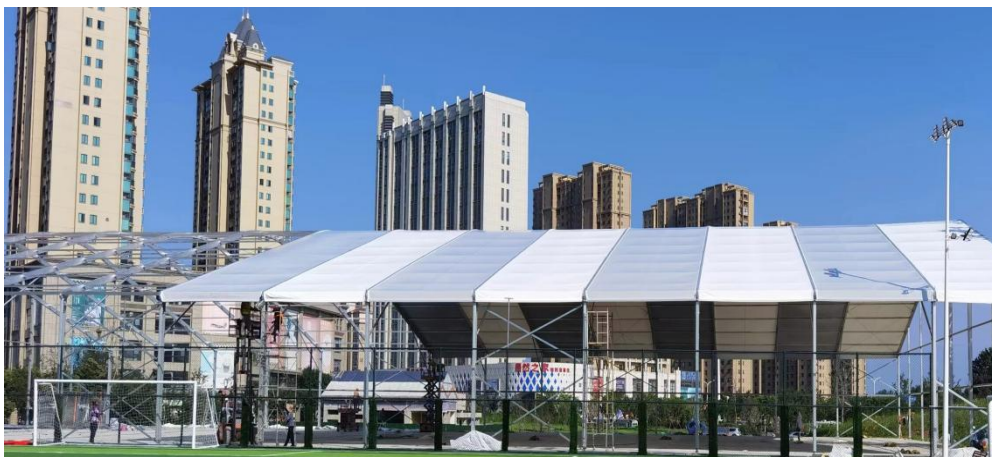
图 1 篮球场篷房现场安装图

2023 年 2 月 27 日，蓝黑体育公司与常州常瑞篷房有限公司签订施工合同，约定由常州常瑞篷房有限公司负责篮球场篷房的建设（含设计施工图纸），合同金额 100 万元，主要包含铝合金篷房、软玻璃移门、运费和安装费等施工内容。建筑结构形式为铝合金篷房，建筑总面积 2600 平方米，单层建筑，高度 6 米，主体结构设计合理使用年限为 10 年；主体框架采用铝合金结构框架，采用膨胀螺栓固定，篷布采用 PVC 涂层布，B1 级防火，顶布厚度为 850g/m<sup>2</sup> 白色和 650g/m<sup>2</sup> 白色半透光布间隔；抗张强度：拉伸强度（经向/纬向）3000/2800N/5cm；撕裂强度：430/350N/5cm；延伸率：经 18%，纬 23%；钢部件：镀锌钢，镀锌厚度 ≥ 50um，使用寿命（正常使用情况下）15 年以上；抗风能力为 100km/h；抗雪性能：积雪厚度 10cm。

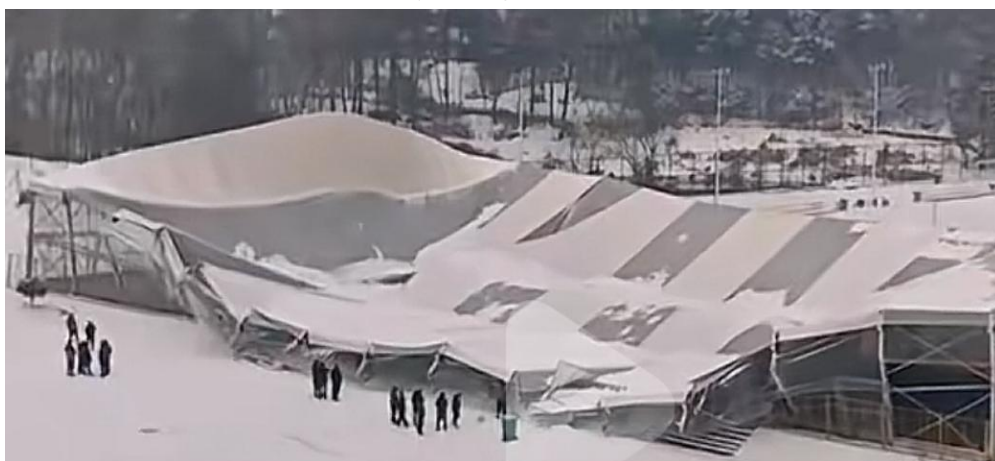
图 2 篮球场篷房坍塌现场图

2024 年 2 月 3 日，信阳市市区降中雪，气温零下 2-3 摄氏度，偏北风 3-4 级，累计积雪厚度约 6cm。10 时 40 分左右，信阳市蓝黑体育足球公园篮球场篷房突然由南段中间部位开始坍塌，随后北侧中段坍塌，最后除南北两侧支撑架之外，中段支撑架和篷布全部坍塌<sup>[1]</sup>，持续时间约 5 秒钟。

通过调取事故发生视频、对设计施工图纸审查、检测鉴定和综合分析，认定事故发生的直接原因是：蓝黑体育足球公园篮球场篷房 PVC 涂层篷布及支撑结构未达到规范要求的积雪承载能力，在积雪压力下整体结构应力失衡发生坍塌。

三是设计不符合规范要求。常州常瑞篷房有限公司设计篷房雪承载厚度为10厘米<sup>[7]</sup>，未按照规范<sup>[8]</sup>要求对篷房进行设计。未按照《膜结构技术规程》考虑在膜结构建筑物的外周设置堆雪平台、存放滑落的积雪及人工除雪措施，未考虑在积雪最严重的局部位位置设置加热装置。

[8] 未依据《建筑结构荷载规范》确定雪荷载，依据规范测算10年一遇最小设计雪承载厚度应为17.5厘米，而篷房坍塌时累计积雪厚度为6厘米。
