# 北京禹博再生资源回收分拣有限公司 “4·13”一般生产安全事故调查报告

2023年4月13日22时许，北京禹博再生资源回收分拣有限公司废旧金属回收区发生一起机械伤害事故，造成一名正在进行废旧金属压块作业的工人受伤，经120急救车送往平谷区医院抢救无效死亡，直接经济损失约130万元。

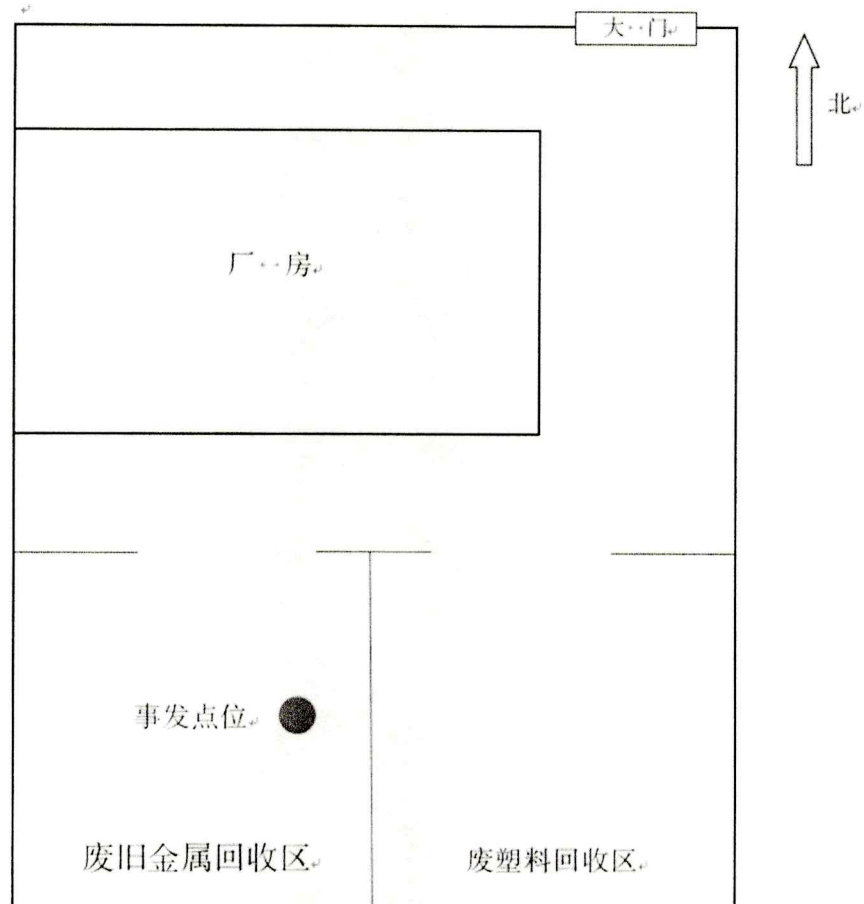
（事故现场平面示意图）

属压块机岗位进行废旧金属压块工作，邵 xx 在马 xx 岗位西侧约 5 米处操作抓勾机（型号为：日立 HITACHI EX220）协助其进行废旧金属物料输送、压块打包后搬运等工作。21 时 07 分，邵 xx 操作抓勾机在输送废旧金属物料过程中撞击到马 xx，致使其受伤倒地，邵 xx 随即拨打 120 急救电话，后经 120 救护车送往平谷区医院抢救无效死亡。

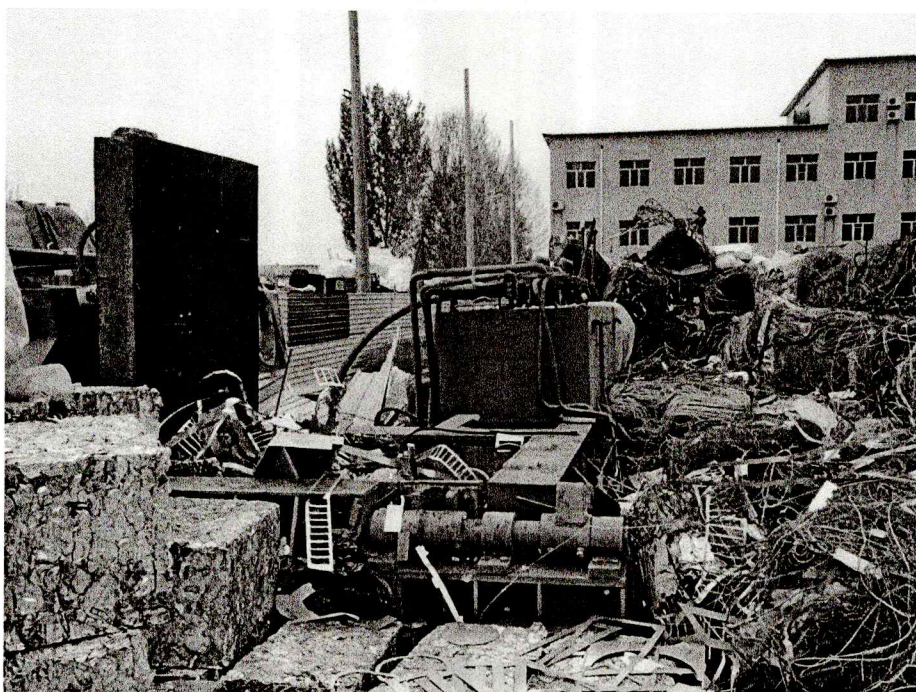
( 废旧金属压块机 )

马 xx 在废旧金属压块机岗位工作过程中未佩戴安全帽等必要的劳动防护用品，在邵 xx 操作抓勾机输送废旧金属物料过程中未撤离至安全区域。

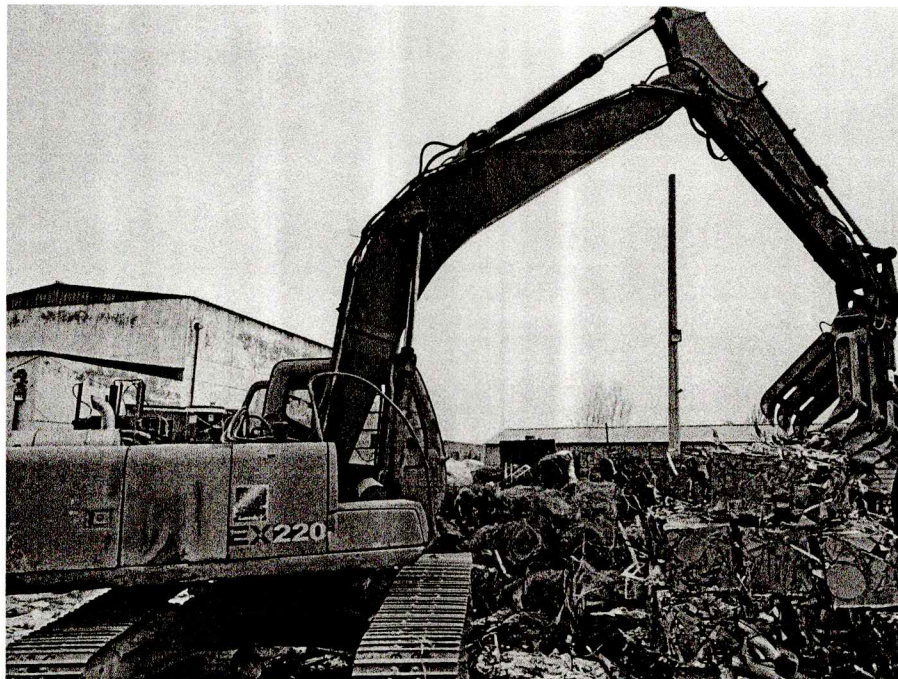
( 日立 HITACHI EX220 抓勾机 )

邵 xx 违反岗位安全操作规程，未确认马 xx 是否处于抓勾机大臂运行范围内，冒然操作抓勾机输送废旧金属物料至压块机过程中撞击到马 xx，致其躯干部等被挤压，造成创伤失血性休克死亡。
