## 南城县生活垃圾填埋场“6.4”事故 调查报告

2022年6月4日8点10分左右，位于南城县万坊镇的南城县生活垃圾填埋场库区外西南侧的溢流池在进行清淤作业过程中发生1起中毒和窒息事故，造成4人死亡。

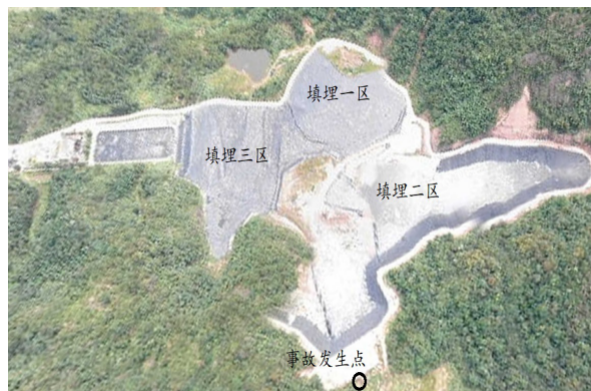
图2 南城县生活垃圾填埋场示意图

南城县生活垃圾填埋场位于抚州市南城县万坊镇南坑村，距城区约11km，填埋场总占地面积约220亩，总填埋容积为155万立方米（垃圾填埋场示意图见图2），其中填埋一区库容为50万立方米（一期项目建设），填埋二区库容为40万立方米（三期项目建设），填埋三区库容为65万立方米（二期项目建设），项目建设共分三期，总投资为5075.395万元。其中，一期项目总投资641.663万元，设计单位为华中科大建筑设计研究院、施工单位为江西建设工程有限公司，监理单位为江西恒信建设监理咨询有限公司，项目于2010年开始建设；二期项目总投资1183.505万元，设计单位为华中科大建筑设计研究院、施工单位为宝龙建设集团有限公司，监理单位为江西中煤建设集团有限公司，项目于2011年开始建设。2012年垃圾填埋场开始试运行，2016年10月垃圾填埋场通过验收（一期、二期项目一起验收）；三期项目总投资3250.227万元，施工单位为江西宏龙建设工程有限公司，监理单位为诚信佳项目管理有限责任公司，项目于2020年开始建设，2021年10月通过验收。

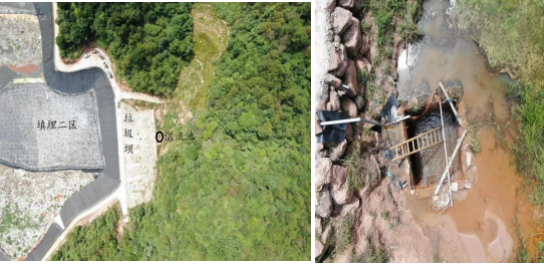
图4.事故现场图

2022年6月2日，南城县生活垃圾填埋场职工朱某（长期聘用人员）对西南方向库区外的溢流池（长2m\*宽2m\*深3m，见图4）进行巡查时发现池内泥沙已经掩盖了池内抽沙泵，抽沙泵不能正常工作，需进行泥沙清理，朱某立即将该情况报告潘某，潘某和蔡某（南城县市政公用事业服务中心在编人员）等人商议，端午节后天晴时由吴某（长期聘用人员）邀请临聘人员对溢流池内的泥沙进行彻底的清理。

6月4日早上7点左右，吴某邀请郑某（临时聘用人员）和钟某（临时聘用人员）来到溢流池准备进行清淤作业。8点左右，郑某开始进入溢流池内作业，吴某站在木质梯子上，钟某在溢流池边上，约十分钟后，郑某突然晕倒在池内，吴某见状立即从梯子上下来进行救援，随即晕倒在池内，溢流池边上的钟某见状立即跑到垃圾坝上向填埋二区正在进行施工作业的人员进行呼救，约十分钟后，蔡某、胡某（南城县泽鑫建设有限公司员工）、王某（长期聘用人员）、徐某（长期聘用人员）、龚某（南城县泽鑫建设有限公司员工）等人先后赶到溢流池边上，蔡某进入溢流池开展救援，随即晕倒在池内，胡某见蔡某晕倒在溢流池内，随即进入溢流池进行救援，也晕倒在池内，龚某见状立即拨打了110、120以及119等救援电话（8点26分左右）。

根据检测鉴定结果以及专家对南城县城市管理局提供的生活垃圾填埋场一期、二期项目（武汉华中科大建筑设计研究院设计）部分图纸以及三期项目（唐山市规划建筑设计研究院设计）图纸分析，判定本次事故直接原因为：生活垃圾填埋场的防渗膜渗漏，填埋场内产生的硫化氢气体进入地表水导排系统，通过地表水导排暗管扩散至溢流池，在清淤作业时溢流池淤泥中硫化氢上升以及地表水导排暗管中硫化氢扩散，致使作业人员中毒和窒息。

（三）南城县政府要加强对重点建设项目的资料管理工作；要组织专业机构（或人员）对南城县垃圾填埋场进行安全隐患排查，对生活垃圾填埋场的防渗膜渗漏、填埋场内产生的硫化氢气体泄露问题制定整改方案，落实整改措施。

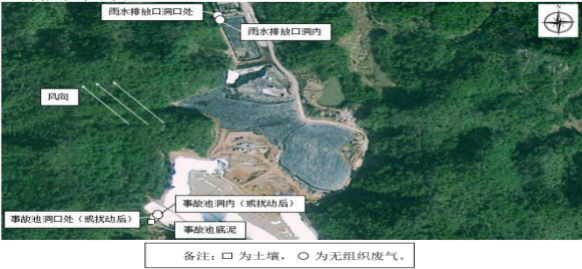
图5 采样点分布图

2022年6月8日，江西中测检测技术有限公司对发生事故的溢流池及下游雨水排放口进行取样并进行检测鉴定（见图5和图6），经检测（检测报告编号：B2206018Z1，见图7）溢流池洞口搅拌后硫化氢浓度为171mg/m<sup>3</sup>，超过GB14554-93标准限值（标准值0.06mg/m<sup>3</sup>）2850倍，超过中国MAC限值（标准值10mg/m<sup>3</sup>）17.1倍。
