## 哈尔滨三力机械设备租赁有限公司 “8.20”起重伤害事故调查报告

2020年8月20日16时55分许，位于松北区龙川路中海·和院在建工地发生一起起重伤害事故，造成一名工人死亡，一名工人受伤。

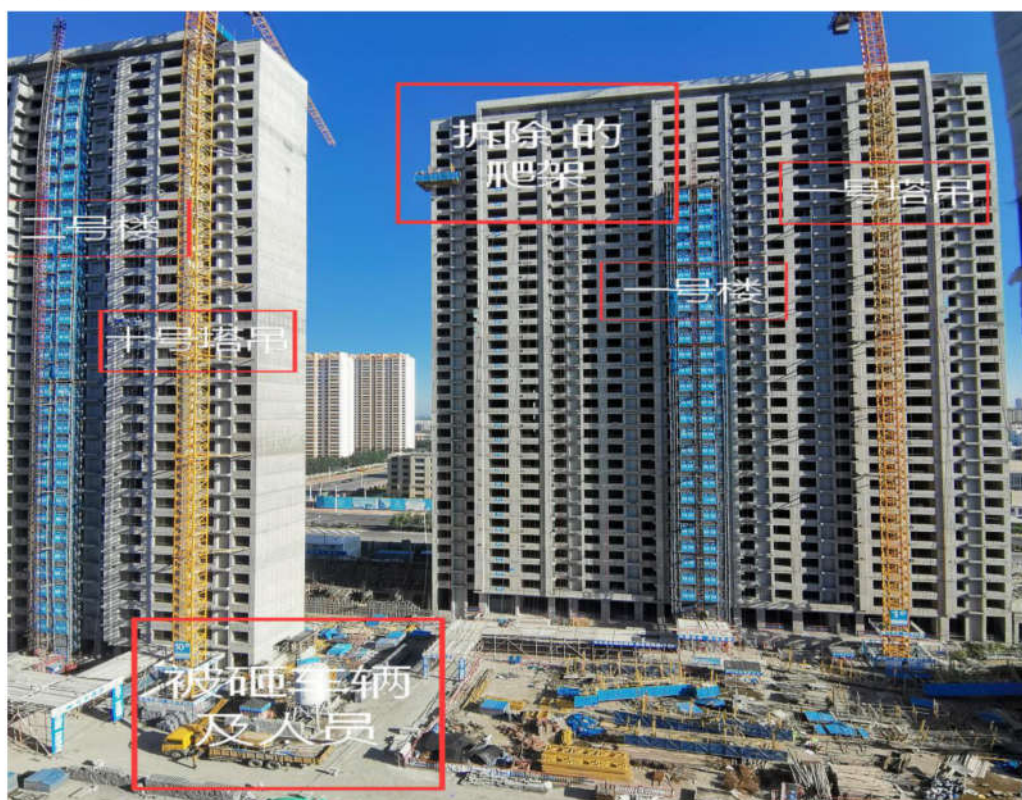
事发地位于中海·和院工地1号楼南侧，1#塔吊位于1号楼的东南侧，吊司机周亮操控1#塔吊负责1号楼的吊运工作；10#塔吊位于1号楼的西南侧、2号楼的东南侧，塔吊司机蔺海军操控10#塔吊负责2号楼的吊运工作。1号楼主体已经完工，按照工程进度的要求拆除1号楼30层的爬架（爬架学名：附着式升降脚手架）。单槓爬架长6.5米，宽0.8米，高1.8米。30层楼高86米。

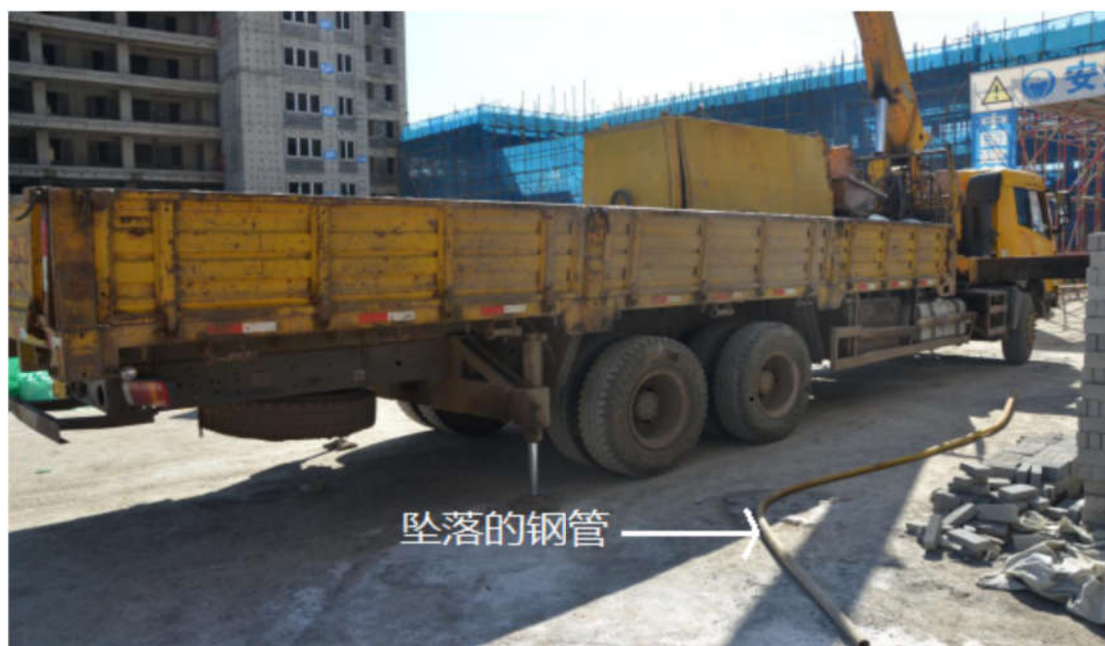
16时55分许，1#塔吊和10#塔吊合作共同将爬架拽离墙体后，将爬架向下落，由于1#塔吊和10#塔吊司机操作配合不协调，两台塔吊下落爬架速度不同步，爬架在空中向东倾斜，爬架扭曲、变形，导致爬架上固定钢管的管卡子断裂，一根钢管坠落（该钢

管长 5 米、直径 6 公分，重 23 公斤)，坠落的钢管向西南侧飞出，落到地上又弹起来后，再次坠落，砸到 1 号楼西侧 31 米外自卸车上卸车的工人唐立军和闻录。

哈尔滨三力机械设备租赁有限公司1#塔吊司机周亮和10#塔吊司机蔺海军，缺乏事故应急处理能力，在1#塔吊过载的紧急情况下，为防止塔吊倾覆，共同吊运拆除爬架，协调配合不当，没有采取有效操作，将爬架同步下落，致使爬架倾斜、变形，爬架上固定钢管的卡子断裂，导致爬架上钢管坠落，坠落的钢管砸到在自卸车上卸车的工人唐立军和闻录，造成一死一伤的事故。

（一）哈尔滨三力机械设备租赁有限公司要严格落实企业安全生产主体责任，加强对吊装现场安全管理工作；根据吊装现场实际情况组织制定相应的安全生产规章制度、操作规程、施工方案和安全防范措施；要加强对员工的培训教育，贯彻落实各项安全生产规章制度和操作规程，提高吊车司机安全技能和应急能
