**嘉定马陆丰登路 1199 号  
“9·26”一般高处坠落事故调查报告**

嘉定区生产安全事故调查组

2024 年 2 月 2 日

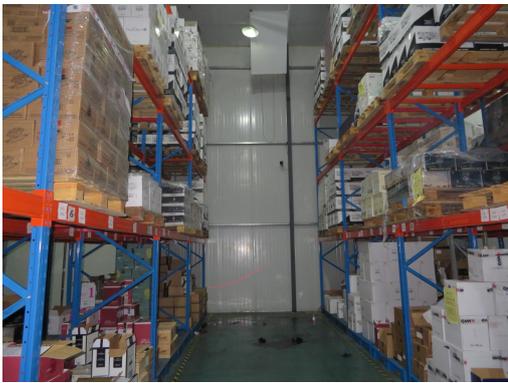
图 1

现场可见：佳凯公司东侧仓库分南北两个库区，北库区（B 库）在进行喷淋及烟感安装施工，南北两库区由一面隔墙隔开（图

1)，南库区第四排货架靠近防火墙顶部有一处开口，可进入北库区吊顶内（图 2）；开口处西侧第一排货架处停放着一台升降车（图 3），升降车上有红黑色的穿线钢丝绳及工具（图 4）；北库区第四通道靠近南侧上方吊顶处有一破损口，正下方地面上有大量血迹，破口处有垂下的红蓝色电线，破口处距离地面高度 7.9 米（图 5、6）。

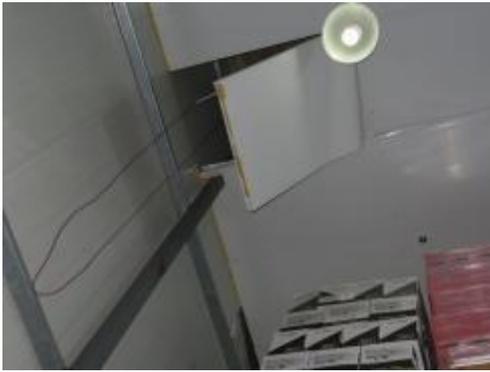
图 5

事故直接原因是：张言放未取得高处作业特种作业操作证进行登高作业施工，缺乏必要的安全意识和安全知识。在未采取安全防护措施的情况下在吊顶内施工，未意识到存在的危险，踩破吊顶防火板后坠落至地面，导致死亡。

1. 王亚民借用不具备消防工程施工资质的茂赛公司名义承接佳凯公司工程，雇佣无高处作业特种作业操作资格证的人员从事登高作业；未认真履行施工安全生产工作职责，未制定施工作业方案，未对施工人员进行安全技术交底，未能使施工人员认识到工作中存在的危险，施工现场安全管理缺失，是导致事故发生的间接原因之一。

查承包单位的相关资质及安全生产条件，不得将项目发包给不具备安全生产条件或者相应资质的单位和个人；要切实加强对承发包工程的安全管理，认真履行发包方安全生产管理职责，要对承包单位的安全生产工作进行统一协调、管理，发现安全问题的，应当及时督促整改，预防和避免类似事故的再次发生。
