## 岳麓区天顶街道长房云时代小区“3·29”高处坠落事故调查报告

2021年3月29日08时45分左右，天顶街道永燕新村长房云时代小区16栋XX室一装修工人在拆除窗户时从10楼坠下，经抢救无效后死亡。

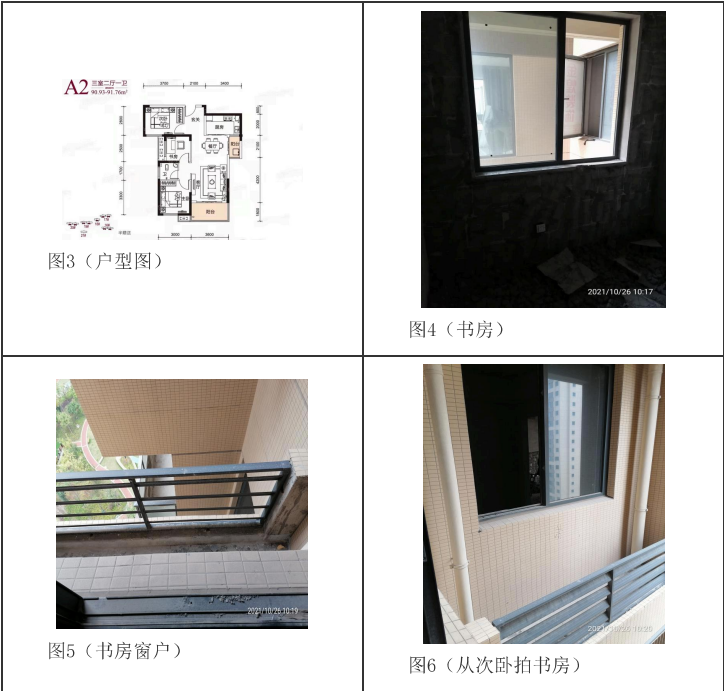
- 1. 事发时间：2021年3月29日08时45分左右
- 2. 事发作业地点：长房云时代小区16栋XX楼XX室书房窗口。（见图3、图4、图5、图6）

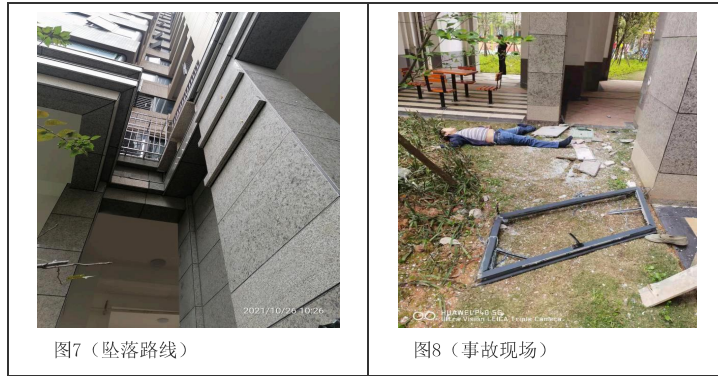
图7（坠落路线）

3. 事故坠落地点：长房云时代小区16栋一单元入户门西侧。（见图7、图8）

图8（事故现场）

2021年3月29日08时左右，黄某某（黄某的父亲）、熊某某、江某某三人乘坐黄某驾驶的汽车到达长房云时代小区16栋XX室进行装修作业，长沙市金橙建筑装饰有限公司项目经理王某某口头简单交待工作、口头嘱咐注意安全后离开。黄某安排黄某某专门拖运室内装修垃圾到负一楼；安排熊某某在主卧拆保温层；安排江某某在客厅拆墙以及拆客厅和阳台之间的玻璃门；黄某在书房拆保温层和拆除书房窗户，大约8时45分左右黄某连同被拆的窗户一同从XX楼该书房坠落至地面。
