张家口市赤城县茂源矿业有限责任公司 “4·3”较大冒顶片帮瞒报事故调查报告

2021年4月3日14时10分，赤城县茂源矿业有限责任公司黄草梁铁矿新北采区东3号竖井井下凿岩作业过程中发生一起冒顶片帮事故，造成4人死亡，直接经济损失约1000万元。

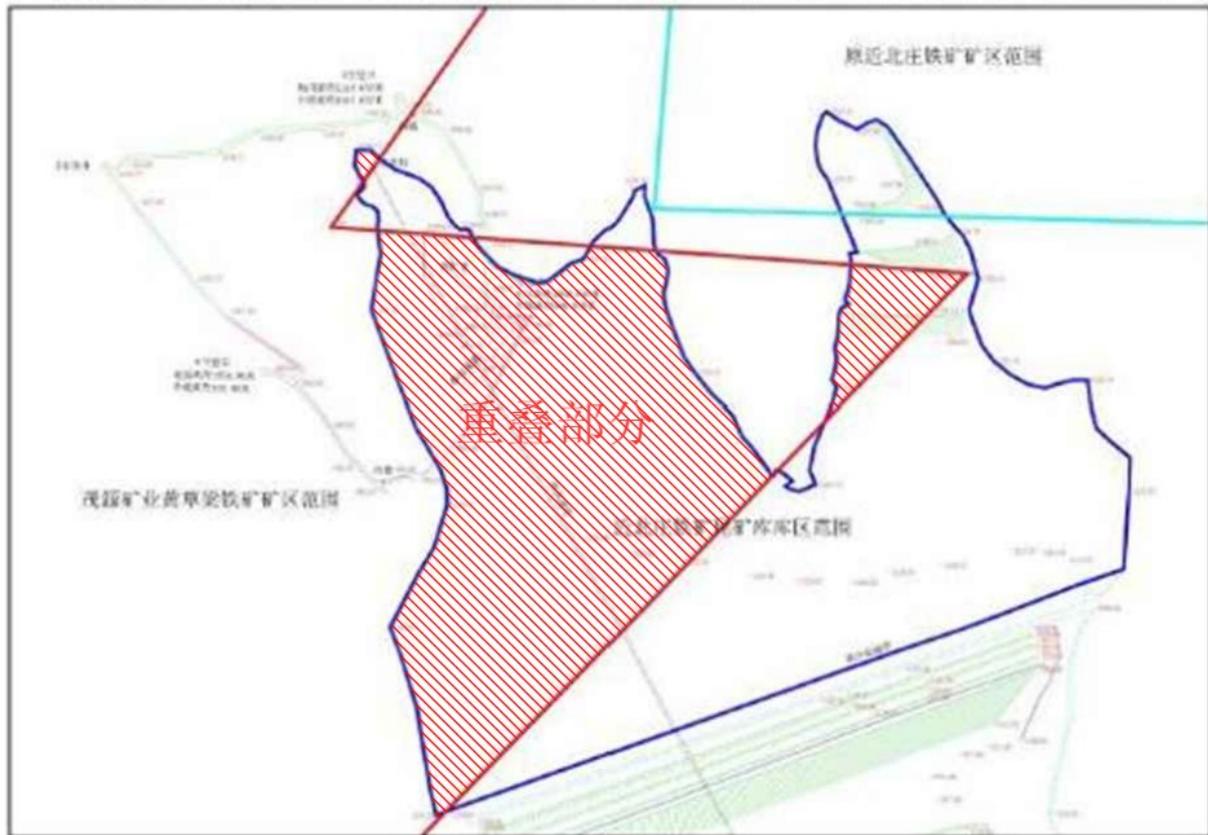
图 1.1 新北采区与原近北庄铁矿和尾矿库位置关系对照图

茂源矿业公司黄草梁铁矿东北方向距离原宣化钢铁公司龙烟矿山公司近北庄铁矿（已关闭）54m，南部距离原宣化钢铁公司龙烟矿山公司黄田矿（已关闭）2.2km，西南距黄草梁村0.5km，东南部有近北庄铁矿的尾矿库（已停用，未闭库），尾矿库库区范围与矿区范围部分重叠，重叠面积104800m²。（见图1.1）

赤城县茂源矿业有限责任公司黄草梁铁矿新北采区与原近北庄铁矿和近北庄铁矿尾矿库位置关系对照图

经河北省地矿局第三地质大队对东 6 号竖井、东 3 号竖井、事故现场及相关区域测量，绘制了新北采区井巷工程平面图和纵投影图、近北庄矿尾矿库现状地形图。结果表明：矿界外巷道工程 135m，事故采场在矿区范围内。近北庄矿尾矿库库区范围与矿区范围部分重叠，重叠面积 104800m²。事故点对应地表位置位于近北庄矿尾矿库库区内西北处，井下位置位于矿产资源开发利用方案和安全设施设计明确禁止开采的尾矿库保护矿柱内。

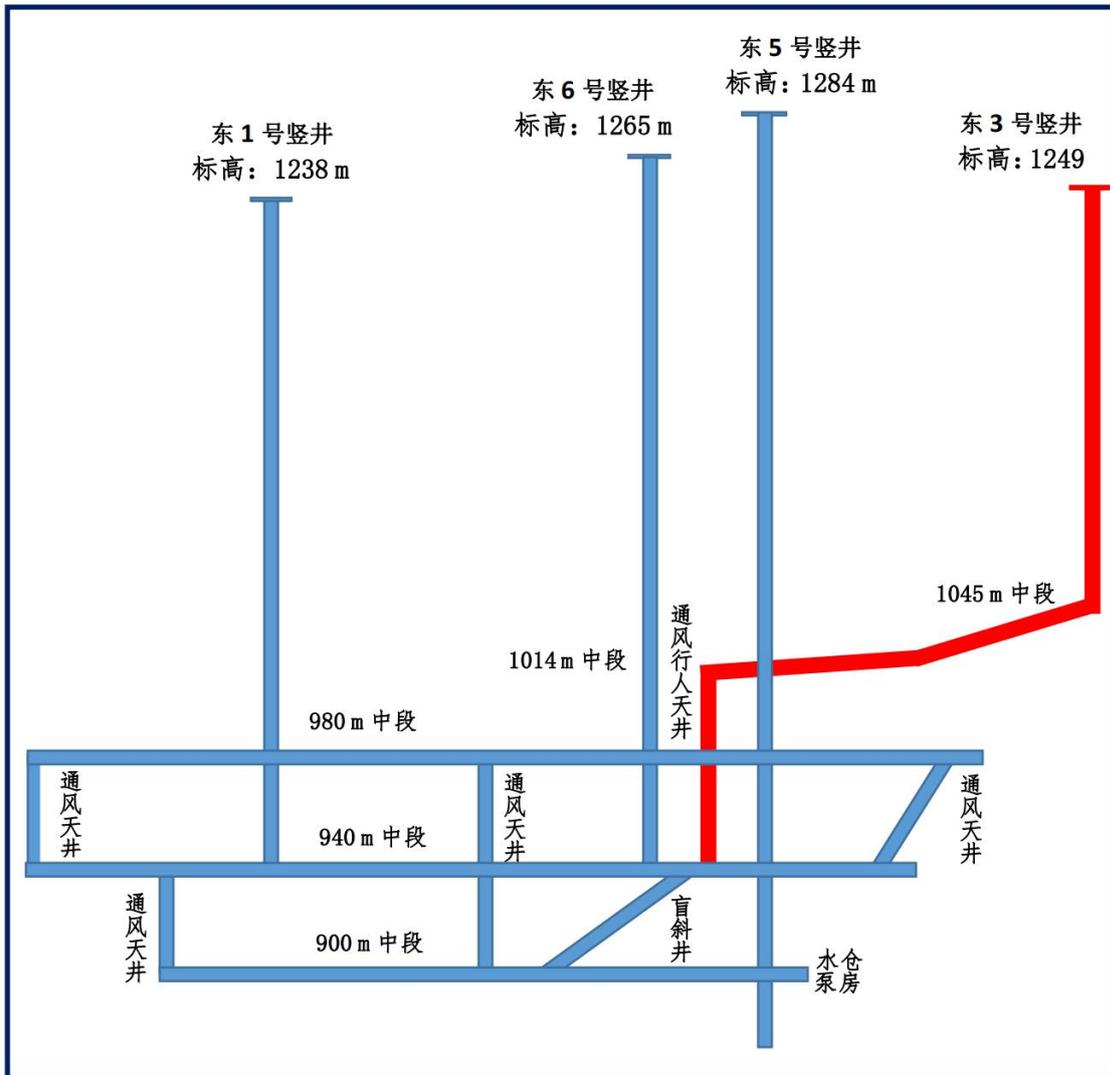
图1.2 茂源矿业新北采区开拓系统纵投影示意图

设计新北采区为地下开采，采用竖井开拓，浅孔留矿法采矿。设计 4 条竖井，其中：东 5 号竖井为主井，担负提升矿石、废石的任务；东 6 号竖井为副井（兼进风井），担负进风、运送人员、设备和材料任务，井筒安装梯子间，兼做安全出口；东 3 号竖井为回风井，安装主通风机一台，井筒安装梯子间，兼做安全出口；东 1 号竖井为回风井，安装主通风机一台。井下布置 980m、940m 和 900m 三个中段，其中 980m 水平为回风中段，940m 和 900m 水平为采矿中段。设计采用两翼对角式通风。设计在 900m 水平设有水仓和泵房，排水系统采用一段排水方式。（见图 1.2）

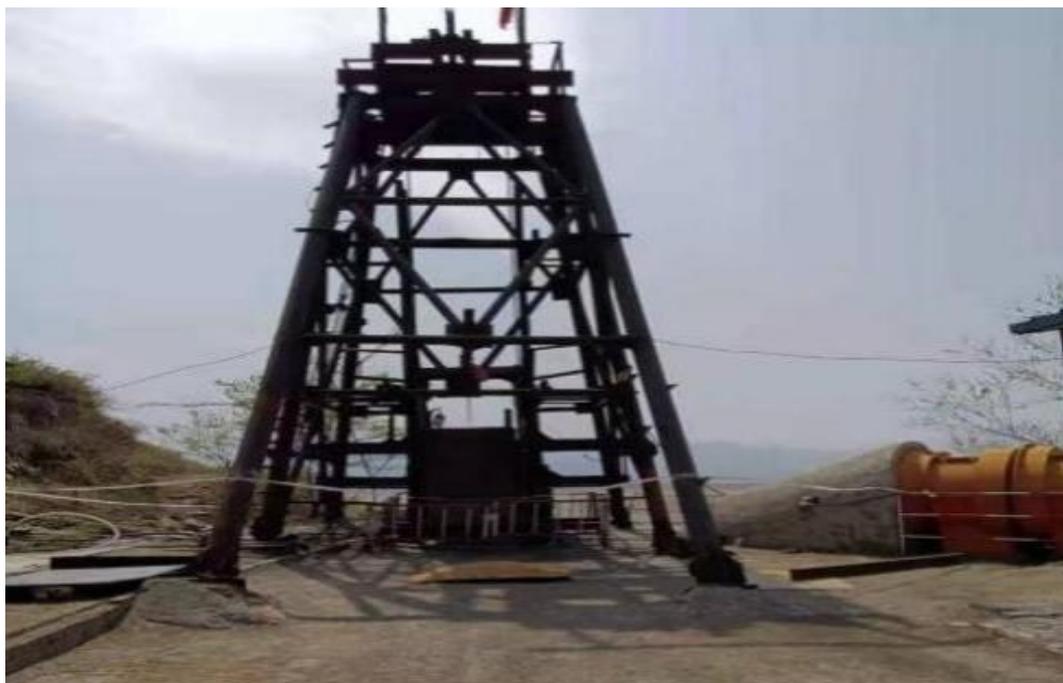
图 1.3 新北采区东 3 号竖井井架及地面轴流式通风机

经现场勘查，新北采区东3号竖井（见图1.3）现状为：井口安

装一台FK(DZ)DK45No.15型轴流式风机，安装一台1.2m带式制动矿用提升绞车(见图1.4)，配有提矿箕斗和卸矿槽(见图1.5)等生产设备设施。该竖井的提升绞车钢丝绳已拆掉，井盖关闭，箕斗压在井盖上。

茂源矿业公司擅自改变东3号竖井使用用途，违规将回风井改变为提升井使用，使用国家明令淘汰和禁止使用的绞车、非标箕斗等设备设施。陕西凯德金工程有限公司驻赤城县茂源矿业有限责任公司项目部违规使用上述设备设施进行生产。

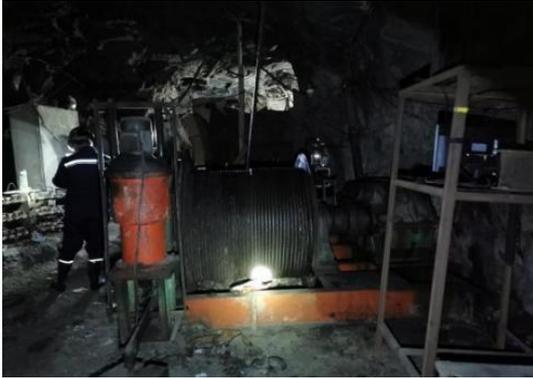
图1.6 盲竖井提升绞车

980m中段相通。盲竖井安装一台1.2m带式制动矿用提升绞车（见图1.6），配有提矿箕斗和卸矿槽（见图1.7）等生产设备设施。东3号竖井井下电缆已拆除，1050m运输平巷距东3号竖井底约20m处建有封堵墙。事故发生在1050m中段与980m中段的采空区内。

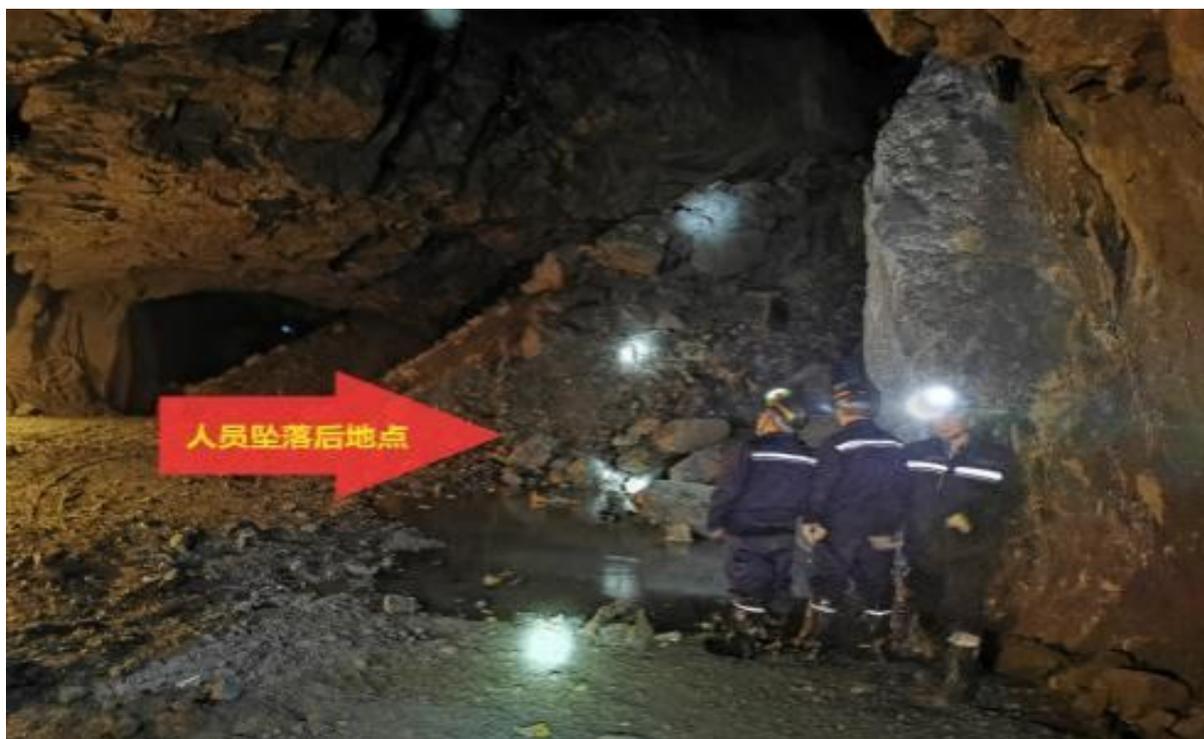
图2.1 人员坠落后地点

午饭后继续作业，14时10分，凿岩作业点上部不稳定岩体突然坍塌垮落，安全绳在坍塌垮落岩石冲击下断裂，陈思宝、李文兴、黄中生、吴凤台4人连同凿岩机从作业点坠落到二平。

正在二平采场准备铲矿石的铲车司机韩成虎看到有人员、凿岩机和矿岩一起滚落下来，慌忙跑到盲竖井井底拉报警铃。在一平作业的陈道军听到报警铃后，乘盲竖井箕斗下到二平，发现事故现场有1人被矿岩压着、1人趴在矿堆上、1人在矿堆边上喘息，便与韩成虎、吴彦斌回到一平喊人协助救人，并通过东3号竖井井底电话通知地面提升绞车司机陈道双：快下来救人，炮工出事了。陈道双叫附近的詹世勇下井帮助救人。（见图2.1、图2.2、图2.3）

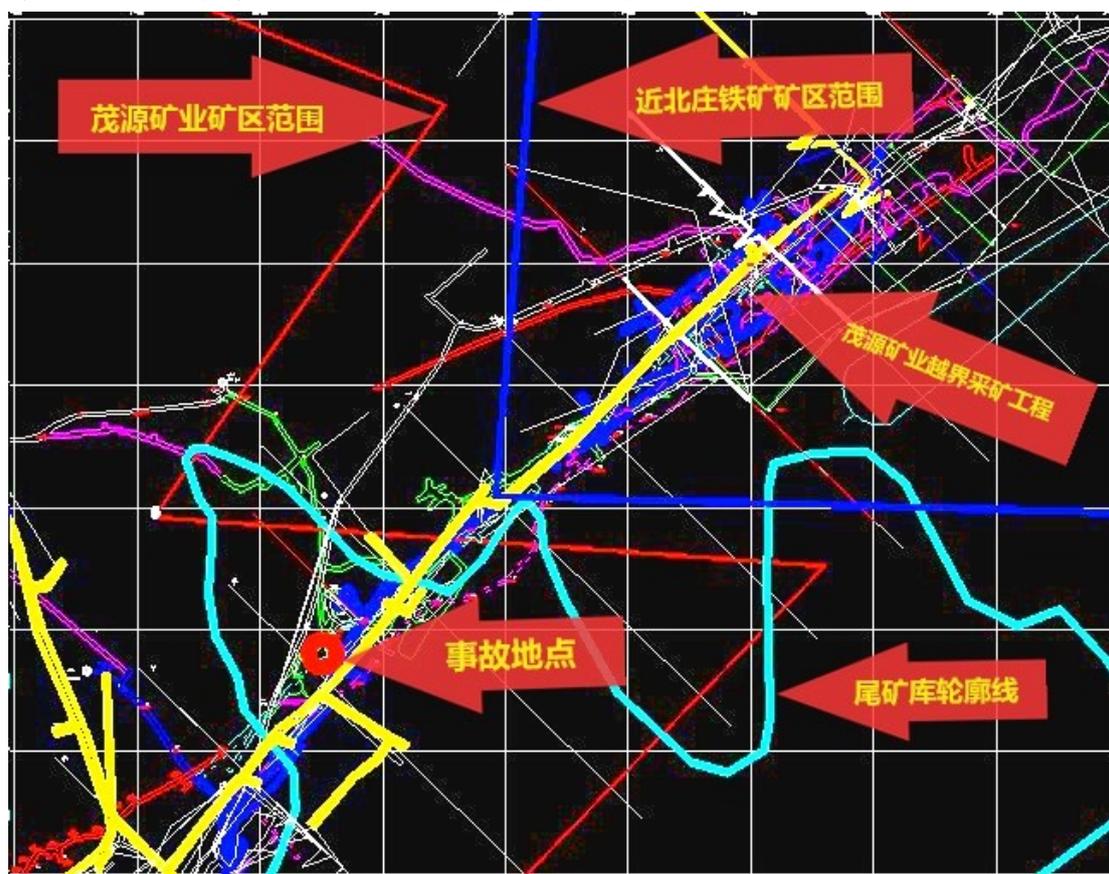
图4.1茂源矿业黄草梁铁矿越界开采示意图

茂源矿业公司黄草梁铁矿采矿许可证矿区范围由8个拐点坐标圈定。茂源矿业公司黄草梁铁矿长期在批准的矿区范围外非法越界采矿，越界采矿工程最远达800多米。（见图4.1）

经查，茂源矿业公司自2014年至2021年共开采出矿石200余万吨，其中在其采矿许可证范围内采矿约50万吨，其余150万吨为越

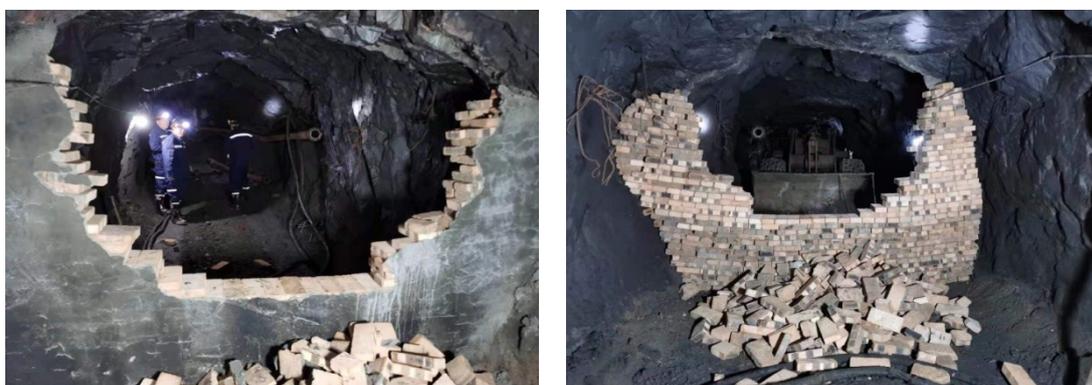
图 4.2 井下 1050m 中段封堵墙

2016年以来，茂源矿业公司遇有现场评审评价、重要时段检查活动时，在边界位置砌筑封堵墙，并用油烟熏烤，造成长期封堵的假象；来不及砌墙时就带领检查人员避开，有意逃避监管。4月7日，赤城县炮梁乡发生爆炸事故后，茂源矿业公司在东3号竖井下1050、940中段砌筑了边界封堵墙（见图4.2、图4.3）。

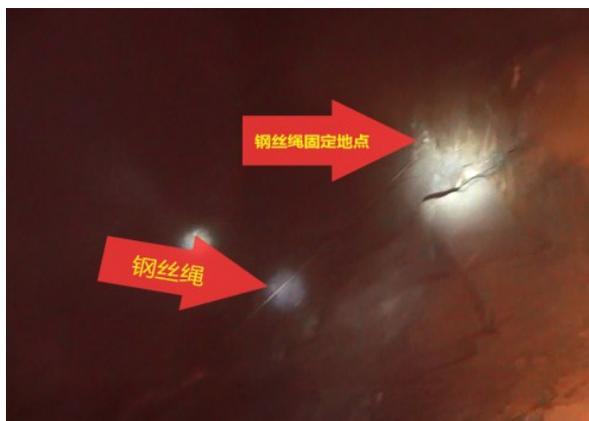
图 5.1 钢丝绳

岩爆破，凿岩工由 1050m 中段采空区通过 2 道直径 2cm 的辅助安全绳、再经一节长度 8m 左右直径约 1.5cm 的钢丝绳接力（见图 5.1），沿 3m 左右的梯子（见图 5.2）向下进入 60°左右斜坡上的凿岩作业面，将个人的“安全带”系在附近的安全绳上进行凿岩作业。由于采空区太高，凿岩工无法进行顶板边帮危石处理，致使采场上部留有不稳定的危石，形成一系列安全隐患。

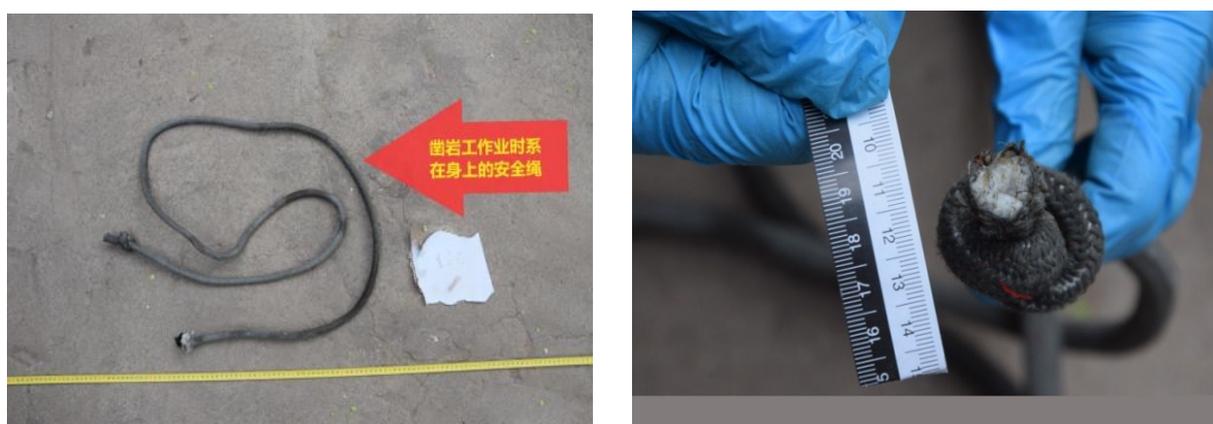
图 5.3 凿岩工身上系的“安全带”

(3) 凿岩现场上部有 50 多米的空区，下部有 30 多米空区，中间有不连续、不规范的顶柱，放矿形成悬空。未控制回采分层的放矿量，导致采场不具备凿岩作业所需安全高度。凿岩工的“安全带”（见图 5.3）系在安全绳上，站在倾角 60°左右斜坡的小作业平台上凿岩作业，作业场所狭窄，无避险空间。同时底部工人使用未取得矿用产品安全标志的铲装、运输设备作业^②。

凿岩工违规进入采空区进行凿岩作业，上部不稳定岩体突然坍塌垮落冲击导致安全绳断裂，造成作业人员坠落死亡。

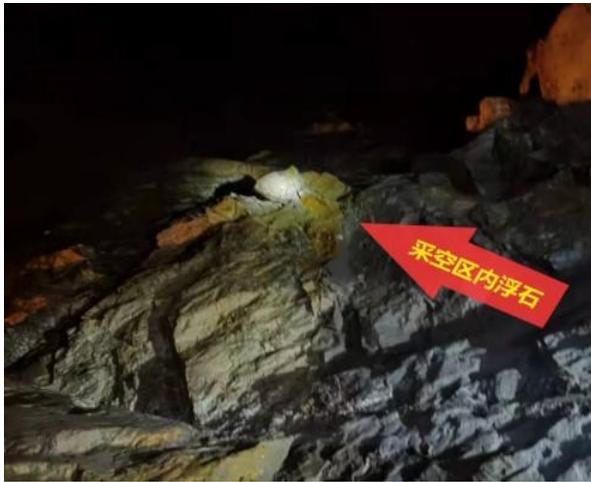
图 5.4 采空区内浮石

经过长时间采矿，上下采场采空区连通，总高度约 90m；由于采空区体积大、暴露时间长、侧帮陡立，多处存在浮石（见图 5.4）；因顶柱被回采，局部形成大的伞檐（见图 5.5）；采空区内长期受地应力变化、爆破扰动和裂隙水作用，顶帮岩体容易发生垮塌冒落。

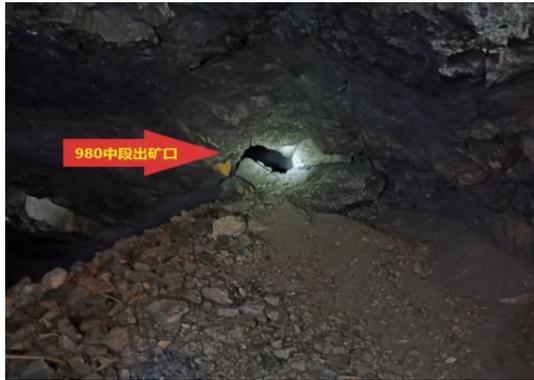
图 5.6 出矿口

经事故现场勘查，采空区高空悬挂有凿岩机供水、供风管残余部分，维修硐室有YT27型凿岩机，矿石堆上有半掩埋被砸弯的钎杆，采矿空场内下盘岩壁上有绳索，采场矿石封堵的出矿口（见图5.6）和剩余的矿堆，陡立的岩壁（见图5.7），通过1050m水平采空区上口和下到1035m水平观测到的采场采空区现状（见图5.8）；两根进入作业面辅助安全绳及断口（见图5.9）等。经综合分析论证，认定安全绳是由于上部岩体突然冒落砸中冲击导致断裂。
