# 德阳市良泰建材有限公司“5·28” 一般道路交通事故调查报告

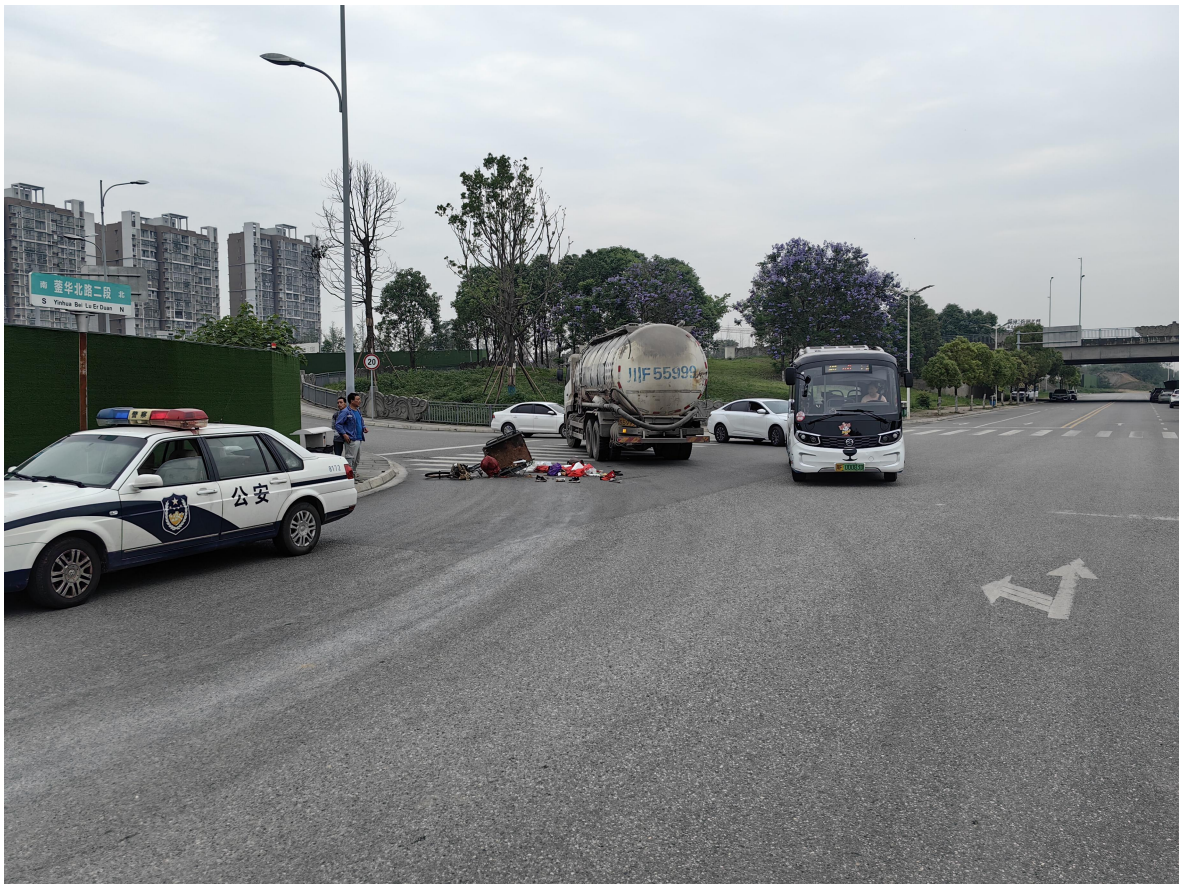
1. 事故地点及道路环境情况：事故地点位于荃华山北路漓江桥南方向辅道口路段，道路呈南北走向，道路类型为一般城市道路，现场道路有道路交通标识，沥青路面，路面干燥平整，无影响视线或行驶的障碍物，现场无监控设备。（事故现场照片详见图1）

图 1：“5·28”一般道路交通安全事故现场照片
