房山区“3·15”液化石油气爆燃 事故调查报告

2022年3月15日6时17分许，房山区周口店镇红苹果庄园小区A5号楼二单元101室发生液化石油气爆燃事故，造成3人死亡、1人受伤，直接经济损失约1514万元。

事故调查组认定，房山区“3·15”较大液化石油气爆燃事故是一起因居民用户液化石油气泄漏导致爆燃的燃气安全事故。

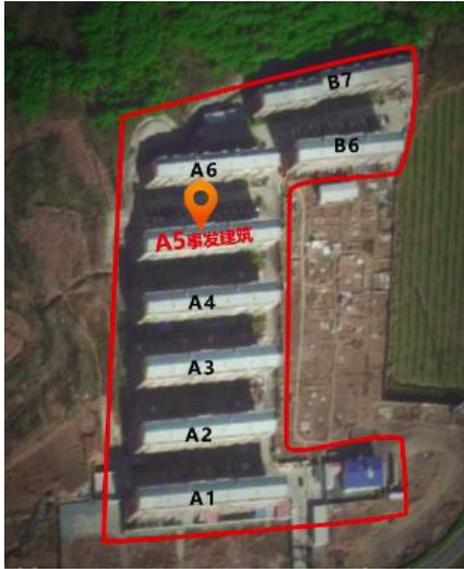
图 1 事发小区俯瞰图

红苹果庄园小区位于房山区周口店镇拴马庄村东，建有 A1、A2、A3、A4、A5、A6、B6、B7 等 8 栋住宅楼（见图 1），均为地上六层砖混结构建筑，共计 39 个单元、522 套住宅；事发时小区实际居住 142 户、320 人。

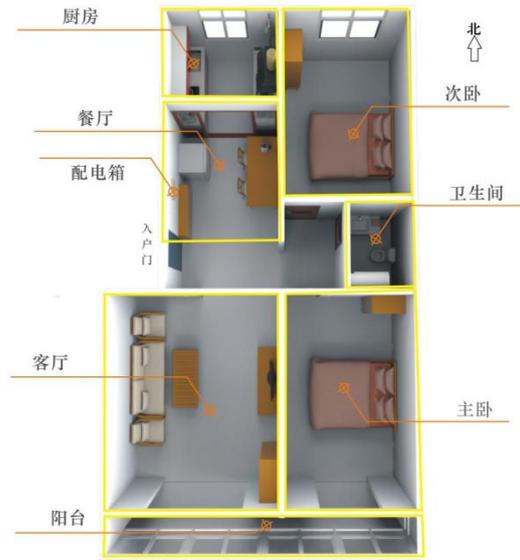
图 2 事发房屋示意图

事发房屋为A5号楼二单元101室，建筑面积92.91平方米，房屋西侧自北向南依次为厨房、餐厅、客厅和阳台，入户门位于餐厅西侧；房屋东侧自北向南依次为次卧、卫生间、主卧和阳台。（见图2）事发前，厨房有燃气灶和抽油烟机等电器；餐厅西侧放置小型家用电冰箱，餐厅西墙安装有电灯开关和配电箱；卫生间安装有电热水器；此外，另有各房间电灯、插座等用电设备。

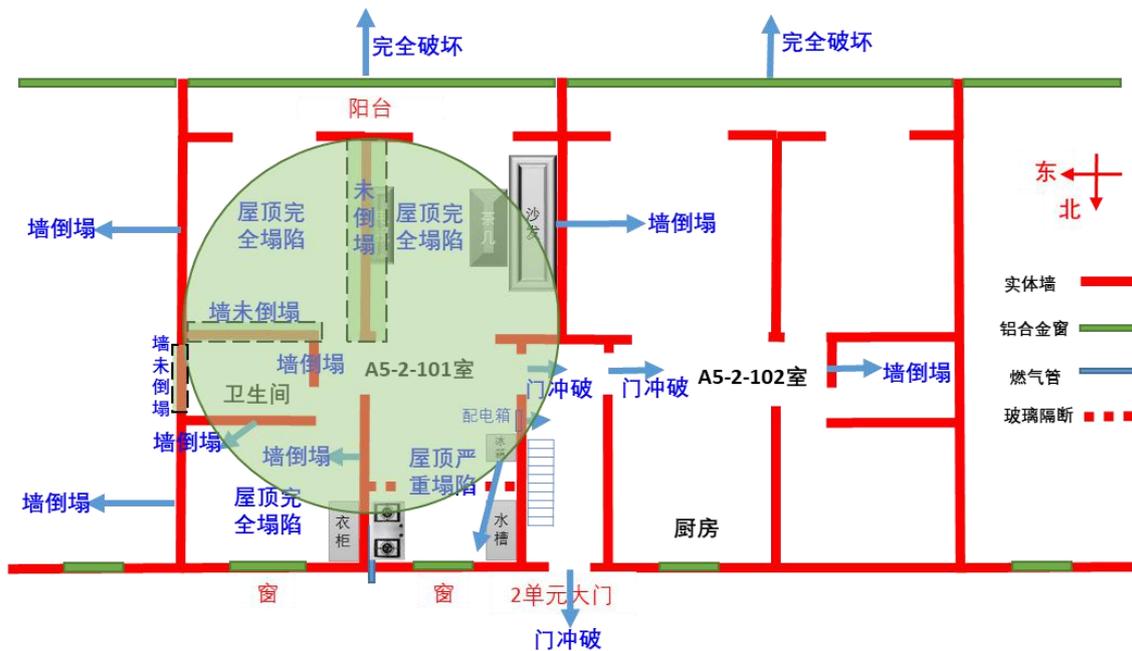
图 3 事发房屋及相邻房屋爆炸破坏情况示意图

现场勘查发现，A5 号楼一至三单元严重受损、构成局部危房，A5 号楼四、五单元以及 A4、A6 号楼大量窗户、玻璃损坏，A3、B6 和 B7 号楼个别外窗玻璃损坏。事故现场整体呈现以事发房屋 A5 号楼二单元 101 室为中心向周边传播的爆炸形态。

事发房屋入户门向室外飞出，客厅和主卧、次卧屋顶完全塌落，厨房、餐厅屋顶严重塌陷，多数墙体倒塌，部分承重梁严重变形弯曲。配电箱（距地面约 1.6 米）金属外门被冲击至厨房，配电箱所处墙体背侧损坏。位于餐厅西侧的电冰箱爆炸后位移至厨房窗口位置。

本起爆炸事故具有明显的体积爆炸特征。根据爆炸后破坏形态等综合判定，本起爆炸为气体爆炸，爆炸发生在 A5 号楼二单元 101 室内，起爆位置位于餐厅区域。

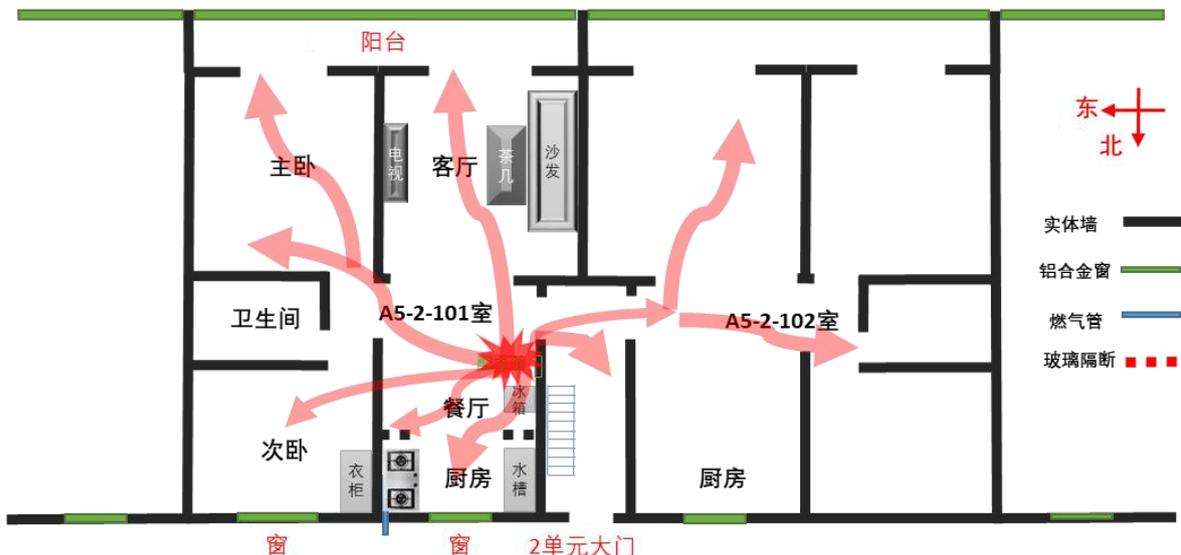
图 4 爆炸发生发展过程示意图

通过对事故现场房屋墙体破坏情况和数值仿真模拟结果分析,爆炸气体在事发房屋餐厅区域被引爆,爆炸冲击波和火焰同时向厨房、客厅、主卧和次卧快速传播,爆炸压力在客厅、主卧和次卧发展到最大,事发房屋和相邻房屋严重受损。此后,爆炸冲击波及飞溅物进一步扩散,波及 A3、A4、A6、B6、B7 等楼房。
