## 招华机电设备安装有限公司"7.23"机械伤害事故调查报告

2021年7月23日上午8时许，位于衡阳市珠晖区东阳渡街道的衡阳市招华机电设备安装有限公司加工车间内发生一起机械伤害事故，造成一人死亡。

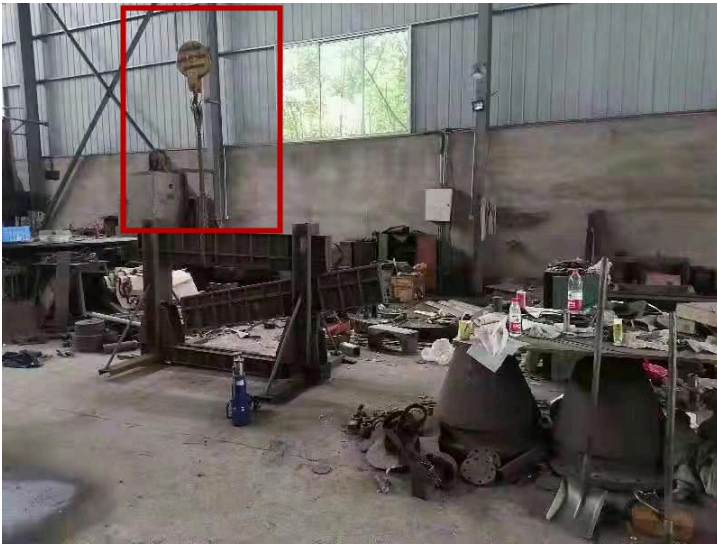
此次涉事设备为电动单梁起重机和自制折板机。1.电动单梁起重机位于衡阳市招华机电设备安装有限公司加工车间内。实际使用单位衡阳市招华机电设备安装公司，使用单位代码：91430405572207410T，使用单位地址：衡阳市珠晖区东阳渡二七二厂内，设备型号：LD5-13.5 A4，额定起重量

5T，提升高度24米，跨度13.5米。上次检测日期2021年3月，电动单梁起重机有效期至2023年3月，检测单位湖南省特种设备检验检测研究院衡阳分院。

操作人员：刘永忠。（如下图）

从业人员彭柏山在吊起自制折板机时，违章操作无防脱钩装置的电动单梁起重机，导致自制折板机滑落是造成事故发生的主要原因。

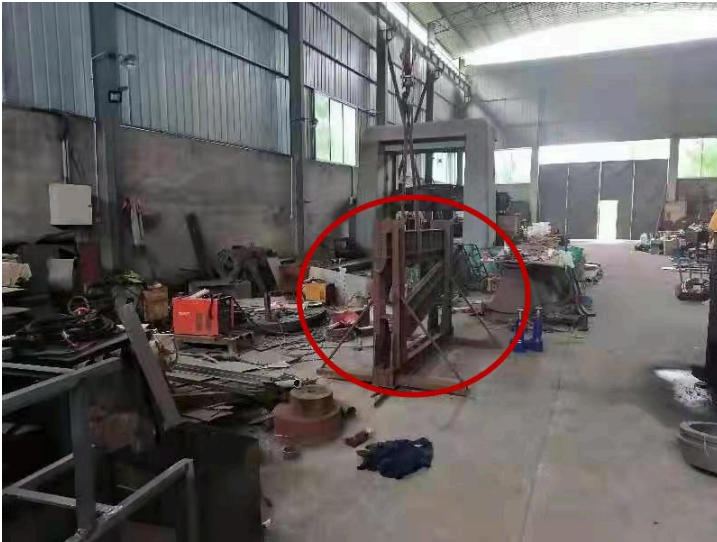
2.自制折板机，设备几何尺寸：长1950mm,宽750mm，高1350mm，整体重量640kg；驱动方式：纯手动；工作原理：折边机主要由上梁、下梁、折边梁及床架等部分组成。本机床全部手动工作，折边机下梁可放置工件，工件靠挡块定位，上梁固定，下梁压紧，然后利用折板上翻的原理进行折边，通过更换折弯机模具，从而满足各种工件的需求。设备负责人：田旭如。（见下图）

2021年7月23日5时41分进入衡阳市珠晖区东阳渡二七二厂内，6时许死者彭柏山进入加工车间并对岗位上的铁屑进行清扫，在对自制折板机岗位（非彭柏山职责范围内）进行清理时，因无法清理自制折板机下方铁屑，在行车操作规程不熟悉的情况下，且行车停放在离自制折板机2米多远的地方，利用吊具将自制折板机左侧吊起（“歪拉斜吊”），且未做防脱落措施的情况下，在吊起的自制折板机下方进行清扫，此时吊具突然滑落，折板机一端坠落导致彭柏山被滑落的自制折板机左侧机座压住颈椎无法动弹，且此时加工车间无其他人员，无法及时施救，致使彭柏山因长时间重度挤压颈椎部位，在颈椎受伤情况下，且无法正常呼吸而窒息死亡。
