**普陀桃浦上海桃浦环卫保洁有限公司
“4·30”一般机械伤害事故调查报告**

普陀区政府事故调查组

2023年7月26日

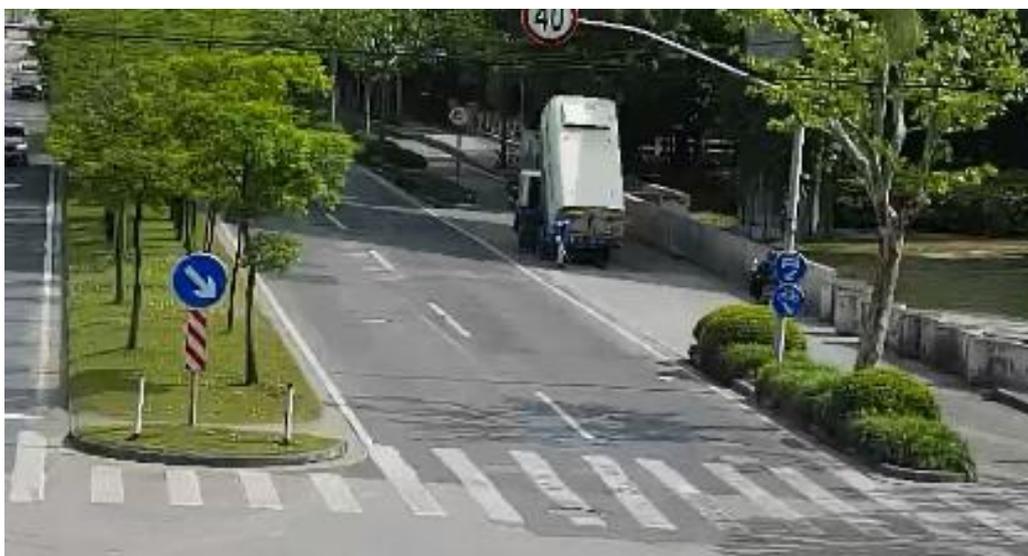
图1 樊彬手持钳子下车检查车辆情况

2023年4月30日14时44分,樊彬驾驶车牌号为沪D99093的扫路车沿真南路自东向西行驶至金迎路路口后向南拐入金迎路,沿右侧第一车道缓行。公安监控录像显示,扫路车处于工作状态,两侧扫把和喷水器开启,箱体后方的箭头警示灯闪烁。樊彬驾驶扫路车沿金迎路向南行驶约30米后,靠右停于机动车道与非机动车道的分隔绿化带的空地内,并在车内操作旋钮使后方箱体升起。樊彬于14时45分手持钳子下车检查车辆情况,先站于车辆左侧对箱体下方的情况进行查看,再从车尾绕至车辆右侧进行检查(图1)。14时46分,樊彬从驾驶室右侧车门上车操作控制面板上的

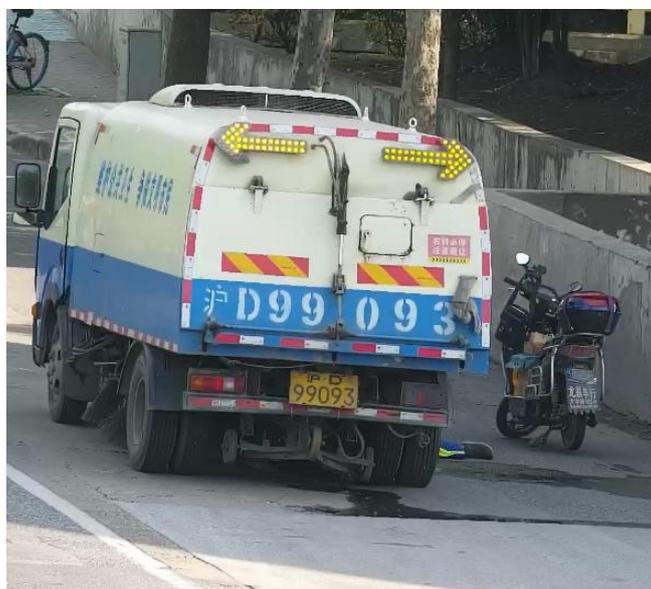
图2 樊彬被箱体与底盘构件夹住

旋钮使箱体落下，落下过程中樊彬位于车辆右侧。在箱体即将落至底部时，樊彬头部被箱体与底盘构件夹住（图2）。

桃环公司扫路车驾驶员樊彬违反《中华人民共和国道路交通安全法实施条例》第六十三条第一款第五项规定，在道路上临时停车时未紧靠道路右侧，并且违反桃环公司扫路车操作规程，从车辆右侧上车启动下降旋钮，箱体下降时未与箱体保持安全距离，在危险区域内进行检修作业，头、颈部不慎被夹入箱体与底盘构件之间，致头、颈部损伤并引起创伤性休克死亡，导致事故发生。

岗位的安全操作技能。桃环公司要加强对从业人员的安全意识和风险防范意识的培养，提高从业人员对安全的重视程度，增强从业人员主动发现和防范潜在危险的能力。桃环公司要重新评估和完善扫路车的安全操作规程和程序，明确操作人员在检修作业时应采取的安全措施，包括保持安全距离、正确使用工具和设备等，并向所有从业人员进行宣传和培训。桃环公司要建立并落实安全风险分级管控和隐患排查治理双重预防工作机制，定期进行现场检查 and 隐患排查，加强对安全操作规程执行情况的监督和检查，及时发现和纠正不安全行为和隐患，并采取有效措施进行整改。

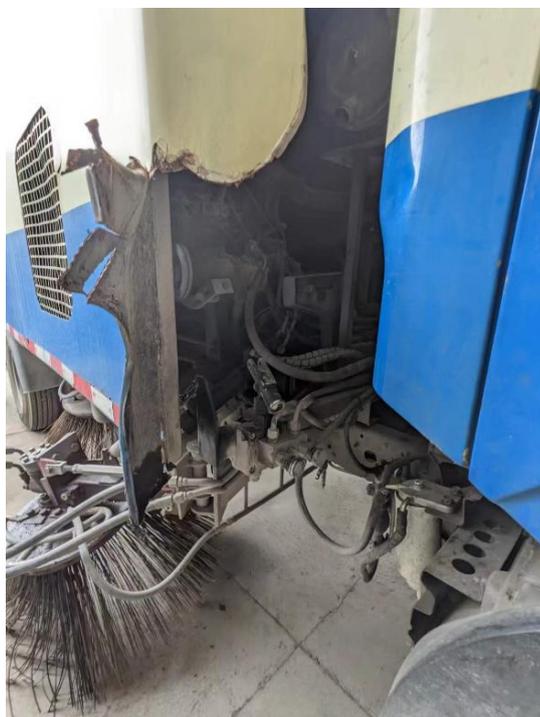
图 3 箱体前表面右下方的裁剪破洞

2. 事故车辆的的车牌号为沪 D99093，品牌为东风日产，型号为 NT400。车辆的箱体呈落下状态，箱体前表面右下方有一长 60 厘米、宽 30 厘米的裁剪破洞（图 3）。破洞旁的箱体外壳下边缘沾有少量毛发。透过破洞可见一距箱体右表面 20 厘米、距驾驶室

后表面 45 厘米的柱形底盘构件沾染少许血迹。其他区域外观与结构完好无损。
