# 东莞市望牛墩镇“7·1”一般燃气泄漏 事故调查报告

望牛墩镇“7·1”一般燃气泄漏事故调查组

2021 年 8 月

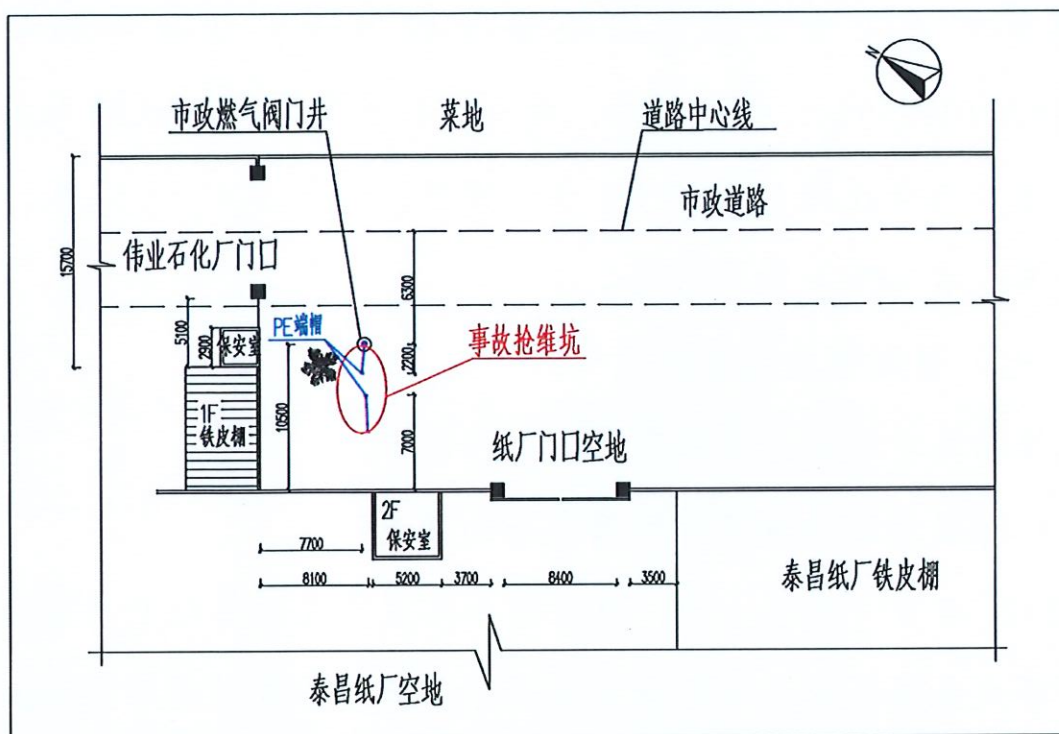
图 1a 事故现场平面示意图

泰昌纸业燃气工程泄漏管段位于泰昌纸业围墙外 7 米处（见图 1a、图 1b），泄漏部位为埋地 PE 管（dn315）两个 90 度弯头对接热熔接头处。

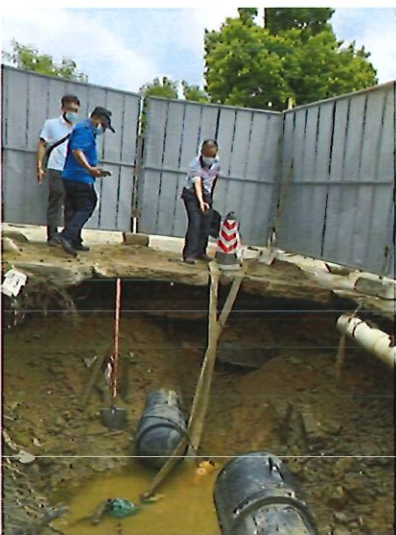
图 2 抢修封堵情况

2021 年 7 月 6 日上午，技术组全体成员在泰昌纸业泄漏点集中，要求泰昌纸业、中石油管道局在保证安全的前提下将泄漏点开挖处积水抽干。11 时 10 分，技术组查找、测量新奥燃气中压管段、泰昌纸业泄漏管段 PE 管材质、规格、埋深、两者高程及水平标线差（参见图 2、图 3）。现场测量结果见表 1。

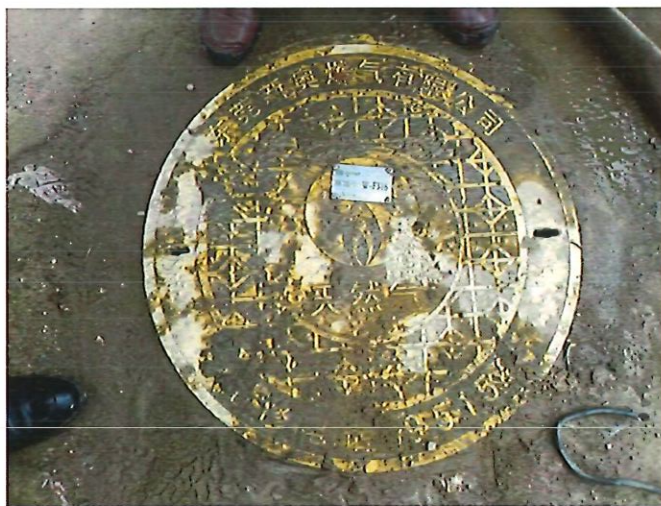
图 3 新奥燃气阀门井盖（中心点距泄漏点 2.2 米）

表 1 抢修开挖管沟后有关数据

| 项目<br>管段 | 材质 | 公称<br>外径 | 标准<br>尺寸比<br>(SDR) | 埋深<br>(米) | 水平<br>标线差<br>(米, 以新奥燃气管段为基准) |
| 新奥燃气管段 | PE100 | dn355 | 11 | 1.2 | 0 |
| 泄漏管段 | PE100 | dn315 | 11 | 0.45 | 0.31 |

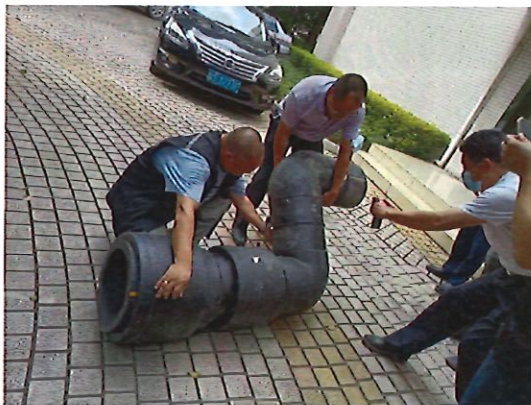
图 4a 切除的泄漏管段还原安装状态

相关部门将切除的管段（包括泄漏段）于 2021 年 7 月 6 日下午送到技术组。15 时，技术组全体成员对送来的管段进行仔细观察，并还原实际状态（见图 4a）。

经辨认，该泄漏管段由 5 个焊口组成，包括电熔焊口 2 个（序号 1-2）、热熔焊口 3 个（序号 3-5）。其天然气流程为：新奥燃气阀门井球阀（dn355）→PE 管（dn355）→电熔焊口 1/电熔套筒 A→变径接头（dn355/dn315）→电熔焊口 2/电熔套筒 B→PE 管（dn315）→热熔焊口 3→90 度弯头（dn315）→热熔焊口 4→90 度弯头（dn315）→热熔焊口 5→PE 管（dn315）电熔焊口利用电熔套筒连接。1 号焊口接新奥燃气管段，5 号焊口接泰昌纸业管道，泄漏点为 4 号焊口。观察 4 号焊口，发现外观质量不符合《聚乙烯燃气管道工程技术标准》（CJJ63-2018）要求；焊缝裂开的断面断口平齐光滑，未发现熔融状态（见图 5a、图 5b）。

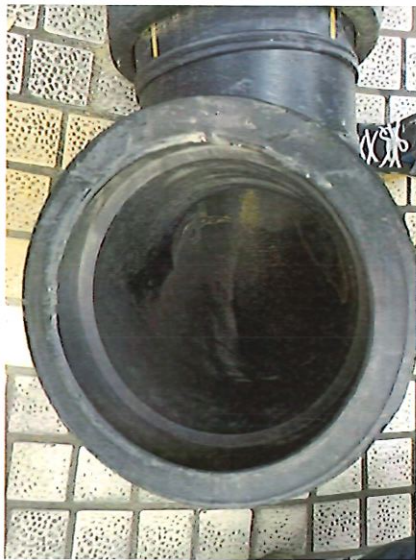
图 5a 泄漏处弯头 1 端面状态

施工单位未按图施工、无焊接工艺、焊接不合理，导致泄漏的 PE 管段埋深不足、高程和水平标线存在较大偏差，两个 90 度弯头热熔对接连接接头的质量不合格，引起弯头连接处断裂，是本次燃气泄漏事故的直接原因。

二是中石油管道局应加强压力管道安装质量保证体系管理水平，全过程监控施工质量，确保质量体系有效运行，保证质量体系的充分性、适宜性、有效性。PE 管安装的质量很大程度上取决于焊口的焊接质量，焊口的质量又与材料、焊接设备、焊接安装的操作和人的责任心等多种因素有关，特别是操作人员的责任心。中石油管道局应对 PE 管焊接施工进行全面整改，加强 PE 管

焊接工艺及规程的研究学习，强化 PE 管施工的过程管理，严格按照设计要求使用全自动焊机将管材、管件、阀门等用热熔方法焊接，参照学习国际国内的先进焊接技术，不断提高自身整体的软、硬件水平。

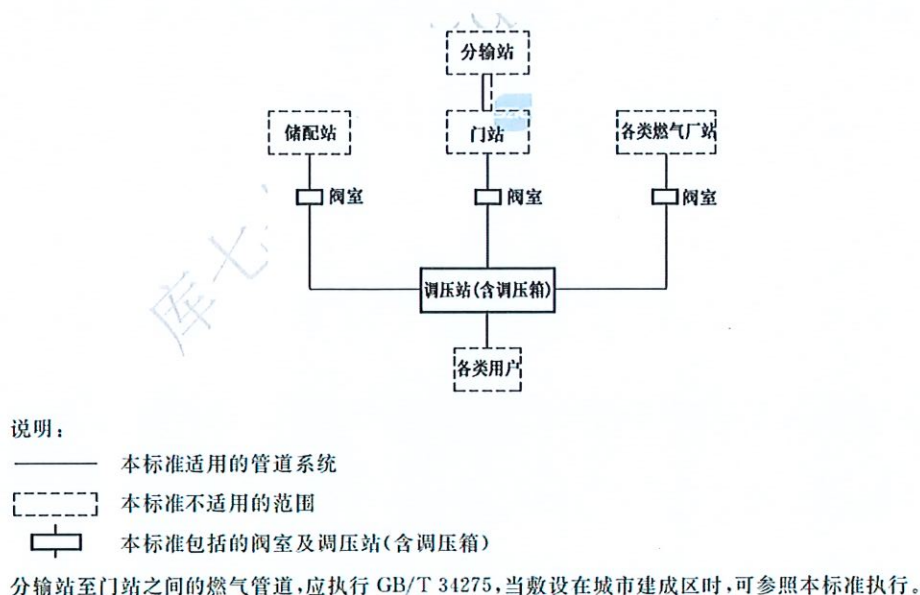
图 16 GB/T 38942—2020 适用的燃气管道系统范围

五是根据《压力管道规范—公用管道》（GB/T 38942—2020）中公用管道定义：公用管道指城市或乡镇范围内的用于公用事业或民用的燃气管道和热力管道。燃气管道：由门站、储配站、各类气源厂站等燃气厂站至用户之间或厂站之间公用性质的燃气管道及其附属设施。附属设施包括线路阀室、调压站（含调压箱）、凝水缸等。

自备电厂用地红线围墙内燃气设施调压站（调压设施）出口最后一道法兰前的部分属于公用管道；自备电厂用地红线围墙内燃气设施调压站（调压设施）出口最后一道法兰后部分属于工业管道和非特种设备目录范围内管道。现阶段我市各相关部门对燃气管道属性认识不统一，建议燃气主管部门协调各部门统一认识，调压站（调压设施）出口最后一道法兰前燃气管道为公用燃气管道（GB1 级），明确各自职责，从而推动燃气管道安全工作迈上新台阶。
