## 桂东县湖南星粤实业有限公司“12·22”一般物体打击事故调查报告

2021年12月22日，位于桂东县沅江镇境内，湖南星粤实业有限公司在对南木屯弃土场及建筑垃圾综合处理利用项目的振动筛料斗（洗砂槽）钢板进行焊接时，振动筛料斗钢板倾倒引发物体打击事故，造成一人死亡，直接经济损失102.2万元。

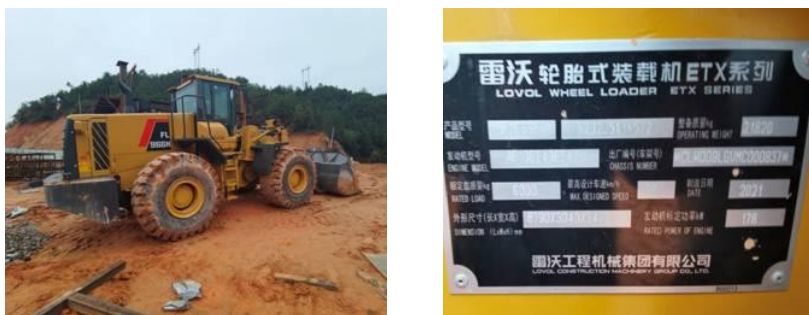
↑图一 施工现场使用的轮胎式装载机

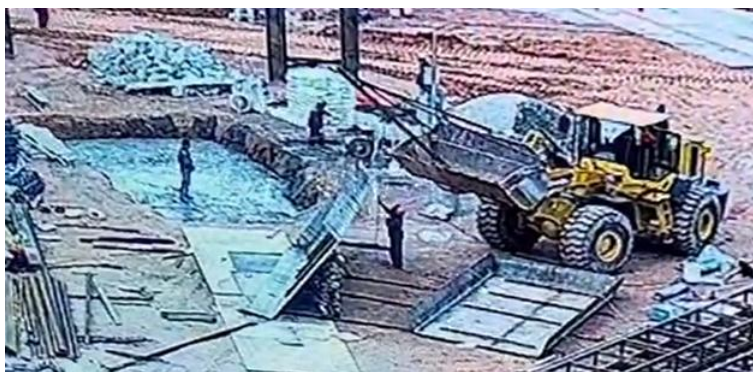
2021年12月22日，欧某林驾驶星粤公司12月4日新买的轮胎式装载机（规格型号FL966H），在轮胎式装载机铲斗用螺栓固定三角支架，用钢丝绳通过三角支架焊接的圆环连接一块重约1.2吨的振动筛料斗（船状）（600厘米\*250厘米，钢板厚0.8厘米）钢板斜立进行焊接，斜立钢板下部用槽钢支撑，钢板斜立后为不影响焊接质量，轮胎式装载机熄火，钢板与铲斗成“人”字形斜立，焊接人员喻某祝、段某彬在斜立钢板内面对钢板进行段焊焊接。（见图2）

↑图二 施工现场使用的轮胎式装载机固定振动筛料斗钢板进行焊接作业

2021年12月22日，湖南星粤实业有限公司南木屯弃土场及建筑垃圾综合处理利用项目的设备安装承包人欧某林、李某辉组织喻某祝、段某彬对重量1.2吨的振动筛料斗（洗砂槽）钢板进行焊接，上午对钢板进行满焊焊接（将钢板放平在地上对两块钢板交接处全线焊接），下午进行段焊焊接（钢板背面焊接），欧某林自行驾驶星粤公司新买的轮胎式装载机将进行满焊的钢板用钢丝绳固定在轮胎式装载机铲斗后将钢板斜立起来进行段焊焊接，钢板斜立后为不影响焊接质量，轮胎式装载机熄火，钢板与轮胎式装载机铲斗成“人”字形斜立，焊接人员喻某祝、段某彬在斜立钢板内面对钢板进行段焊焊接。12月22日16时04分，一位焊接人员的焊钳损坏无法使用，欧某林给李某辉钥匙叫其去自己车上拿焊钳，根据调查及现场视频，16时08分李某辉拿到焊钳归还欧某林钥匙时，轮胎式装载机操作人员欧某林在驾驶室内伸出手去接钥匙，轮胎式装载机动臂下降导致连接铲斗的斜立钢板向内倾倒，焊接人员喻某祝听到异响后立即跑离焊接现场，倾倒钢板压住焊接人员某某某。此时事故发生。

欧某林无轮胎式装载机司机上岗合格证资质驾驶轮胎式装载机，误操作轮胎式装载机致振动筛料斗钢板倾倒，导致某某某被压，经抢救无效死亡。

**（二）施工单位要依法承包工程并加强安全管理。**一是依法承包工程，必须按照《建筑装饰装修管理规定》第十一条、《中华人民共和国安全生产法》第四十九条的规定在资质证书规定的范围内承包工程。二是配齐关键岗位人员并到岗履职，必须遵守《湖南省建设工程施工项目部和现场监理部关键岗位人员配备管理办法》（湘建建〔2015〕57号）的有关规定。三是加大安全教育培训力度，新进工人按要求进行三级教育培训经考核合格后方能上岗，特种作业人员必须持证上岗。四是加强现场安全管理及时消除安全隐患，必须严格按照轮胎式装载机操作规程及用途正确使用，杜绝违规操作及改变用途。
