## 关于江西省大秦建设有限公司“7·17” 一般车辆伤害亡人事故调查报告的批复

# 江西省大秦建设有限公司“7·17”一般车辆伤害亡人事故调查报告

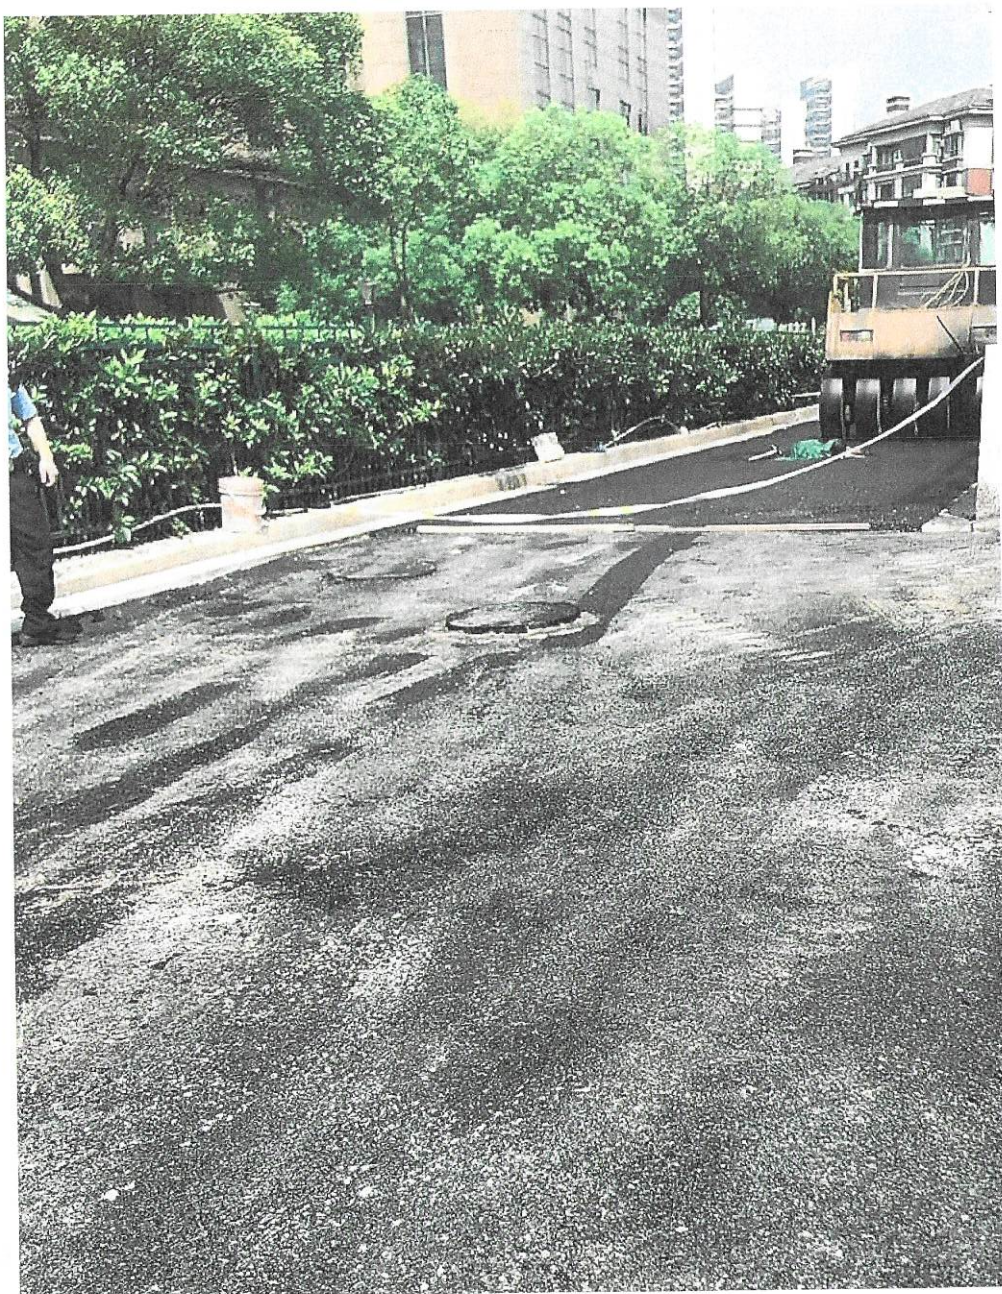
(施工事故现场照片)

2020 年 7 月 17 日 7 时许，在红谷滩区新凤凰大酒店园林景观项目工地，江西省大秦建设有限公司雇请的沥青摊铺施工队开始进行沥青摊铺作业。9 时许，沥青摊铺施工队民工陶恒宝在进行沥青补料作业时，被正在倒车的胶轮压路机不慎撞倒并碾压。9 时 20 分许，120 到达事故现场后迅速施救，陶恒宝经抢救无效当场死亡。

1、补料工作人员陶恒宝（死者）安全意识淡薄，违反操作规程，在压路机倒车发出倒车警示音后，仍站于压路机后方危险区域作业，反应不及时，导致被碾压死亡，是造成事故的直接原因；

2、压路机司机徐玉保未注意观察车后情况，未在确保安全的情况下倒车，是造成事故的直接原因。

### **（二）加强施工现场管理，提高事故防范能力**

事故单位要强化现场施工安全管理，江西省大秦建设有限公司要加强对施工现场的安全管理，严格按照施工方案进行施工，制定切实可行的安全管控措施，强化作业时的安全管控；加强对现场作业人员的安全技术交底和三级安全教育；强化对现场作业人员违规违章行为的监督检查力度，及时发现和制止现场作业人员违反操作规程的行为；监理单位要落实监理职责，加大监督检查力度，加强现场监管，对发现的隐患要求施工单位整改到位，保证施工现场安全管理、质量管理落到实处；建设单位要加强日常安全巡查。
