# 湖南湘江新区学士街道“9·25”爆燃事故 调 查 报 告

长沙市人民政府事故调查组

2024 年 2 月 7 日

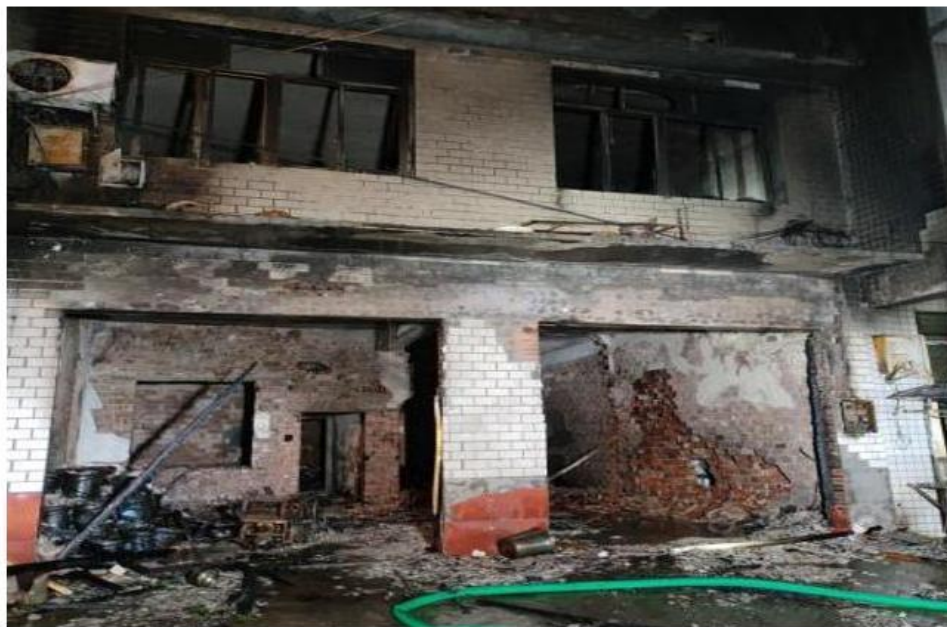
图 1 事故现场照片

事故现场位于湖南湘江新区学士街道学华村学士安置小区 6 栋 5 号阳光亚自建房，主要受损区在第一层。该层南面为西、东门厅，第一层自南往北、自西往东分别为西东门厅，两卧室、厨房、卫生间、杂物间、楼梯间（见图 1 事故建筑第一层平面图）。两门厅四周墙体抹灰层已大量脱落、墙体红砖裸露，东门厅东墙中部靠下方有直径约 0.7 米的洞口，距离地面高度 0.73 米，洞口四周砖体不同程度脱落碎裂，西门厅西墙上有 5 处大小不一的孔洞，洞口较浅且未穿墙，西门厅顶部预制楼板无明显裂缝，东门厅顶部预制楼板出现两道裂缝，裂缝处预制楼板钢筋暴露变形，呈微弯曲状态，西门厅、东门厅之间的木质隔断在地面有碳化残

留物痕迹，东门厅与东卧室之间隔断已完全倒塌；西卧室、东卧室四周墙体抹灰层已大量脱落，墙体红砖裸露，西卧室与东卧室之间的隔墙南侧有直径约 0.68 米的洞口，距离地面高度 0.4 米；顶部预制楼板无明显裂缝变形，室内地面有残留的床垫弹簧；厨房四周墙体抹灰层及瓷砖有不同程度的脱落，由南向北依次减弱，由地面向顶板呈倒三角形态。

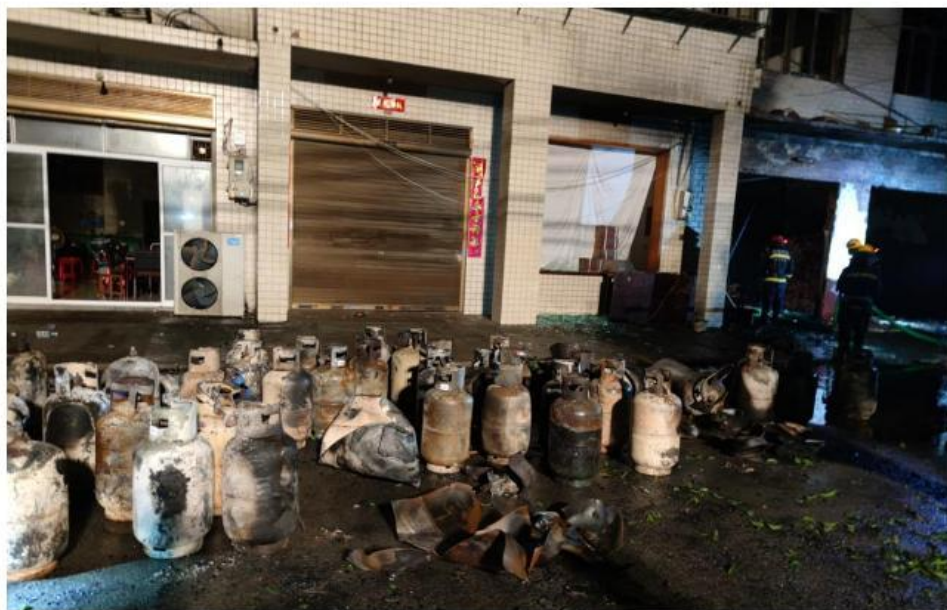
图 2 事故后清出的气瓶

事故现场共转移钢瓶 141 个，其中 YSP118 型钢瓶（50Kg 钢瓶）27 个、YSP35.5 型钢瓶（15Kg 钢瓶）108 个、YSP12 型钢瓶（5Kg 钢瓶）4 个，5Kg 氟利昂钢瓶 2 个，东门厅、西门厅、厨房、过道、杂物间均存放有钢瓶，其中 50Kg 钢瓶全部存放于东门厅。

（1）随机抽取 3 个损毁较为严重的事故钢瓶送国家建设城建机械质量监督检验中心鉴定，鉴定结论为：力学性能、化学成分、金相组织等均合格。

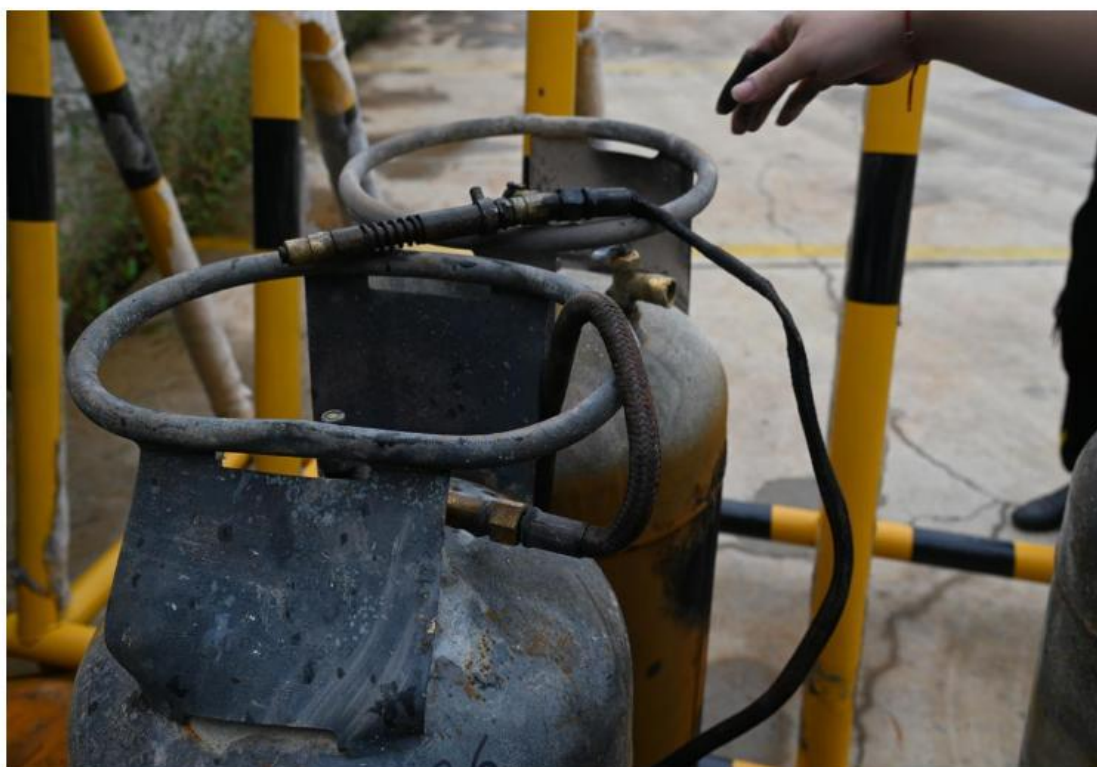
图 3 一个 50 公斤大瓶连接导气管

（2）事故后横卧在东门厅门口东侧位置的一个 50Kg 钢瓶的液相阀出口连接有导气软管，软管的另一头为倒灌枪，倒灌枪的夹紧部位已烧毁，经送浏阳市液化气钢瓶检测站检验鉴定，鉴定结论为：该钢瓶液相角阀呈通气开启状态，导气软管两端阀门均呈通气开启状态。

综合视频分析、现场勘验、走访调查、检验鉴定等证据，事故的直接原因为：胡波在不具备安全条件的租住房屋储存、倒灌瓶装液化石油气发生泄漏，扩散后遇厨房灶具明火发生爆燃引发事故。

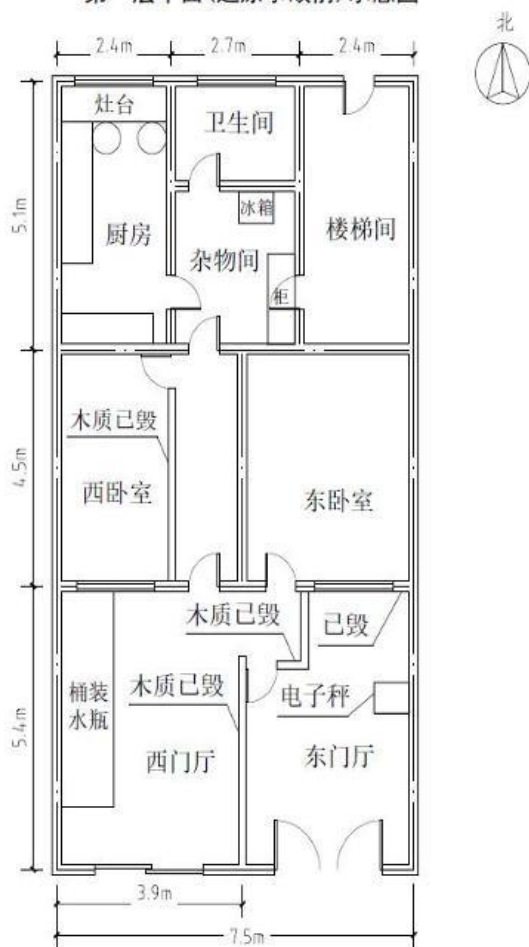
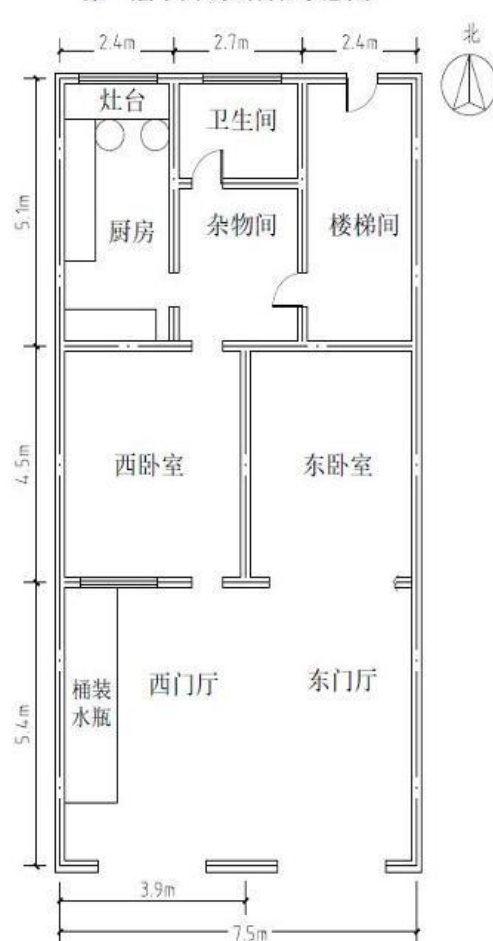
图 5 事故建筑第一层平面图

湖南湘江新区学士街道学华村安置小区6栋5号自建房  
第一层平面(还原事故前)示意图

湖南湘江新区学士街道学华村安置小区6栋5号自建房  
第一层平面(事故后)示意图
