# 独山县“2.27”较大道路运输事故 调查报告

2022年2月27日8时51分许，在独山县境内G210国道2982公里+350米处，发生一起小型轿车与重型货车碰撞事故，造成3人死亡，1人受伤。

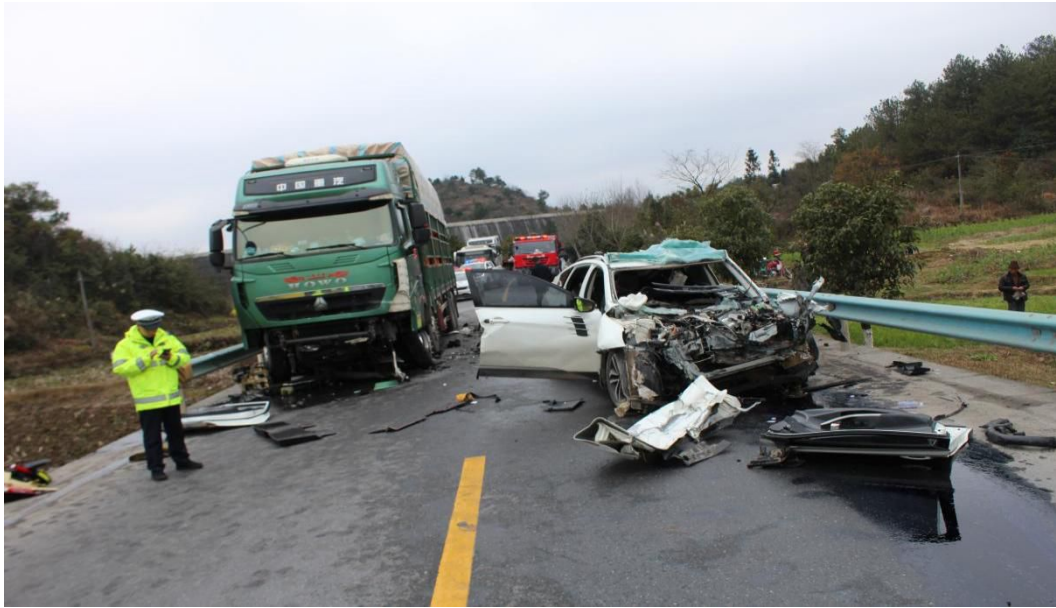
图 1：由南向北拍摄

2022年02月27日，陈某林驾驶载有陈某仕、陈某刚、陈某良的桂ENS907小型轿车，由独山县上司镇往独山县城城区方向行驶，08时51分许行驶至G210国道2982公里+350米处时，该车辆越过中心标线至对向车道，其前部与对向行驶的由陈某靖驾驶的桂BV8383重型仓栅式货车前部发生碰撞，事故造成陈某林（驾驶员）、陈某仕、陈某刚死亡，陈

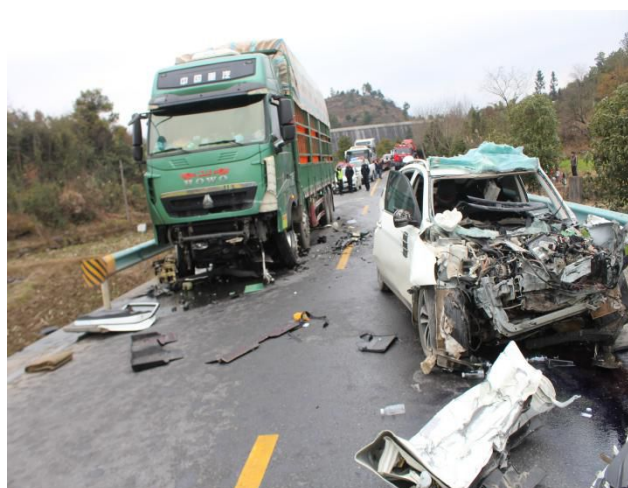
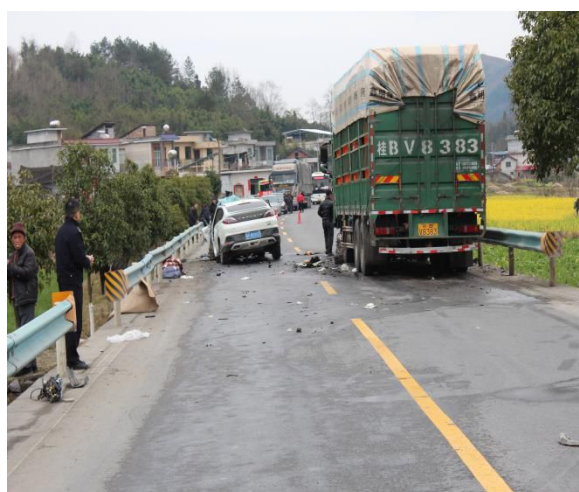
图 5、图 6：肇事车辆事故后照片

**3. 车辆检验鉴定情况。**①桂 ENS907 号小型轿车，根据鉴定意见<sup>1</sup>，排除桂 ENS907 号小型轿车因机械故障导致发生交通事故情况，经鉴定桂 ENS907 号小型轿车事发时车辆行驶速度超过该路段限制速度。②桂 BV8383 重型仓栅式货车，根据鉴定意见<sup>2</sup>，排除桂 BV8383 重型仓栅式货车因机械故障导致发生交通事故情况，经鉴定桂 BV8383 重型仓栅式货车事发时车辆行驶速度在该路段限制速度内，未超速。

1 根据北京中机司法鉴定中心出具的：中机【2022】痕鉴字第 GZQN0227 号鉴定报告，桂 ENS907 号小型轿车制动系和转向系各装置均未检见陈旧性损坏痕迹，车制动系和转向系工作状态均因事故碰撞损坏无法检验，车速 72.3km/h。

2 中机【2022】痕鉴字第 GZQN0227 号鉴定报告，桂 BV8383 号重型仓栅式货车左前轮轮胎内侧轮胎壁因事故碰撞损坏而导致轮胎失压，其制动系工作状态正常，转向系工作状态正常，车速 49-51km/h。

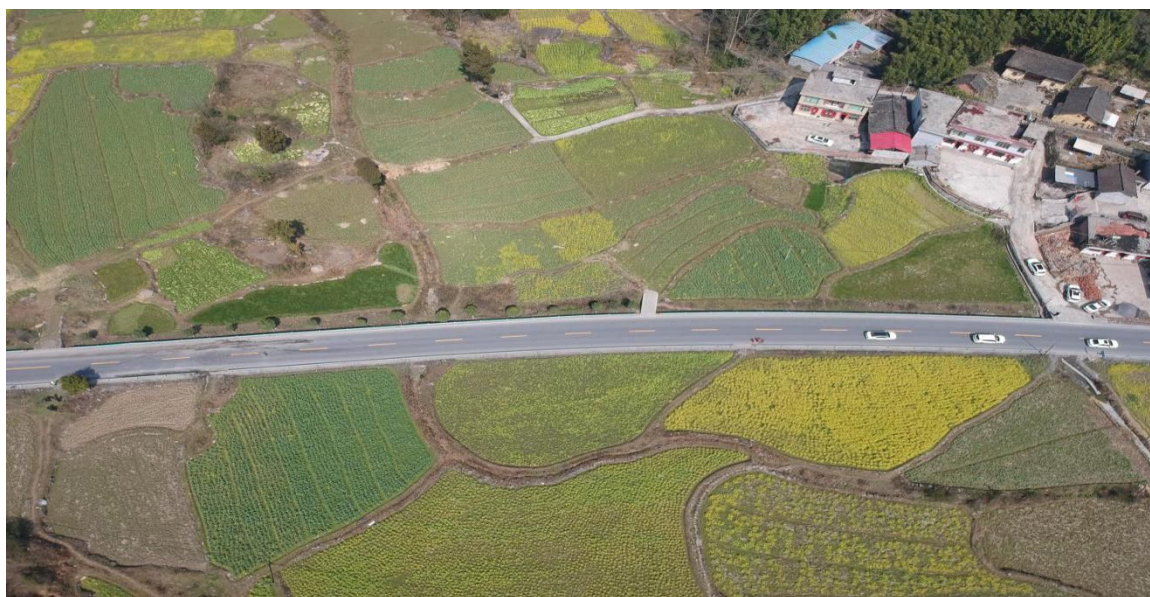
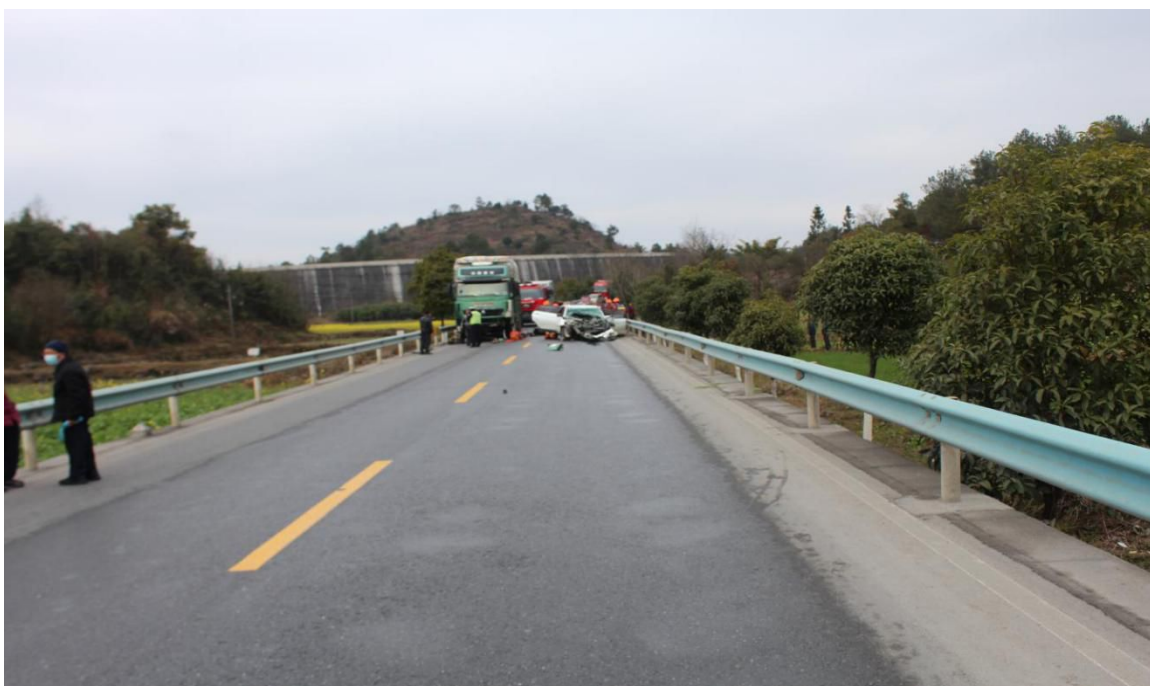
图 3、图 4：事发路段平整无坑槽、标志标线、安防设施完好

G210 国道独山段北起影山镇云独关，南抵贵广交界友谊亭，公路里程 81.037 千米（公里桩号 2946KM 至 3039KM），道路行政等级：国道，道路技术等级：二级，路宽 8.5 米（有效路面宽度 7.5 米、路肩宽度 0.5 米）。道路沿途有 6 个乡镇（镇）、50 个村寨，沿线交叉路口 84 个、桥梁 5 座（无长度 1 公里以上的特大桥），无隧道，道路分段限速，事故发生路段无限速牌（法规限速 70km/h）。事故点段位于 G210 国道 2982 公里+350 米处，为一般坡，纵坡度：1.7%；路面为沥青结构，事发时路面干燥，平整无坑洼，有交通标线，两侧有金属护栏，路面情况、标志标牌、防护设施等正常完好，不存在有影响驾驶人、车辆安全行车的环境因素。该路段日常工作巡查中并未发现有影响行车安全的交通安全隐患，不在道路隐患治理点、段范畴，属正常管养路段。

经现场勘查，事发当天天气为阴天，路面干燥。
