瑶海区合肥福义机电设备有限公司 “2020·10·6”高处坠落事故调查报告

2020年10月6日10时08分，位于瑶海区合肥周谷堆大兴农产品国际物流园水果交易市场，安徽省万盛果品有限公司叉车在修理时发生一起高处坠落事故，造成1人死亡。

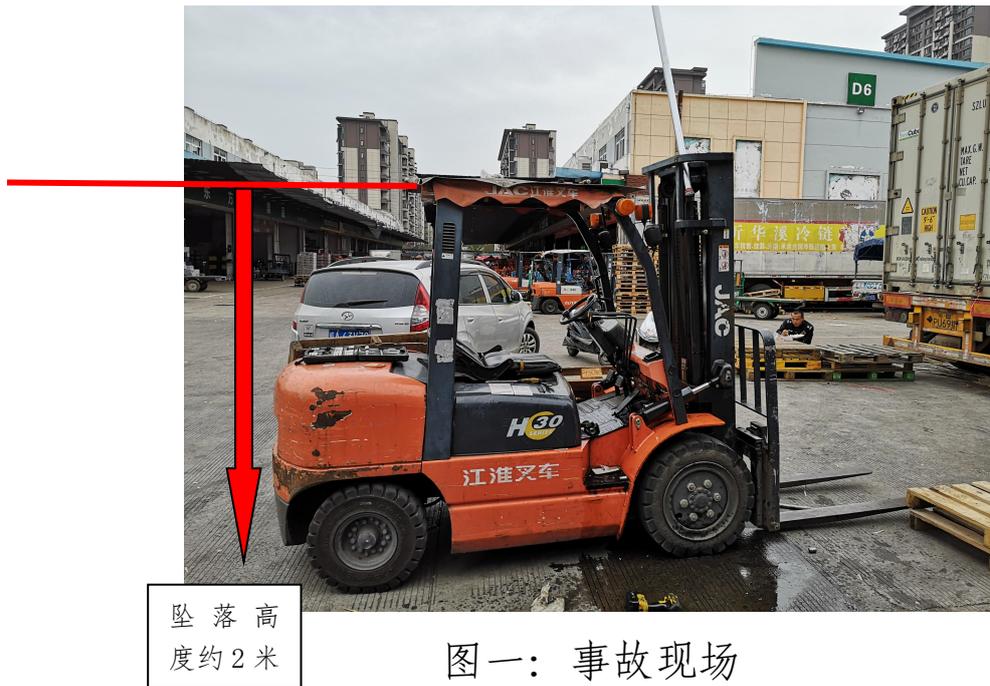
图一：事故现场

事故叉车停放在合肥周谷堆大兴农产品国际物流园水果交易市场安徽省万盛果品有限公司门市部西南角，江淮牌，车牌号场内皖 AK0271，额定起重 3 吨，2020 年 7 月 27 日检验合格。

事发后叉车货叉已落地，柱塞杆已完全脱离油缸，被内外门架夹持矗立，柱塞杆最低处距离地面约 2 米，现场见用于支撑内门架钢管一根，管长 0.75 米，直径 2.54 厘米。

张##将柱塞杆从液压油缸抽出时,油缸内外压差导致液压油溢出,继而顶升压力失压,无可靠支撑的内门架[®]向下滑落碰到被张##双手握持的柱塞杆下端,在反作用力下柱塞杆击打张##身体,导致其失去平衡从叉车护顶架坠落,是事故发生的直接原因。

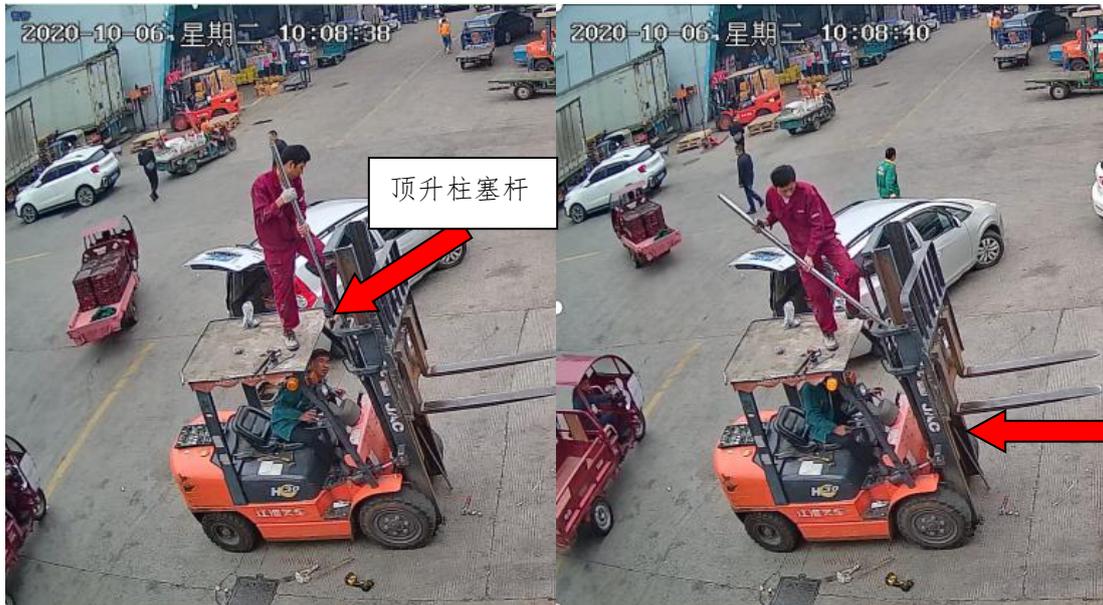
图四：事发监控视频

张##对叉车叉架进行了升降检查后，开始拆卸固定柱塞杆的螺丝，9时50分其拿出携带的钢管斜靠在叉车外门架内用于支撑，防止内门架滑落。10时07分张##爬上叉车护顶架并指挥束#操作叉车顶升柱塞杆，准备将柱塞杆从液压油缸中取出，然后更换柱塞杆上的密封圈。10时08分，右柱塞杆顶升到最高点时，张##双手握持将其从油缸中抽出（此时束#无任何操作），由于油缸内外压差作用，液压油从油缸中迅速向外溢出，致使油缸内部失压，左柱塞杆顶升压力不足，使得内门架迅速向下滑落（用于支撑门架钢管同时倒地），内门架横杆下落时碰到被张##双手握持的柱塞杆下端，受反作用力影响柱塞杆击打了张##颈部及肩胛处，击打导致张##身体前倾失去平衡，头部又碰撞在门架横杆上，最后从叉车护顶架左侧坠落受伤。
