# 福州闽侯青口阿童哥便利店“10·29”较大火灾事故调查报告

2023年10月29日05时50分许，闽侯县青口阿童哥便利店发生火灾，造成3人死亡、2人受伤，过火面积约10平方米，直接经济损失537051元。

经调查认定，闽侯县青口阿童哥便利店“10·29”火灾是一起相关人员在便利店内聚餐饮酒后，违规在店面夹层临时休憩，因使用蚊香不慎引燃周边可燃物并造成人员伤亡的较大火灾生产安全责任事故。

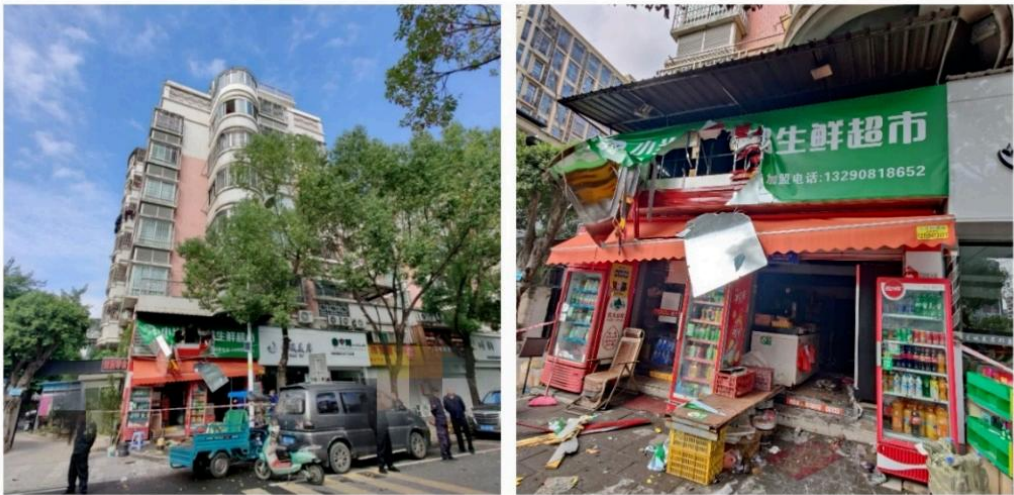
图1 起火场所概貌

闽侯县青口阿童哥便利店位于闽侯县青口镇新城西路62号博雅星城22#楼一层07店面，店面产权建筑面积74.22平方米，实际建筑面积约115平方米（其中一层建筑面积60平方米，夹层建筑面积55平方米），高度约5米。店面所在主体建筑为博雅星城小区22#楼，地上7层，建筑高度21.65米，钢筋混凝土框架结构，一层为沿街店面，二至七层为住宅，属多层建筑（图1）。便利店内部搭建夹层。

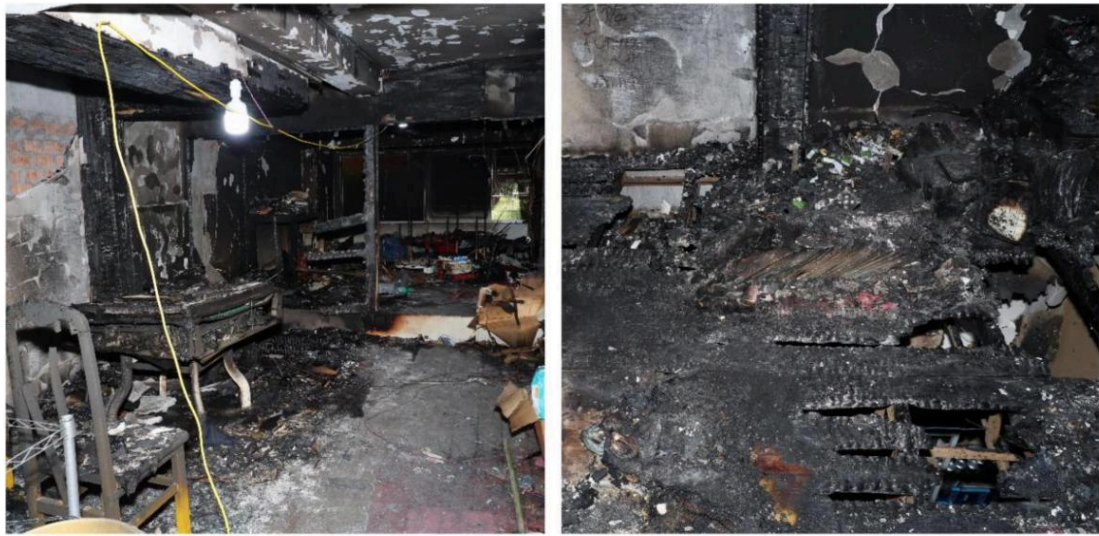
图5 店面夹层中部区域现场痕迹

事故现场仅便利店内部过火，店面首层未过火，夹层中部区域的顶部和周边墙壁烟熏浓重；夹层中部木板局部烧穿，炭化、灰化严重，夹层中部北侧区域摆放的麻将桌、椅子、书本堆垛等物品过火烧损严重。救援人员在搜救过程中发现3名被困人员时，3人位于夹层东侧区域。

火灾发生后，福州市消防救援支队立即抽调技术骨干开展火灾原因调查工作。综合调查询问、现场勘验、视频分析、检验鉴定等情况，福州市消防救援支队出具了《火灾事故认定书》，认定起火时间为2023年10月29日05时50分许，起火点位于便利店夹层中部区域麻将桌北侧地面。

处（图5），起火原因可排除放火、电气线路故障、吸烟等引发火灾的可能，认定为使用蚊香不慎引燃周边可燃物引发火灾。

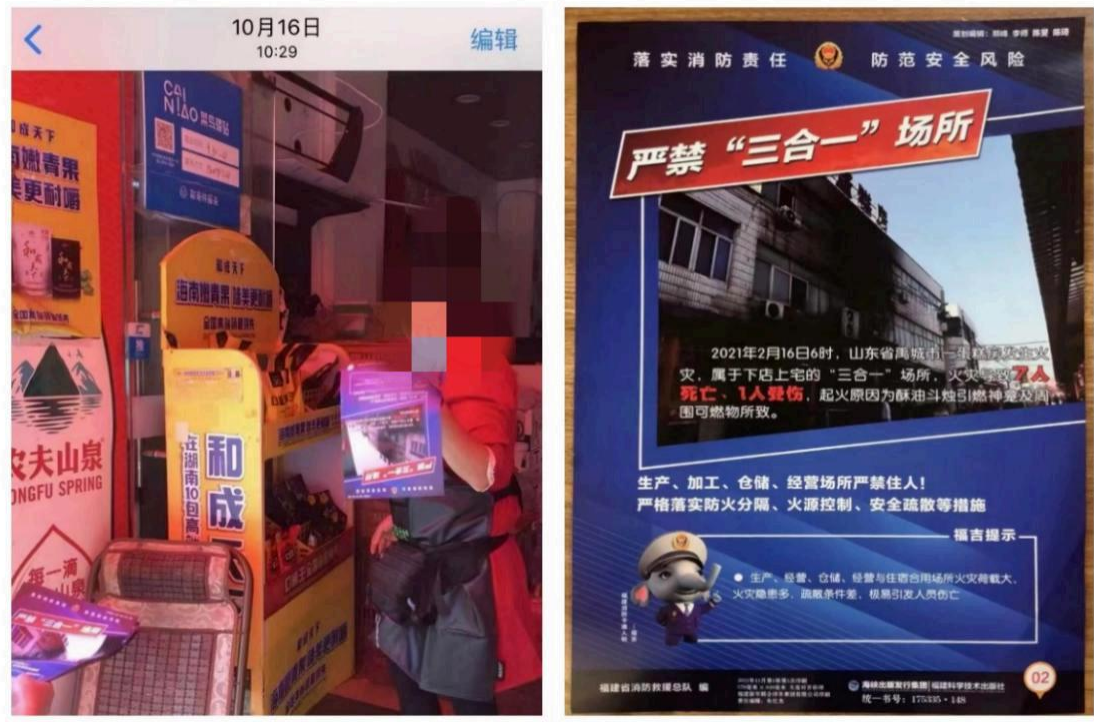
图6 社区工作人员向该店经营者发放安全宣传单

一是店铺经营者、留宿人员安全意识淡薄。店铺经营者、留宿人员缺少基本安全意识，违规在店面夹层临时休憩，并且未安全谨慎使用蚊香，为后续火灾发生和人员伤亡埋下隐患。事发前，属地社区和相关部门曾到该店开展安全检查和宣传提示，但该店经营者对此存在抵触行为，未能配合、接受好安全检查和宣传提示。2023年10月16日，青新社区工作人员到该店开展安全宣传提示，向该店经营者陈凤某发放了“严禁‘三合一’场所”的安全宣传提示单，提示不得在店铺内违规住人，但并未引起经营者的重视（图6）。
