# 绍兴市越城区南京长达管塔钢结构有限责任公司 “10·19”一般物体打击事故调查报告

2021年10月19日20时28分，位于越城区灵芝街道洋江西路上的绍兴市城市建设项目工地内，南京长达管塔钢结构有限责任公司在进行钢支撑卸货过程中发生一起物体打击事故，造成1人死亡，直接经济损失约150万元。

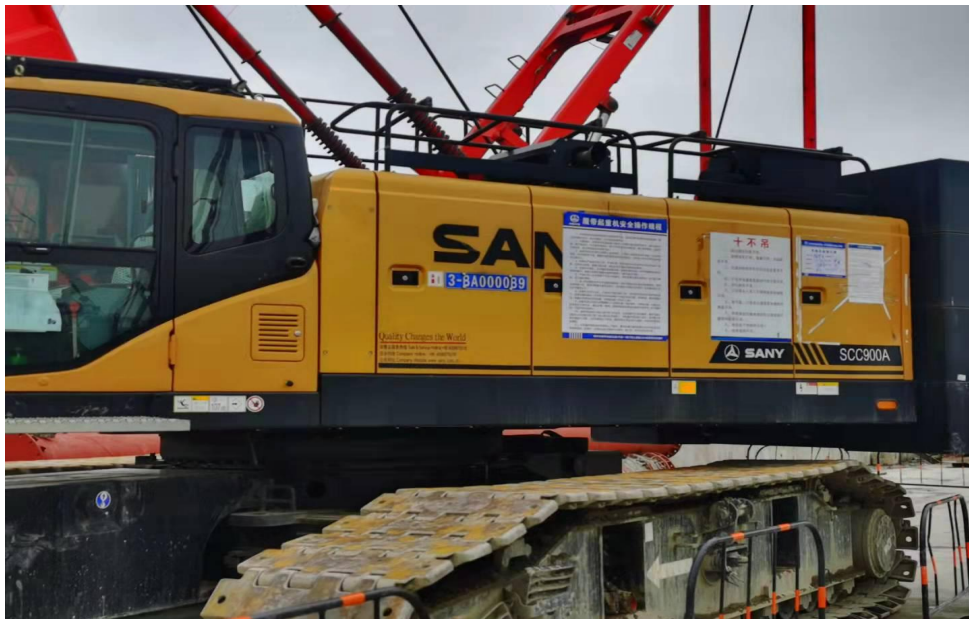
图 2 事发履带起重机主机照片

**1.履带起重机：**生产厂家为浙江三一装备有限公司，产权单位为上海宏铭，型号规格为三一牌/SCC900A，出厂编号为CC0090BK2057，2020年3月23日出厂，最大起重量90t，有产权备案登记，登记编号为沪AJ-Ld00073。2021年9月29日办理安装告知，2021年10月3日完成检测验收和使用登记（见图2）。

事发后，事故调查组委托浙江安派检测服务有限公司对事故所用履带起重机及辅助索具进行检验，检验后得出结论为：在钢支撑卸车过程中，履带起重机性能完好，辅助索具满足使用要求。吊装过程未见钢丝绳断裂和物体掉落等情况。

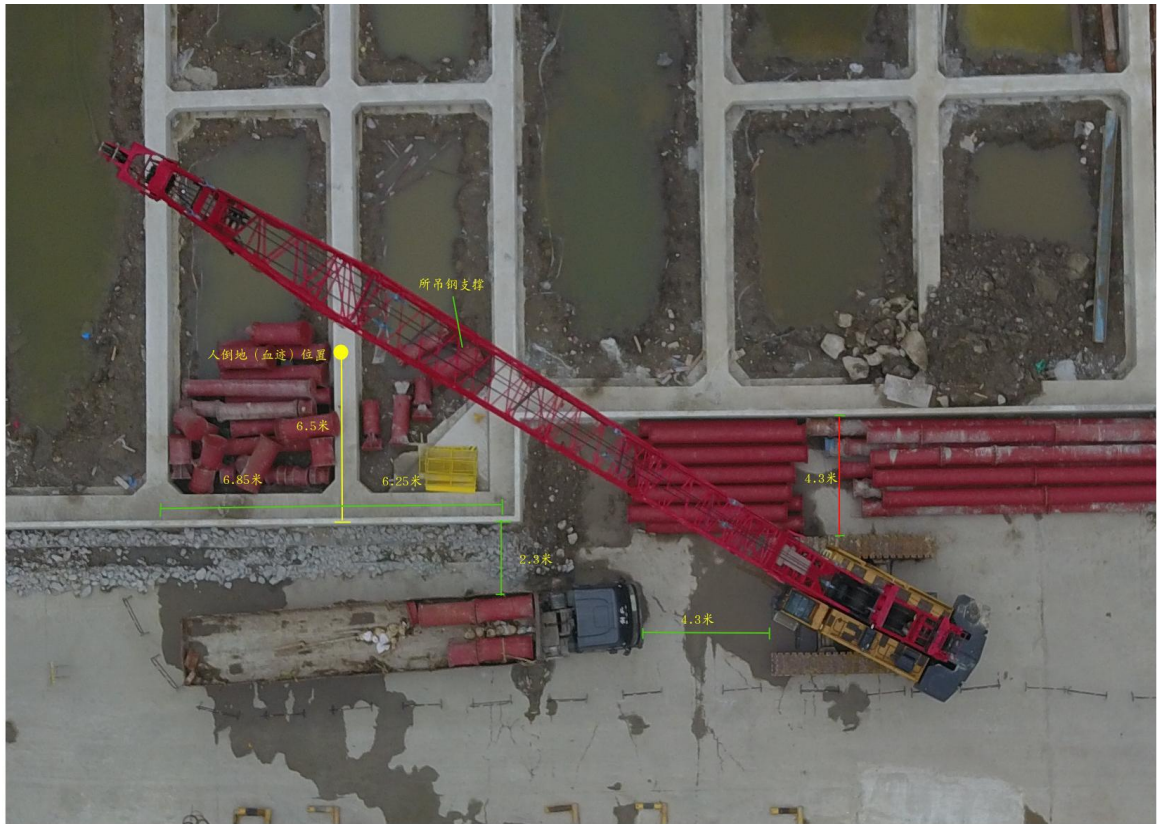
图3 事故现场还原航拍图

**（二）事发时设备、车辆停放位置：**钢支撑运输车辆及履带起重机分别停放于基坑第40-41轴南侧2.3米、4.3米处，运输车在履带起重机西侧4.3米处（见图3、图4）。

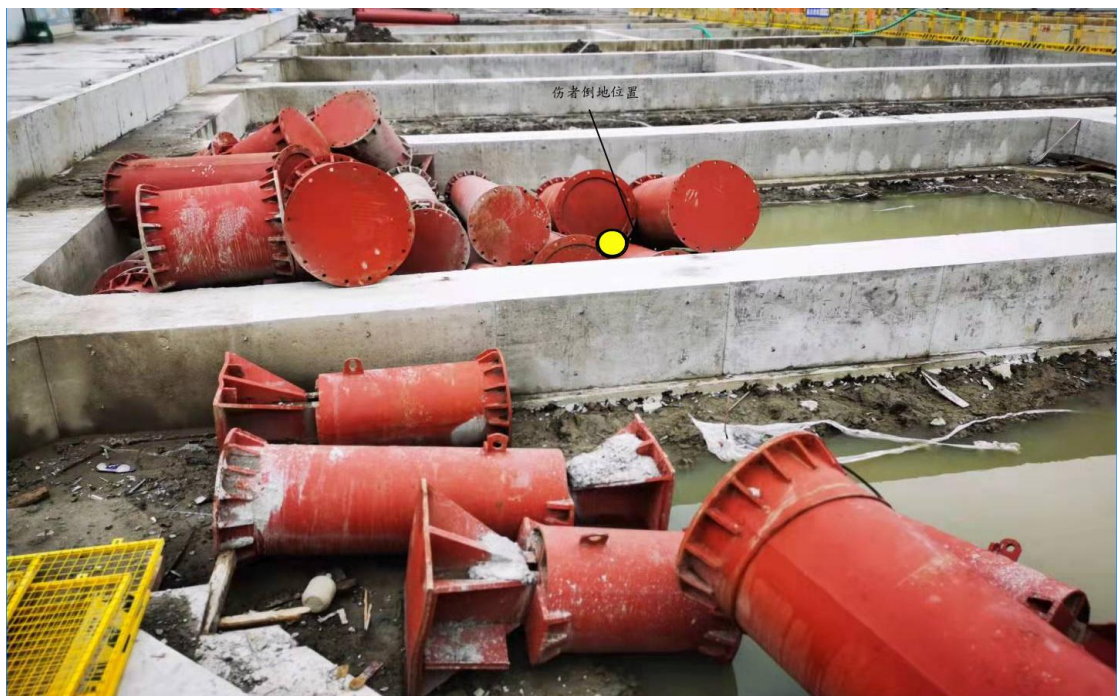
图 5 事故死者倒地位置

**(三) 事故死者位置：**死者李某红倒地及血迹位置为基坑 41 轴西侧 6.25 米处，离基坑南边 6.5 米（见图 5、图 6）。

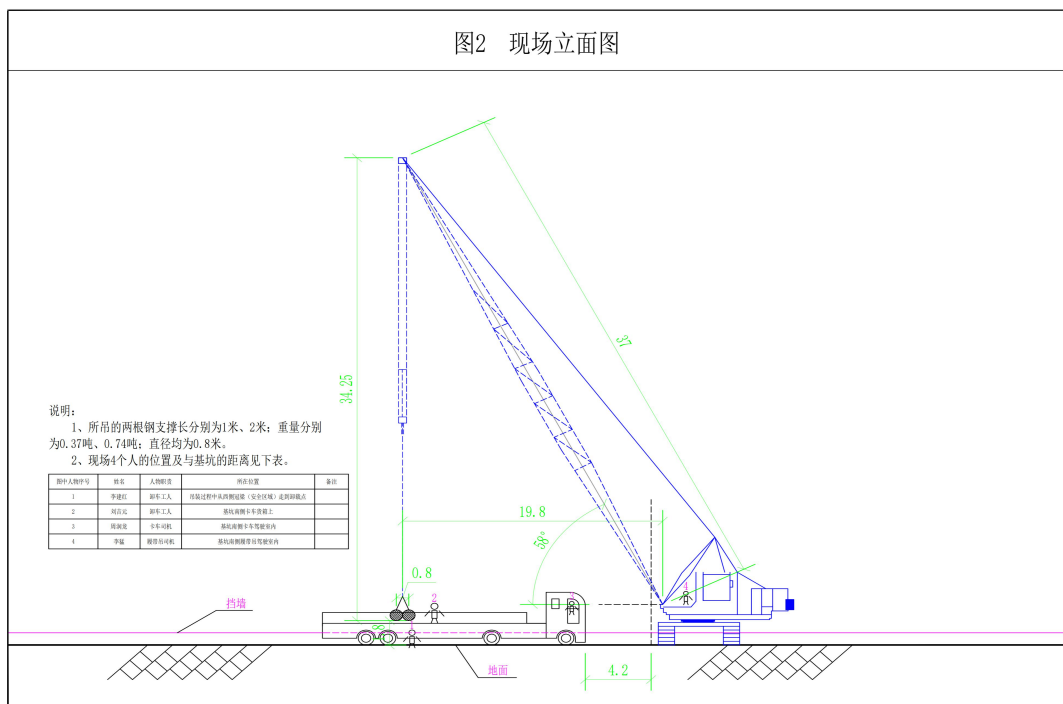
图 7 事故现场履带起重机还原

**（四）涉事故履带起重机使用情况：**所吊两段钢支撑重量分别为 0.37 吨、0.74 吨，长度分别为 1 米、2 米，直径均为 0.8 米。履带起重机吊臂长 37 米，作业半径 19.8 米。履带起重机在当时的姿态下吊装性能为 10.5 吨，所吊两段钢支撑重量合计为 1.11 吨，履带起重机性能满足吊装需求（见图 7）。本作业为常规起重机械吊装作业，未列入危大工程范围。
