舟山浙江永盈机械科技有限公司“4·9”一般机械伤害事故调查报告

事故调查组调查认定，舟山浙江永盈机械科技有限公司“4·9”一般机械伤害事故是一起因作业人员违规操作引发机械伤害的一般生产安全责任事故。

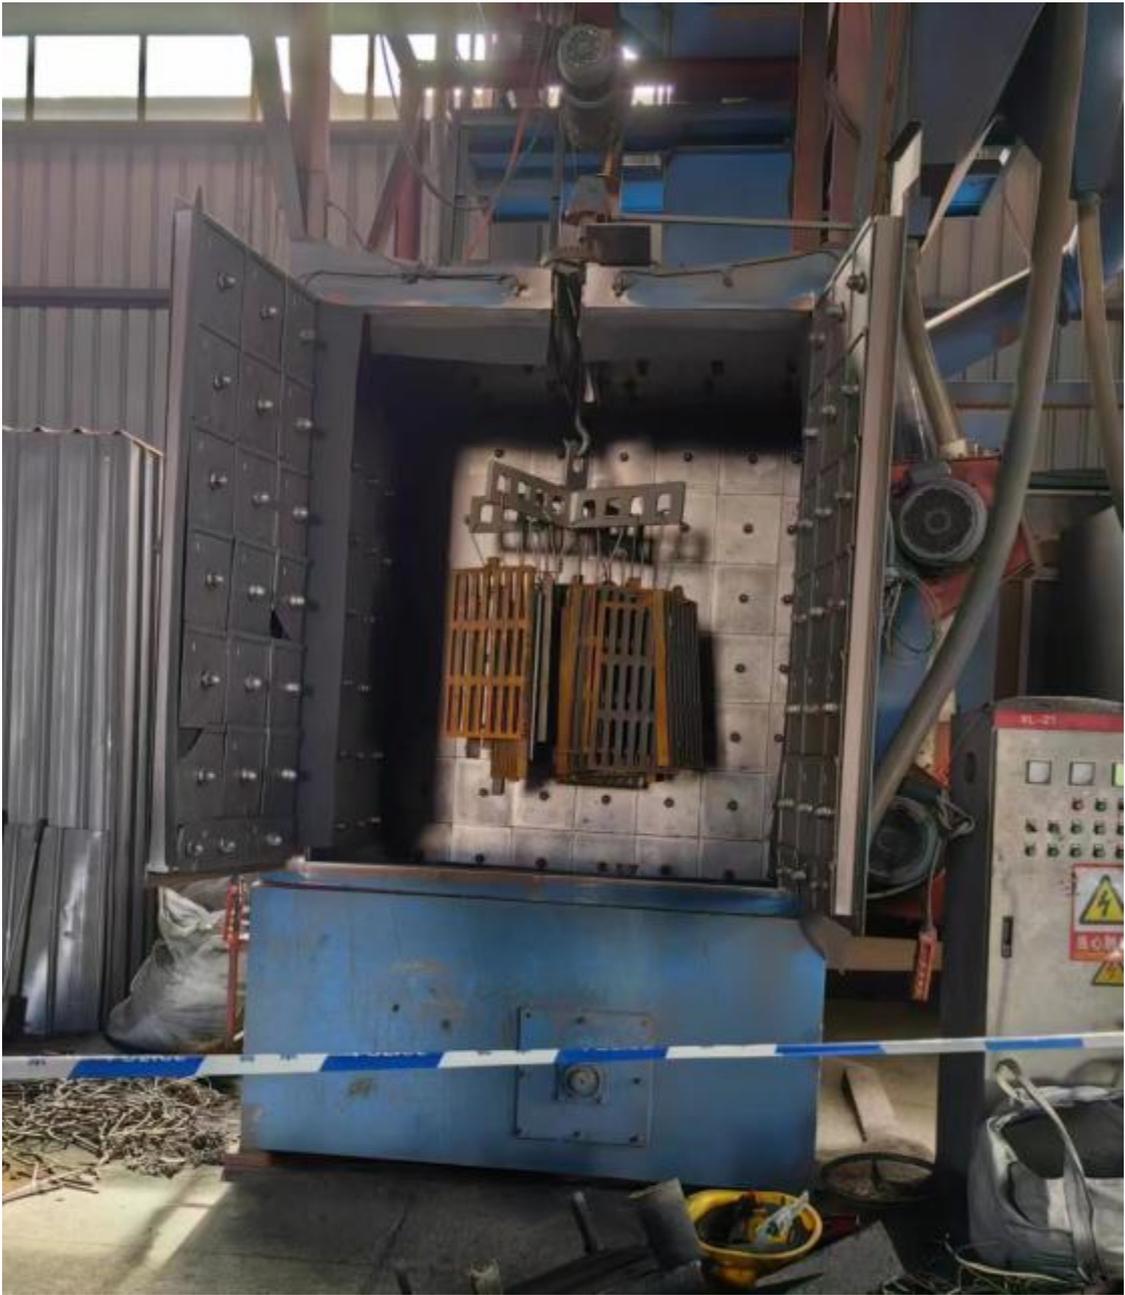
事故设备

1. 事故现场情况。事故现场位于舟山高新技术产业园区浙江永盈机械科技有限公司抛丸车间，抛丸车间位于厂区最东侧3号车间内，车间内放置有多台抛丸设备，事发抛丸机位于车间东侧，抛丸机两侧大门敞开，在抛丸机内侧悬挂有待抛丸的物件。在抛丸机正前方放置有产品物料，在产品物料上方有一顶死者安全帽，在右侧地面放置有铁勾。在抛丸机右侧有一个设备电源控制箱，与抛丸机相距50cm，在电源控制箱前有一袋抛丸机使用的钢砂。现场无工频高炉噪声源。

2. 抛丸清理机情况。事发抛丸机名称为吊钩抛丸清理机，型号为 Q379-2 型，由江苏龙发铸造除锈设备有限公司，机器外形尺寸（长*宽*高）：6000*4000*5700mm，清理室外型尺寸（长*宽*高）：2000*2000*3000mm，电力系统电源：三相四线制交流电源；380V ± 10%，50 ± 1Hz；压缩空气压力 ≤ 0.55Mpa。根据厂方提供的吊钩抛丸清理机技术文件资料，吊钩抛丸清理机抛丸机大门两扇外开，增加室清理容积，为安全起见，大门上方装一限位开关，必须待大门关闭后，方能启动抛丸器。行走吊挂装置采用 I 形轨道，吊钩的移动由小车完成，吊钩的升降由葫芦完成。

5. 勘察分析结论。根据吊钩抛丸清理机关闭试验与视频监控中大门关闭相对比，右侧大门与正常关闭时间有一定的延时。

（二）加强机械加工企业安全管理。全市各机械加工企业要吸取事故教训，防范同类事故全面排查抛丸机等机械设备的安全隐患。一要全面排查抛丸机等机械设备安全隐患。重点排查抛丸机等大型机械设备门连锁装置的完好性，确保设备工作状态中门不能随意开启，建议增加人体部位靠近设备核心危险区域时远红外自动感应报警或自动停机等装置，防止设备运行过程中，人体靠近导致机械伤害。二要强化作业人员教育培训。企业要加强对作业人员的厂级、车间、班组三级安全教育，告知岗位风险因素和管控措施，督促工人正确穿戴劳动防护用品，确保工人熟练掌握本岗位设备的操作规程和安全须知，规范作业行为。
