重庆永川佳家友日用品有限公司“8·20” 一般机械伤害事故调查报告

2022年8月20日5时许，重庆佳家友日用品有限公司制袋车间发生一起机械伤害事故，导致1人死亡，直接经济损失约110万元。

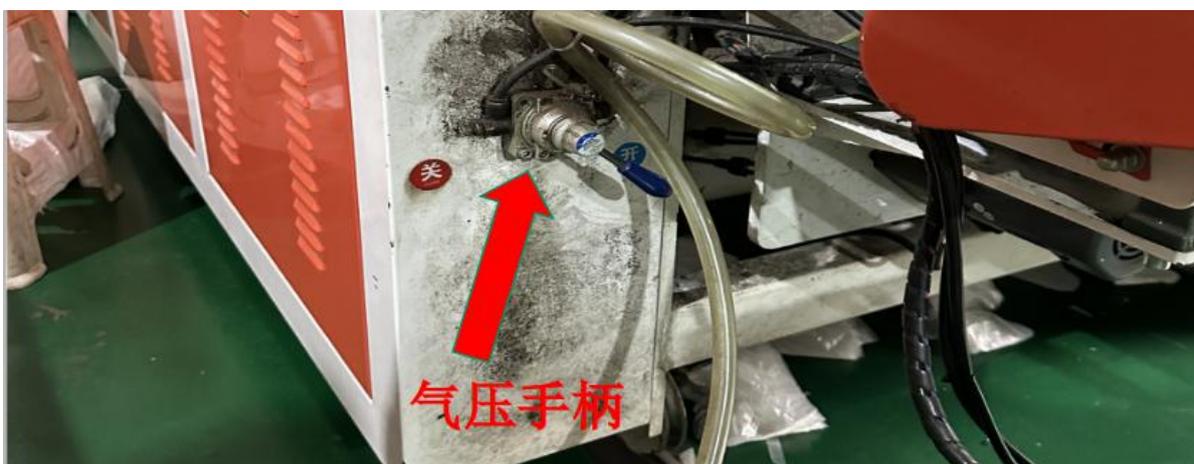
全自动捆把制袋机捆把部分与制袋部分之间连接处的开闭由气压手柄控制。

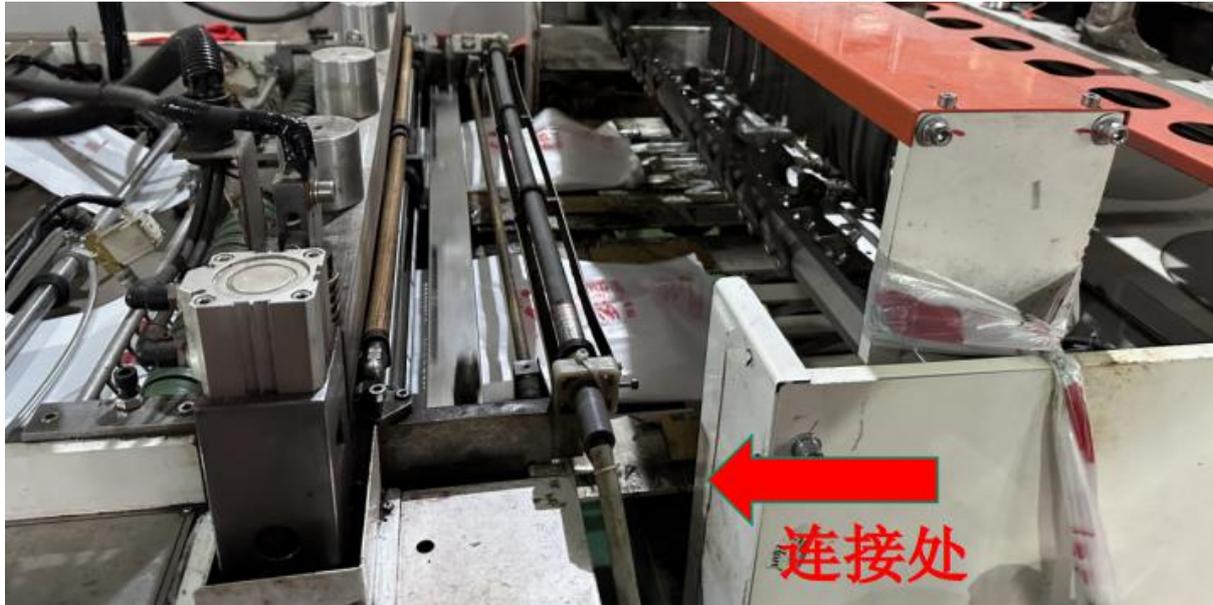
当全自动捆把制袋机出现薄膜堵塞等需要维护情况，维护人

员需扳动气压手柄,全自动捆把制袋机制袋部分与捆把部分分开,维护人员进入全自动捆把制袋机制袋部分与捆把部分之间的连接处进行维护动作。

维护完成后,维护人员离开全自动捆把制袋机制袋部分与捆把部分之间的连接处,再次扳动气压手柄,全自动捆把制袋机制袋部分与捆把部分闭合。

2022年8月20日5时许,重庆佳家友日用品公司的制袋工人朱**在制袋车间进行制袋作业,由于8号全自动捆把制袋机制袋部分与捆把部分之间的连接处被塑料薄膜堵塞,朱**未关停电源,扳动8号全自动捆把制袋机的气压手柄,全自动捆把制袋机

制袋部分与捆把部分分开（约 1 米），随后朱**进入全自动捆把制袋机制袋部分与捆把部分之间的连接处清除堵塞的塑料薄膜（换胶带），朱**清除主要薄膜。随后其再次扳动气压手柄，全自动捆把制袋机制袋部分与捆把部分开始闭合，朱**发现全自动捆把制袋机制袋部分与捆把部分连接处还剩下部分残留耳料，在机台运行状态下，朱**继续违规进入中间连接处进行清除维护工作，在穿行过程中受到全自动捆把制袋机制袋部分与捆把部分的挤压，致使受伤后死亡。

朱**未执行重庆佳家友日用品公司《制袋机安全操作规程》规定，在全自动捆把制袋机烫刀部、送袋部出现薄膜堵塞情况，违规在机器运行情况下进行维护清理作业是本次生产安全事故的直接原因。

重庆佳家友日用品公司未严格落实安全生产主体责任：一是重庆佳家友日用品公司未督促从业人员严格执行本单位制定的《制袋机安全操作规程》；二是未消除机台运行状态下，作业人员进行维护作业的事故安全隐患。
