# 马鞍山市马鞍山钢铁股份有限公司 炼铁总厂“2022·10·21”一般机械伤害事故 调查报告

2022年10月21日9:15左右，马鞍山市昊然机电设备有限公司一名清料工在马钢股份公司炼铁总厂烧结二分厂进行皮带机落料清扫作业时，发生一起机械伤害事故，造成1人死亡。

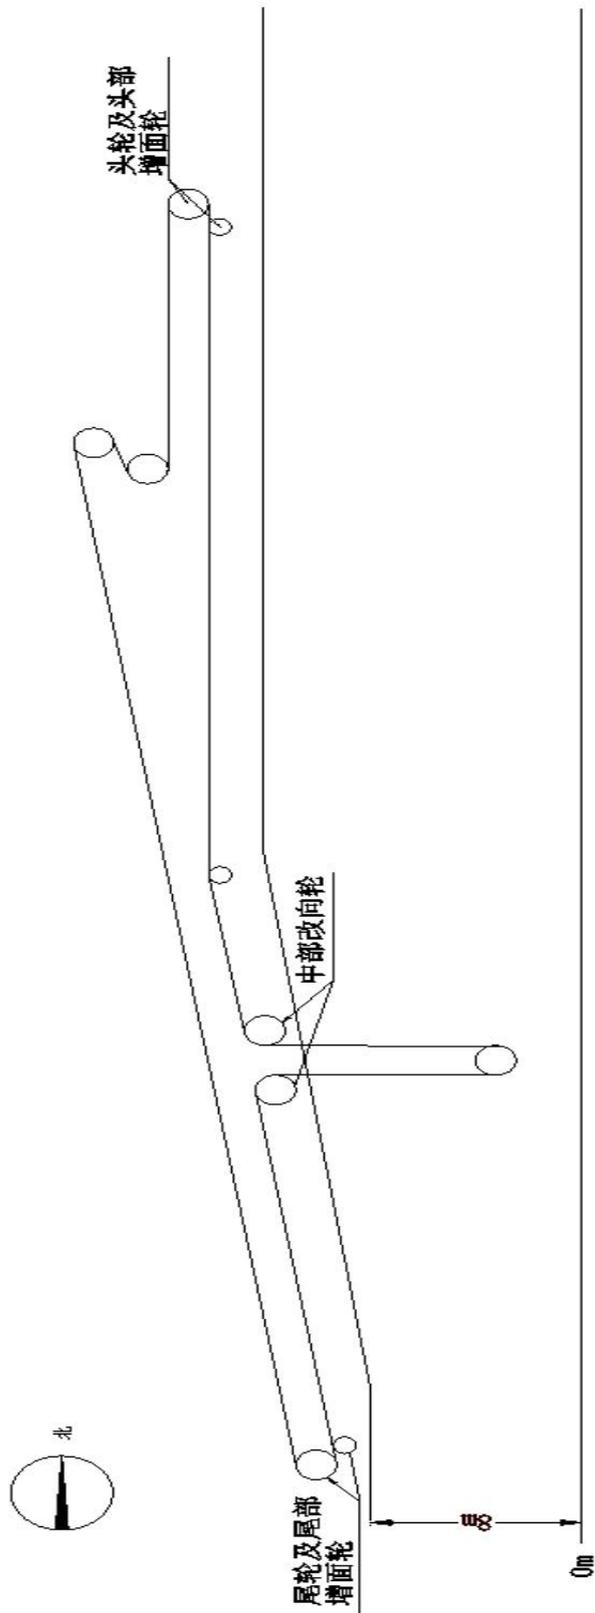
图一：P9-B 皮带机基本结构

置有头轮、尾轮、头部增面轮、尾部增面轮、中部坠轮和改向轮（见图一）。P-9A、P-9B 两条皮带机型号相同，相距 2 米布置在同一个钢结构通廊里，水平倾角为  $11.9^{\circ}$ ，由头部传动装置驱动头轮带动皮带由南向北运转；皮带机尾部设置在距离地面 8 米高的转运站平台上，皮带机头轮和尾轮之间的中心距离为 182.5 米，从尾轮到头轮的水平爬升高度为 16.99 米；皮带机胶带的宽度 1.2 米，全长 385 米，运行速度为 1.6 米/秒，型号为 EP-300。

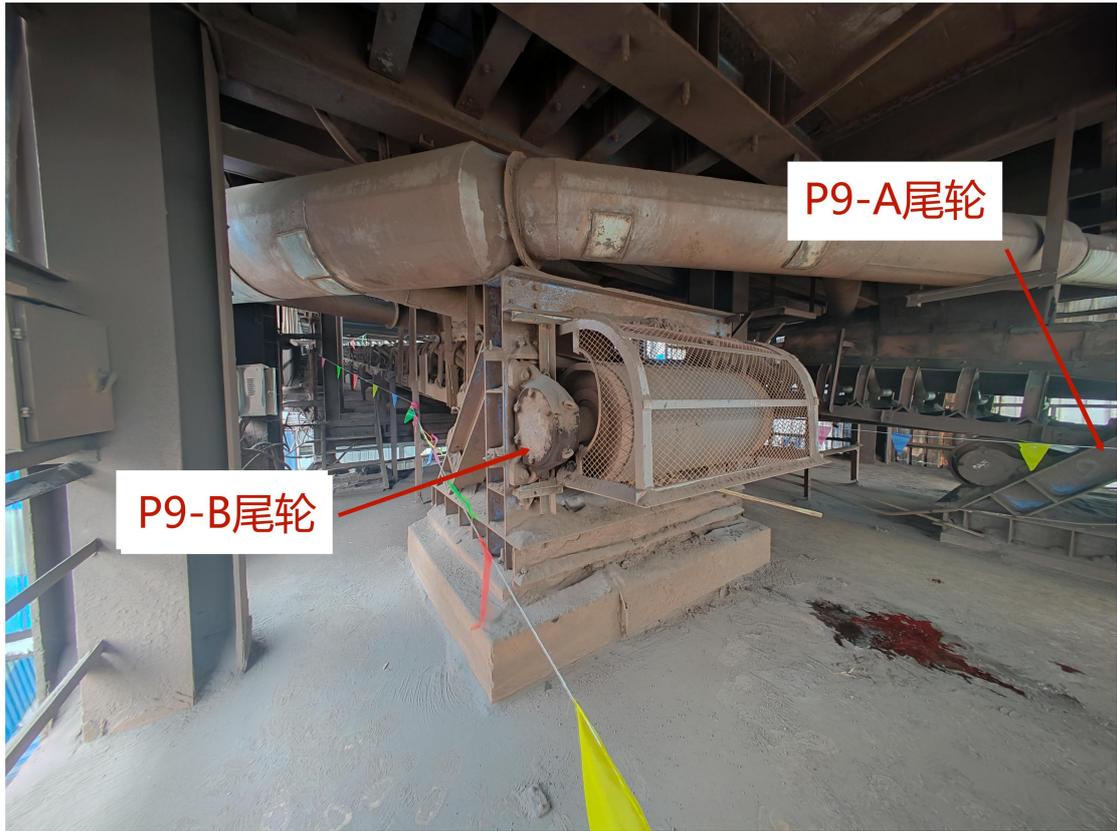
图二：事故现场概貌

事故发生后，因应急救援需要，原始现场已被破坏。调查组经现场勘查，并结合事发时现场救援人员描述等信息综合分析，还原事故现场如下：事故现场位于炼铁总厂烧结二分厂原料作业区域 P-9 皮带转运站的 P-9B 皮带机尾轮处。事发时 P9-A、P-9B 皮带机均处于正常运转状态，事发后 P9-B 皮带机被紧急停机。清料工杨某珍躺在 P9-B 皮带机尾轮正后下方，地面有一摊血迹；P9-B 皮带机尾轮与其后部增面轮之间的间隙处有一把清料作业使用的扫帚，扫帚柄部把手均已裂开，有明显碾压痕迹（见图二、图三）。P9-B 皮带机尾轮后部的增面轮下方地面有明显清扫痕迹（见图四）。

当杨某珍清扫 P-9B 皮带尾轮附近地面时，违规钻入正在运行的皮带机下方，扫帚柄接触到正在运转的 P-9B 皮带机尾轮后部的增面轮，扫帚与人瞬间被卷入，杨某珍经碾压并从 P-9B 皮带机尾轮与增面轮的间隙处被甩出，扫帚卡在间隙处。刘平发现后立即拉动皮带急停装置，并拨打 120 求救。

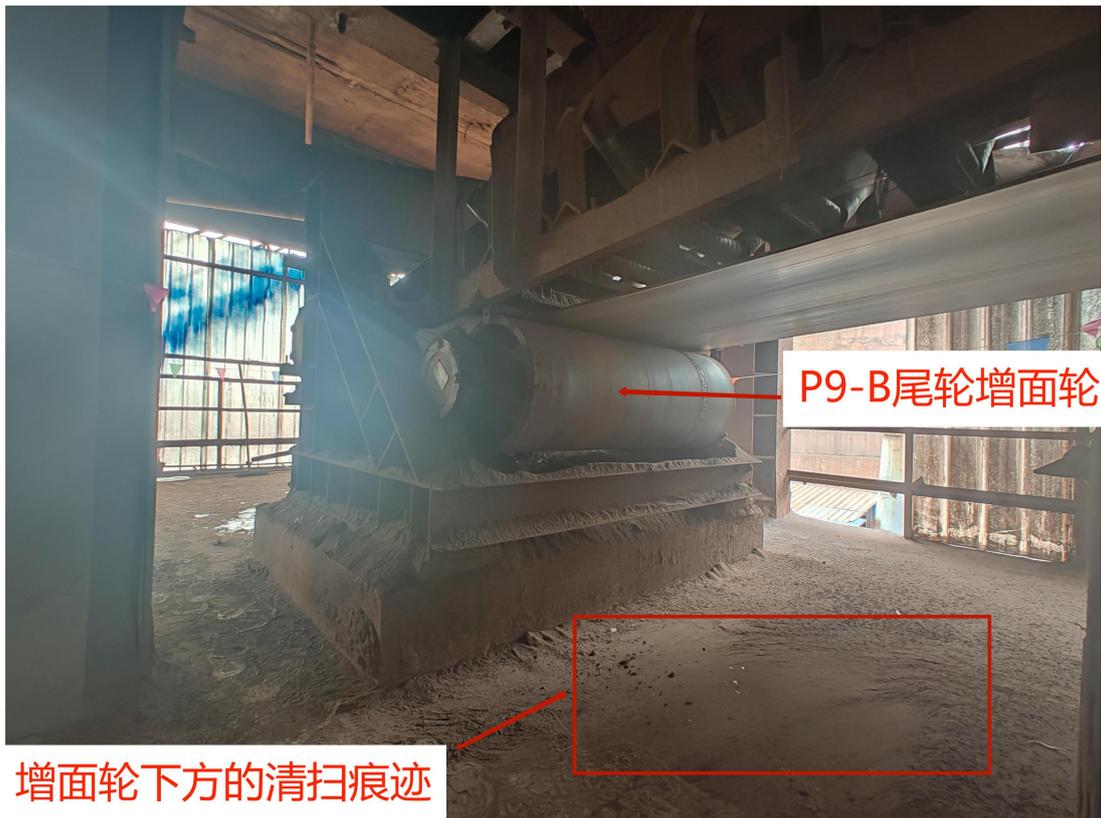
图四：P9-B 皮带机尾部增面轮处

9:15左右，杨某珍在P-9B皮带机尾部增面轮附近清扫时，被增面轮卷入皮带机内，从尾轮处滚落至对向地面。刘某听到响声，从P-9A皮带机尾轮处跑至出事区域并拉动皮带机急停装置。

经调查发现，上述皮带区域3D岗位安全隐患专项整治行动结束后，炼铁总厂仍存在B类皮带机增面轮处未安装安全防护网，隐患整改不彻底有漏洞的问题。

未认真吸取“2021·2·26”事故经验教训，开展“皮带区域3D岗位安全隐患专项整治”工作不彻底，隐患排查流于形式，未排查出“B类皮带机增面轮部位未加装防护网”这一明显事故隐患；未落实对B类皮带机执行“计划性停机清扫作业制度”；作业现场安全管理流于形式，制止违章作业行为不到位；对未经安全生产教育培训合格的从业人员违法上岗的问题失察失控。
