# 特种设备事故调查报告

## 龙游小南海光明铁道控股有限公司 “5·21” 叉车事故调查报告

“5.21” 叉车事故调查组

二〇二三年七月二十八日

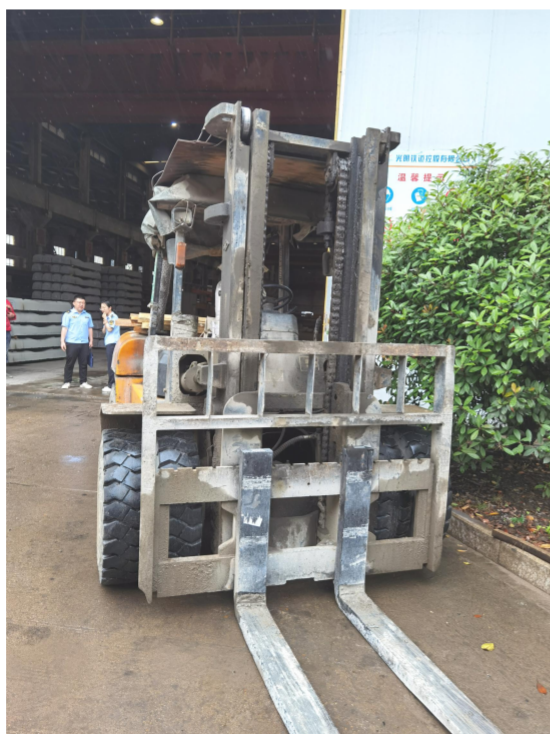
涉事叉车属于场（厂）内专用机动车辆，使用单位名称：光明铁道控股有限公司，出厂编号 091232716，设备型号：CPCD70，额定起重量：7000kg，制造单位：浙江杭叉工程机械集团股份有限公司，制造日期：2009 年 12 月，特种设备代码：511033082520177454，车牌号码：场内浙 H09161，使用登记证编号：车 11 浙 HE1492(17)。该叉车于 2017 年 10 月 13 日首检合格，2022 年 9 月 1 日衢州市特种设备检验中心定期检验合格，下次定期检验日期为 2023 年 9 月。5 月 26 日，事故调查组委托衢州市特种设备检验中心对“5.21”叉车事故发生原因进行技术分析。6 月 21 日，衢州市特种设备检验中心出具了《光明铁道控股有限公司“5.21”叉车事故技术分析报告》，所有检验项目都符合要求，叉车状况良好。

（涉案叉车）

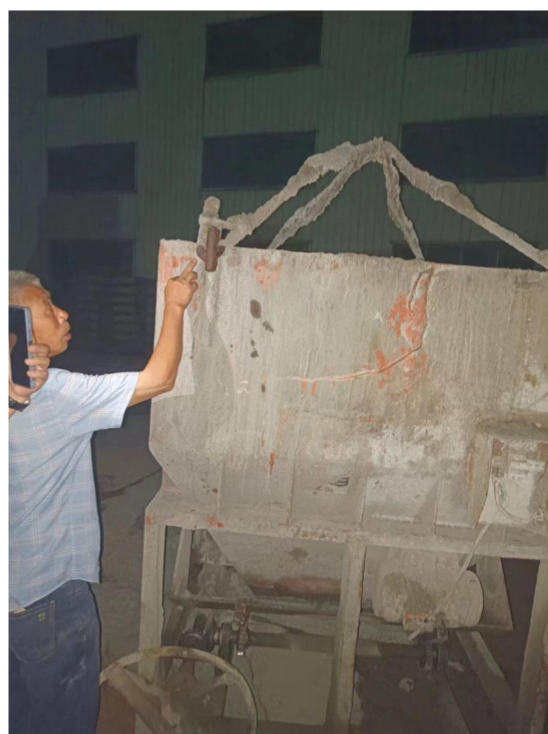
（涉案料斗）

土料斗无固定插口，非叉车专用料斗，且无专人看管，隐患未能有效排除。
