XX高速公路总承包部八施工分部 土建 工程项目湘潭县段“4·15” 高处坠落事 故调查报告

2023年4月15日7时36分许，XX高速公路总承包部八施工分部土建工程项目进行湘潭县段排子冲高架桥盖梁施工时，框架式盖梁施工平台局部坠落，造成2人死亡。

事故调查组认定，XX高速公路总承包部八施工分部土建工程项目湘潭县段“4·15”高处坠落事故是一起因安装盖梁模板时违章进行吊装作业及现场安全管理不到位等原因造成的一般生产安全责任事故。

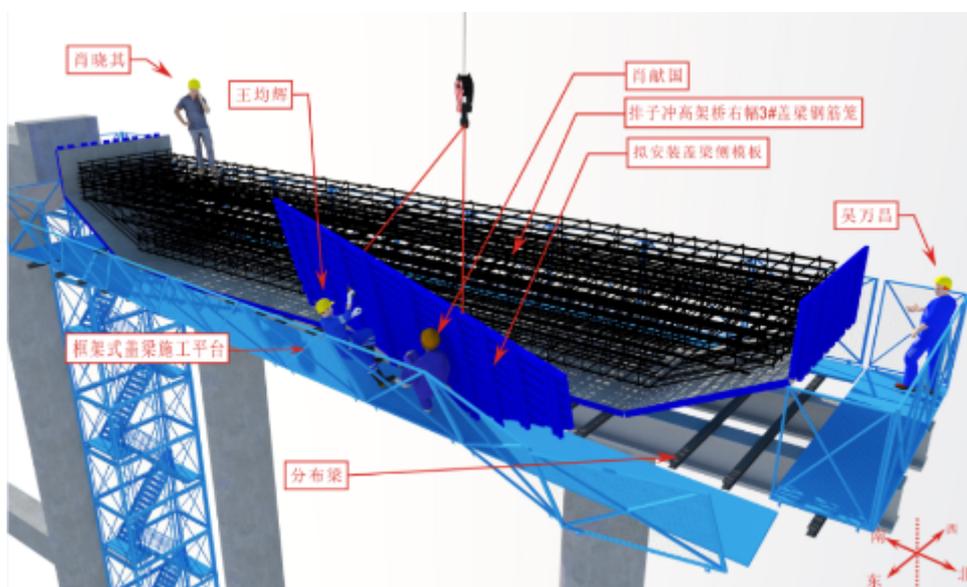
(图1)

4月15日早上7时许，肖某其带领王某辉、肖某国、吴某昌、李某平及汽车起重机操作员易某江到达排子冲高架桥施工现场。肖某其安排易某江负责操作汽车起重机、李某平负责在地面进行模板的清洁及挂钩、王某辉负责使用对讲机指挥易某江。7时30分许，安装完毕右幅3#盖梁南北两侧模板后准备安装东侧靠北端侧模板。肖某其站在盖梁钢筋笼上接电话，吴某昌在北侧施工平台清点安装工具，王某辉、肖某国在东侧施工平台。王某辉通过对讲机指挥易某江将侧模板吊运并落至施工平台与钢筋笼之间的盖梁底模上，为将侧模板底部螺杆孔洞与底模上的螺杆孔洞对正，王某辉通过对讲机指挥易某江继续下吊钩，侧模板失去吊钩的拉力后从底模上失衡滑落，侧模板加强筋撞击施工平台走道板，侧模板向东侧倾倒并撞击肖某其、王某辉以及东侧施工平台护栏，东侧施工平台在作用力下从分布梁上滑落至地面，王某辉、肖某国随施工平台坠落至地面。（详见下图1）

违章作业。重庆XX公司排子冲高架桥下构班组作业人员肖某国、彭某强安装操作平台时，未按《排子冲高架桥下部构造施工技术交底》要求采用U型螺杆将操作平台固定在分布梁上；王某辉指挥汽车起重机将侧模板就位底模时未正确站位，未按《汽车吊起重吊装安全技术交底》要求待侧模板就位并支撑牢固后再指挥下钩。侧模板受偶然荷载（人力撬棍、风荷载等）作用从底模上失衡倾倒并撞击东侧施工平台及王某辉、肖某国等两名作业人员。东侧施工平台从分布梁上滑落坠至地面，王某辉、肖某国随施工平台坠落至地面伤重身亡。

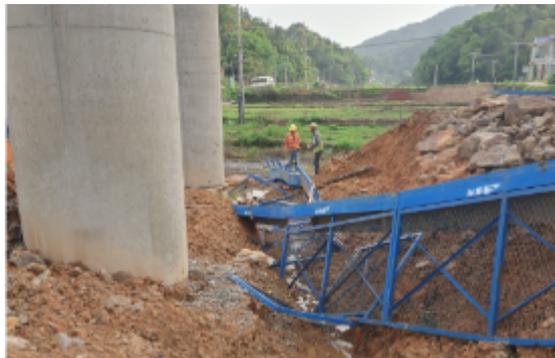
图2（坠落的东侧施工平台）

事故发生后，应急管理部门事故调查人员与县公安局技术民警于当日下午对事故现场进行勘查。事故现场位于排子冲高架桥右幅3#盖梁施工现场，勘查时事故现场因救援已变动。排子冲高架桥右幅3#盖梁呈南北走向，设计长15.5m，宽2 m，高1.8 m，距离地面垂直高度约25.98m；拟安装的盖梁侧模板长约7.75m、高约1.8 m、底楞宽约10.5 cm，侧加劲板厚约10cm，重约1.9t；盖梁桥墩东侧停放一辆汽车起重机，车头朝东；东侧施工平台坠落至地面（详见下图2），东侧分布梁由北往南第6根、第10根布梁可见铁丝，南侧施工平台位移变形（详见下图3）。

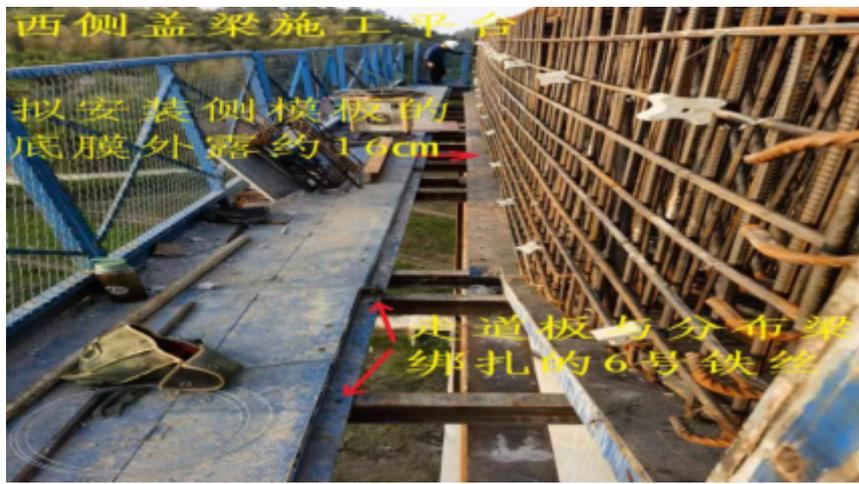
图4（西侧施工平台示意图）

西侧施工平台走道板与分布梁未采用U型螺杆进行固定，采用6号铁丝（ $\varphi 4.88\text{mm}$ ）进行绑扎。经测量，东、西两侧拟安装侧模板的底模外露宽度约为16cm，施工平台走道板宽约0.85m、防护栏杆高约1.5m（详见下图4）。

(2) 未落实生产安全事故隐患排查治理制度。重庆XX公司主要负责人未组织落实隐患排查治理工作机制，现场负责人未组织对搭设施工平台及安装盖梁模板作业现场开展事故隐患排查。未及时排查并消除采用铁丝将操作平台固定在分布梁上产生的摩擦力不足以抵抗侧模板倾倒时水平推力的事故隐患；未及时排查并消除安装侧模板时作业人员违章作业的事故隐患。

（五）开平市XX脚手架有限公司要根据此次事故暴露的问题，立即组织专家论证，进一步改进框架式盖梁施工平台的安全性能。一是为增加操作平台的抗水平推力，建议平台梁与操作平台边角钢之间增加竖向钢锚销，数量等同U型螺杆；二是要在操作平台按照说明书内明确U兴螺杆安装的间距和位置，同时明确U型螺杆的拧紧标准及检查验收程序。
