G42 沪蓉高速（高坪段）“5·14”较大道路交通事故调查报告

G42 沪蓉高速（高坪段）“5·14”较大道路

2021年11月

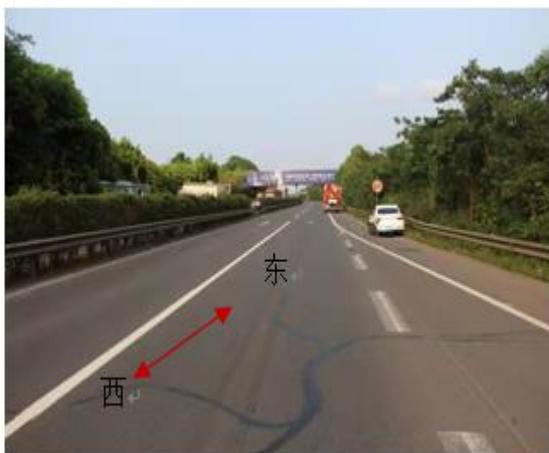
2021年5月14日下午，吴松林驾驶川R81331重型特殊结构货车由南部县（西）往广安市方向（东）行驶。16时40分许，当车辆行驶至G42沪蓉高速公路（高坪段）1767Km+600m处时，所驾车辆先后碰撞易海波驾驶的川RZV957小型轿车（图1）和张春林驾驶的川RWK598小型面包车（因碰撞轻微驶离了现场），后冲破中央隔离带驶入对向车道，与对向车道刘强驾驶的川B44579大型普通客车相撞（图2），造成川R81331重型货车驾驶人、川B44579大型客车2名驾驶人（其中1名为副驾驶）及3名乘车人死亡，川B44579大型客车28名乘车人受伤，四车及高速公路设施不同程度损坏。

图1：应急车道白色车辆为川RZV957小轿车

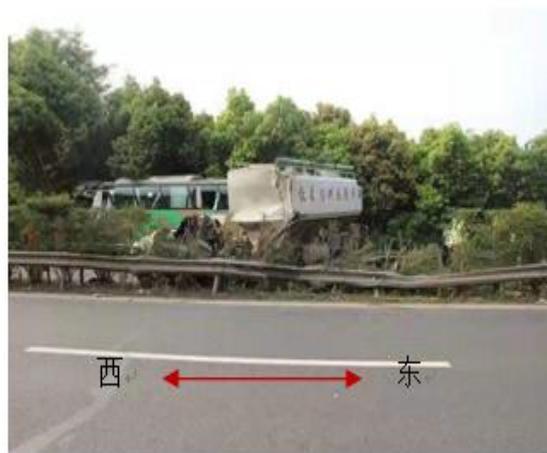
图2：相撞的川R81331货车及川B44579大客车

1. 川 R81331 重型货车驾驶人吴松林安全意识薄弱，在过度疲劳的情况下仍驾驶机动车在高速公路上行驶，未能及时发现和准确处理路面交通情况，所驾车辆先后碰撞前方行驶的川 RZV957 小型轿车和川 RWK598 小型面包车后，冲破中央隔离带驶入对向车道，与对向车道相向行驶的川 B44579 大型普通客车相撞，是造成此次事故的主要直接原因。

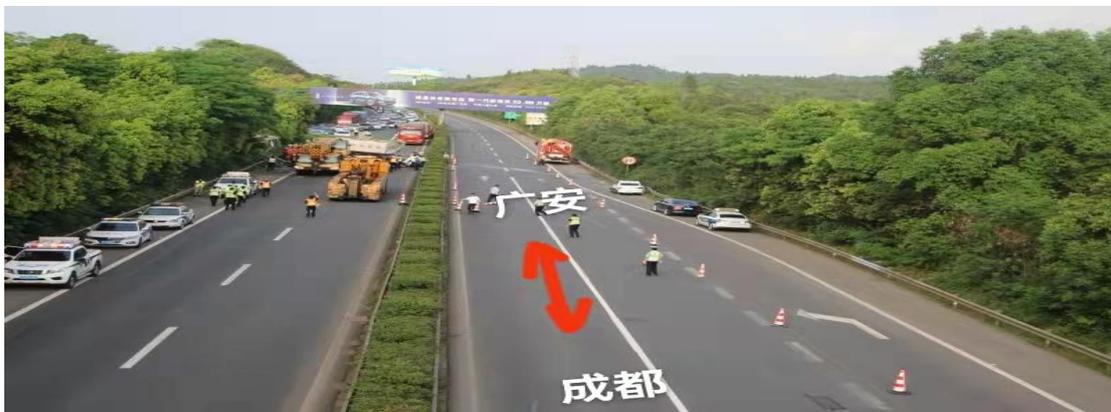
事发现场位于 G42 沪蓉高速 1767km+600m（即成南高速成都往广安方向 K208+219）处加速车道末端，道路呈东西走向、双向通行，东往广安方向，从左至右分别为小客车道（宽度为 376cm、限速 100-120km/h）、客货车道（宽度为 376cm、限速 60-100km/h）、加速车道（宽度为 405cm、长度为 210m）、应急车道（宽度为 275cm）；西往成都方向，从左至右分别为小客车道、客货车道、应急车道。道路中央设置中央隔离绿化带及两波波形护栏，往成都方向右侧护栏为两波波形护栏。事故路段为沥青路面，道路线形顺直，事发当天天气为晴天，路面干燥完好且无障碍物，视线良好，该路段设有电子监控设备（图 3）。

图 3：事故路段道路线形、车道分布等情况

经委托,四川西华交通司法鉴定中心、四川振通检测股份有限公司先后对 G42 沪蓉高速 1767km+600m 处事故路段的道路线形、道路交通安全设施(标志、标线、中央分离带护栏、路侧护栏)、路面平整度、路面抗滑性等进行了检验检测。7 月 31 日,专家组结合两技术服务机构检测鉴定意见和现场勘查情况,综合分析认为:该事故路段道路线形、路面各项指标和交安设施总体上满足施工设计时的相关规范要求,但存在部分标志标线设置不符合现有标准规范等问题。

3. 四川成南高速有限责任公司未认真落实高速公路养护管理和安全隐患排查责任。该公司是成南高速公路运营维护的主体责任单位，其下设南充管理处具体负责事故路段的养护管理和安全隐患排查治理等工作，在该公司的督查检查和南充管理处的日常安全隐患排查中，未及时发现事故路段成都往广安方向，D匝道与主线汇流的通视三角区内树木茂盛影响通行视距和相关道路交通标志和标线设置不符合有关要求等问题。

南充境内各高速公路公司尤其是四川成南高速有限责任公司要认真落实高速公路养护管理和隐患排查责任，针对此次事故暴露出高速公路养护管理和交安设施不符合相关标准规范的问题，举一反三对所管辖高速公路桥梁、隧道、弯道、临水临崖等危险路段及事故易发多发路段标志标牌标线、交安设施、路面平整度、防护栏等重点部位进行全面排查治理；要加大道路升级改造力度，争取最大限度符合现行标准规范；要持续开展安全风险分级管控和隐患排查治理业务知识专项培训，不断增强高速公路养护管理人员风险辨识和隐患排查能力，切实管控高速公路交通安全风险。
