# 东莞大岭山“3·6”一般道路交通事故 调查报告

（公示版）

东莞市政府事故调查组

2023 年 7 月

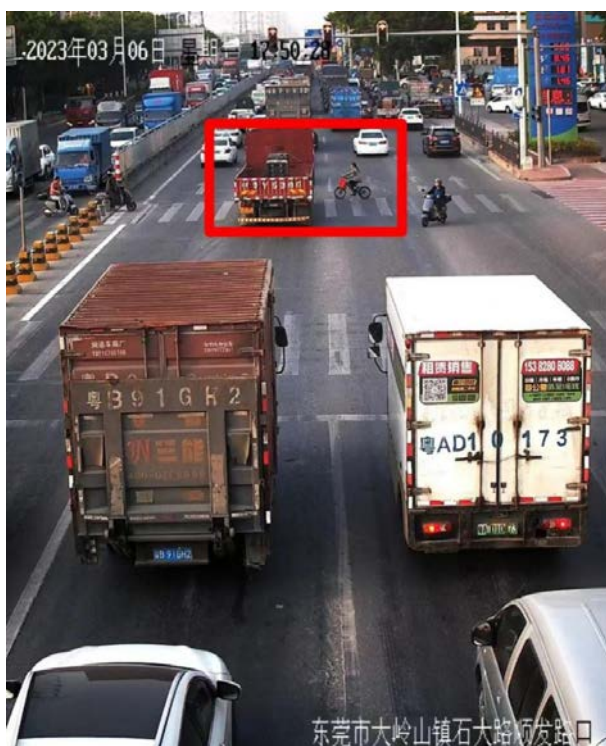
图 1 事故发生前照片

2.道路情况：事故地点位于 122 省道 68 公里东莞市大岭山镇石大路明兴加油站红绿灯路段，为双向八车道的沥青路面道路，中间有水泥护栏分隔，道路划有人行横道；该路段为东西走向，东往寮步镇方向，西往 107 国道方向，由 107 国道往寮步镇方向单边车道宽为 370cm、380cm、380cm、370cm。事发路段路面干燥、平直，视线良好；路段限速 80 公里/小时。

事故发生后，大岭山镇立即在事故现场路段开展交通秩序整治。经排查，此次事故暴露出石大路明兴油站对出路段（省道）存在的安全隐患有：（1）事故路段路口较宽，而且有两条人行横道线，易误导司机；（2）事故路段路口没有设置行人（非机动车）等候区域；（3）事故路段路口交通信号灯配时不合理。

事故暴露出的违法行为有：机动车驾驶人驾驶机动车未按操作规范安全驾驶，对应当发现的危险情况未能及时发现。为切实做好隐患整改工作，根据存在问题，大岭山镇立即进行整改：一是对事故路段的中间路口进行了收窄，并在中间护栏处设置加高铁护栏，防止行人和非机动车穿越，使路口更规范；二是在路口两旁设置行人（非机动车）等候区域，并完善相关交通警示标志；三是调整了路口交通信号配时，增加行人（非机动车）通行时间，确保行人、非机动车有足够时间横过马路。
