## 凤凰县沱江镇长坪村矿山生态修复 覆土项目“10.18”渣土运输车辆倒车 坠坎侧翻一般伤害事故调查报告

凤凰县人民政府“10·18”车辆伤害事故调查组编制

2024年1月8日

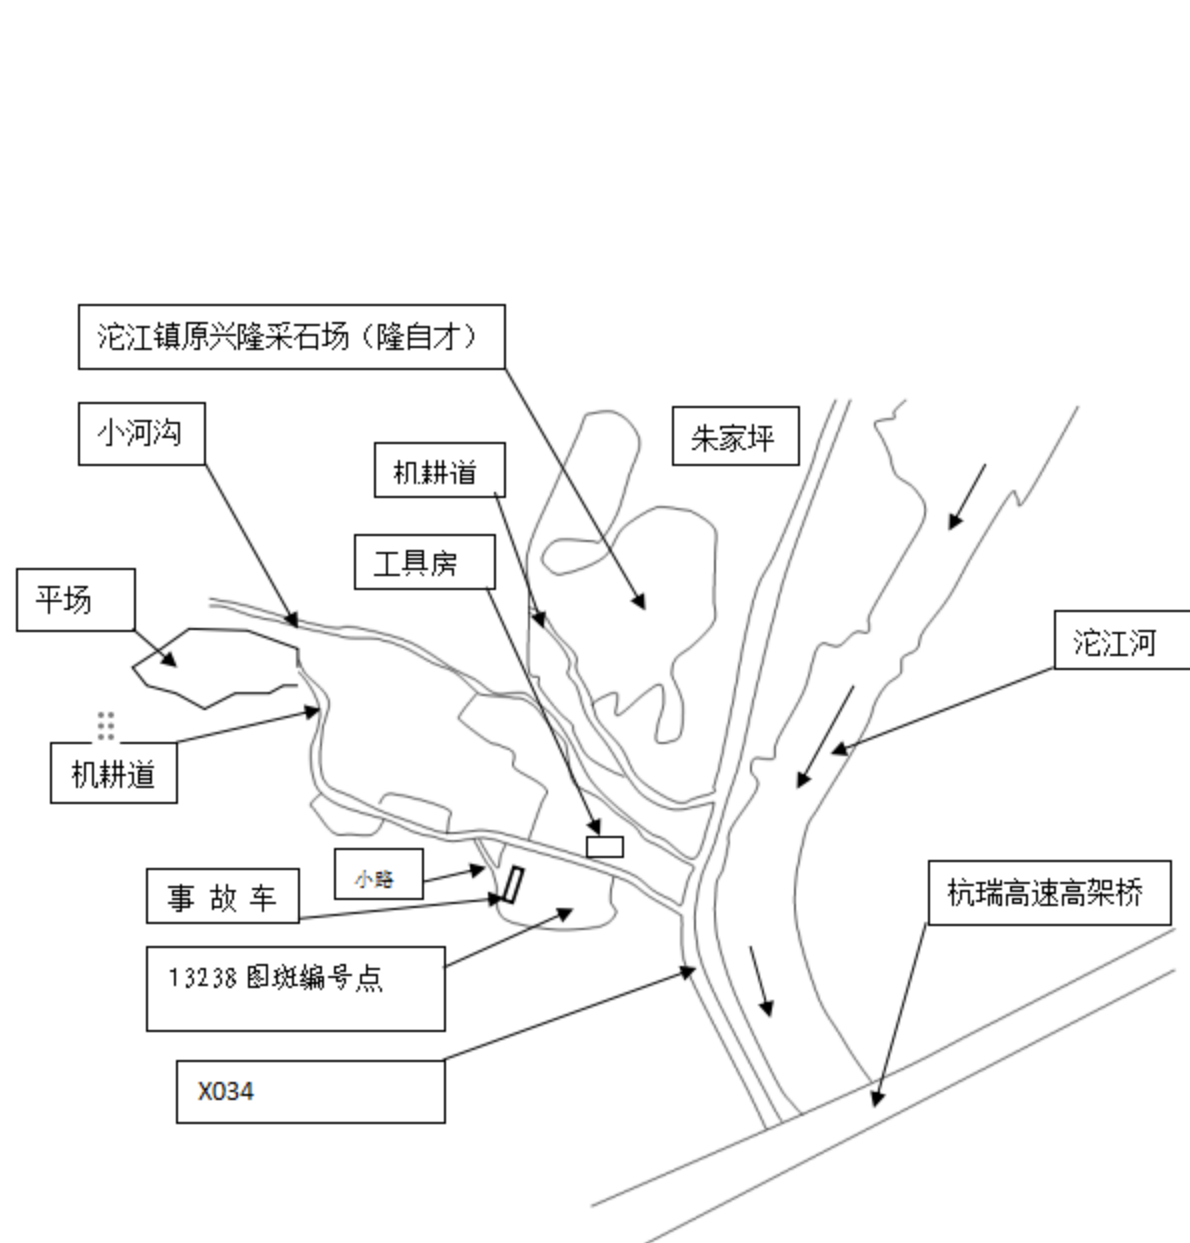
“10.18” 渣土运输车辆倒车坠坎侧翻事故现场示意图

2023年10月18日上午8时30分左右，张某驾驶赣C1N978从“心漾凤凰”建筑工地行驶至废弃砂石加工点覆土现场（13238图斑编号）。张某将赣C1N978渣土车开进场内后，准备从前方小路处倒车到坎上向下倒土。姚某站在小路尽头坎边位置，看到赣C1N978倒车时驾驶员还下车查看车轮位置并修正倒车行驶方向。当赣C1N978渣土车倒车快靠近坎边时，姚某挥手示意并大声呼叫“停车”。但驾驶员没停车还是继续往后倒车坠落侧翻至斜高15米的坎下，张某被挤压在已变形的驾驶室内。

米左右，左侧可见一砂石小路，小路边有车轮压行痕迹。沿小路上行 40 米左右有一自然平台，自然平台上未见有倾倒渣土痕迹，下方可见土场内侧翻货车。

1. 对事故车辆坠落上方小路及山崖高度进行测量，货车坠坎点山崖高 15 米，货车坠坎侧翻点距崖边 2 米；事故车辆坠落上方小路长 33 米，山崖坎边长 5.25 米，宽 4.5 米。
