**嘉定安亭谢春路 1301 号  
“5·6”一般高处坠落事故调查报告**

**嘉定区生产安全事故调查组**

**2024 年 7 月 11 日**

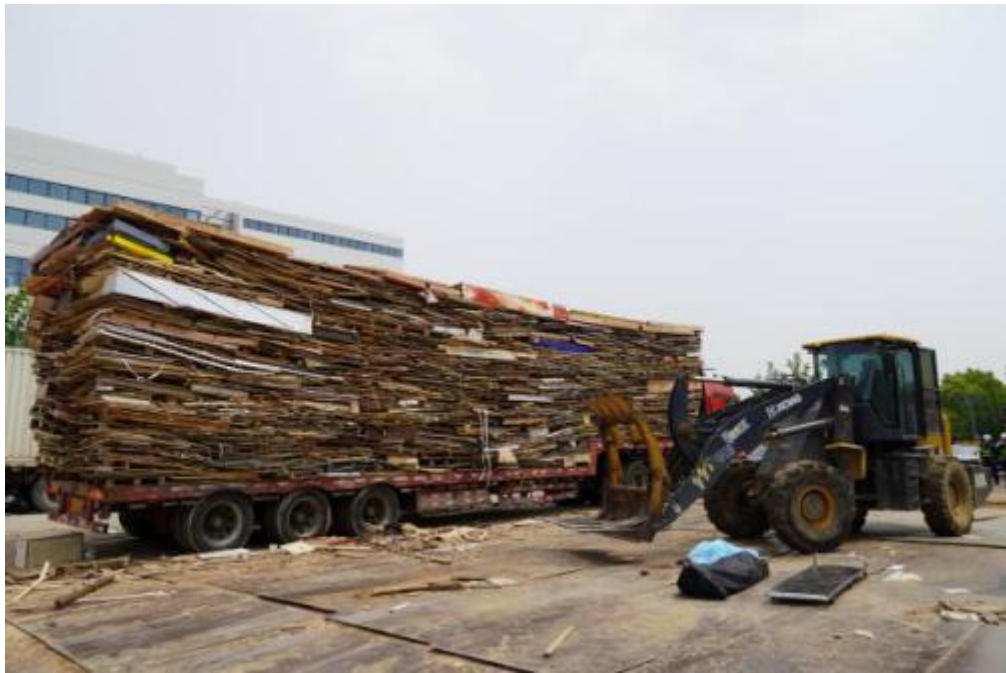
图一 事故现场照片

2024年5月5日，伟波公司法定代表人樊伟波联系张红标，让其安排人员第二天至谢春路1301号进行装车。5月6日6时许，周桂军、李秀梅、邢安新、邢许氏、姜党伟、李东6人来到谢春路1301号内，姜党伟驾驶装载机将废木材运送至挂车上，其余5人站在挂车上开始铺放废木材，至事故发生前，挂车上废木材已装满，姜党伟驾驶装载机利用抓斗上站人的方式先将李东、邢安新2人从挂车上运送至地面，其余3人在完成剩余的铺放废木材工作后，姜党伟再次驾驶装载机利用抓斗站人的方式准备将周桂军、邢许氏、李秀梅三人从挂车顶部运送至地面，李秀梅站在抓斗最外侧、周桂军居中、邢许氏站在靠近挂车侧，姜党伟在驾驶装载机倒车时李秀梅从抓斗上坠至地面（坠落高度约4米）。

作业人员缺乏必要的安全意识和安全知识，冒险站在装载机抓斗内，用装载机作为下车工具，未意识到存在的危险。装载机在倒车过程中遇到地面起伏不平处发生颠簸，站在抓斗靠外侧的李秀梅不慎从抓斗内摔落至地面导致死亡，是事故发生的直接原因。

规的规定，规范经营行为，建立健全并严格落实本单位全员安全生产责任制和安全生产规章制度，要根据生产作业的实际制定相关的安全操作规程；要切实加强对作业人员的安全生产教育和培训，增强作业人员的安全意识，保证作业人员具备必要的安全生产知识，熟悉有关的安全生产规章制度和安全操作规程；要加强作业现场的安全生产管理，确保操作规程的遵守和安全措施的落实；要建立健全并落实生产安全事故隐患排查治理制度，及时发现并消除各类安全事故隐患，坚决防止事故的再次发生。

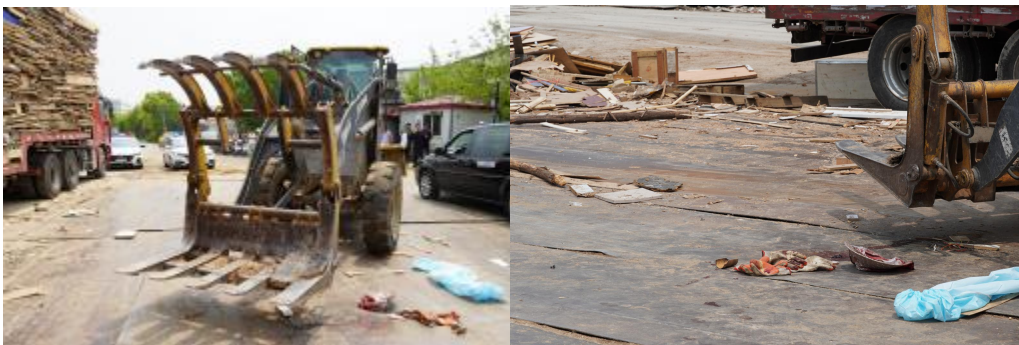
图二

现场勘查可见：伟波公司场地上停着一辆牌号为沪 FQ8957（苏 H028A 挂）的货车已装满废旧木材，装满废木材的挂车顶部距离地面高度约 4.2 米，货车旁有一台装载机，装载机前端安装有抓斗，抓斗上下开合，下端有 5 齿，齿与齿之间有间隙；抓斗下方的地面铺有钢板，一块钢板上面留有血迹（见图二、三）。

通过监控视频可见：装载机在倒车过程中，有遇地面起伏不平发生颠簸的情况。
