# 天元区栗雨街道株洲智赋人才网络科技有限公司 “12•3”一般机械伤害事故调查报告

编制单位：株洲市天元区政府事故调查组

编制日期：2024年3月29日

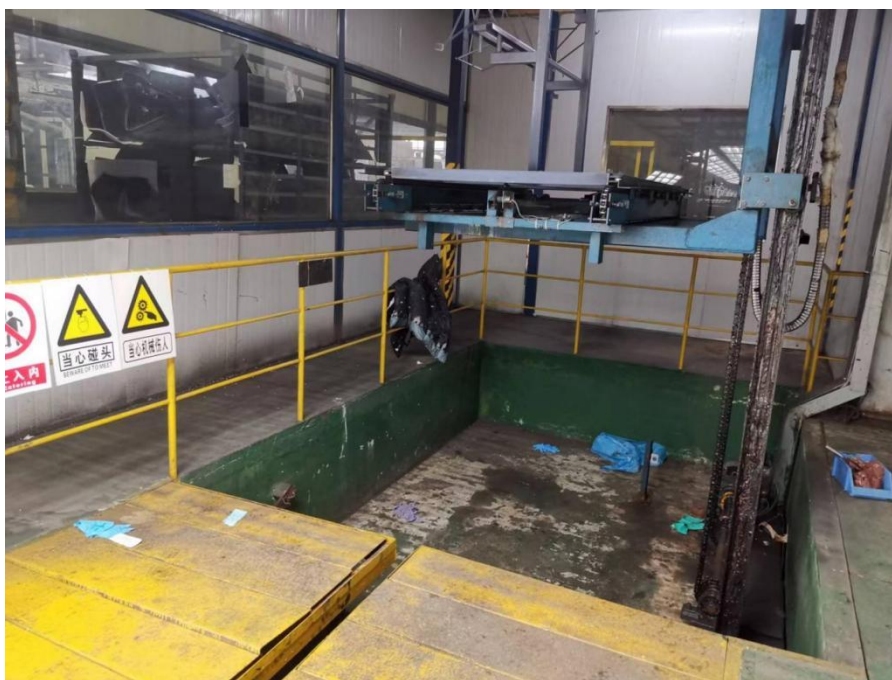
欧阳静在路过喷涂线过程中透过玻璃发现升降机运转异常，仔细观察后发现易某某被压在升降机底部。

事故地时位于北京北汽模塑科技有限公司株洲分公司厂房喷涂线升降机处，事发位置详见图 1。

图 1 升降机所在区域情况

易某某安全意识淡薄，严重违反安全生产管理制度及操作规程，在升降机运行情况下，违规进入升降机底部地坑区域为两侧导轨打黄油，导致事故发生。

各生产经营单位要严格落实安全生产主体责任，按规定完善安全生产管理机构及人员的配备，健全并落实全员安全生产责任制，组织建立并落实安全风险分级管控制度，建立风险分级管控清单，认真开展安全风险分级管控和隐患排查治理双重预防工作机制，加强安全生产教育和培训，提高员工的安全意识和安全技

能，强化生产作业过程中各级各类管理人员和从业人员安全生产责任制、安全生产规章制度和操作规程等安全生产执行力；针对现场作业监管不到位的问题，加强作业现场的安全管理，重要作业环节要落实专人进行现场监督，及时制止违章作业行为。
