# 安仁永乐江“1·1”一般道路 交通事故调查报告

安仁县政府事故调查组

2023 年 4 月

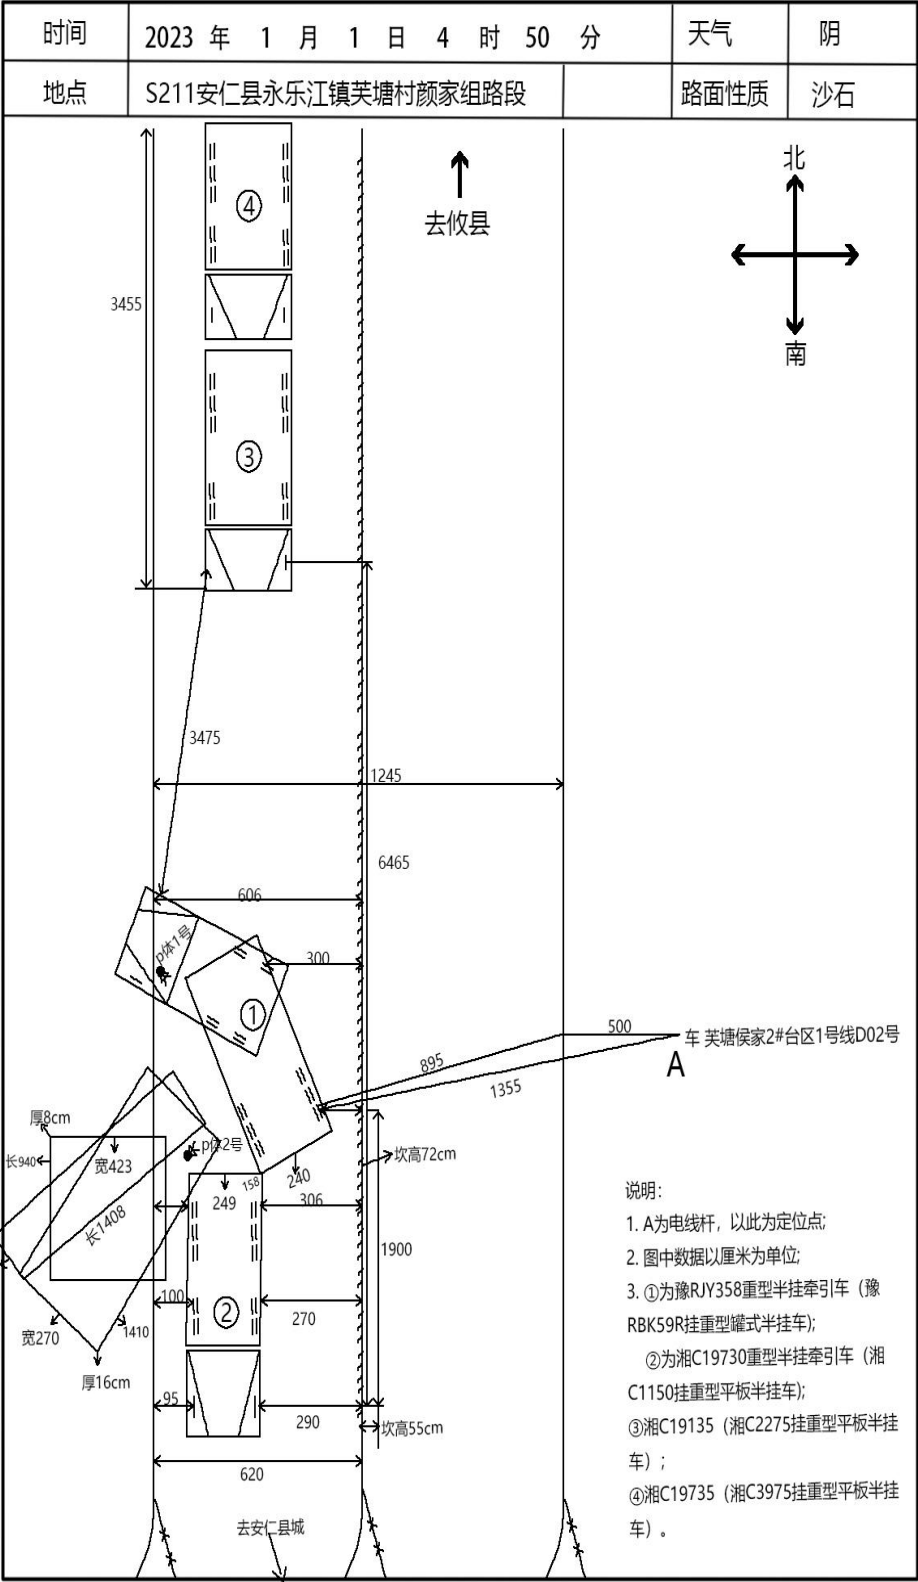
道路交通事故现场图

事故发生地点位于安仁县 S211K24+800M 处（安仁县永乐江镇芙塘村颜家组路段），该路段因铁路高架桥过低，不能满足特殊设备运输需要，2022 年 10 月 14 日由安仁县交通运输局与中国铁路广州局集团有限公司衡阳工务段（以下简称衡阳工务段）签订桥下路面标高改造合同，委托衡阳工务

段代建管理，工期 40 天。衡阳工务段 2022 年 10 月 26 日将该项目发包给湖南奕奇建筑工程有限公司承建，于 2022 年 11 月 1 日开始动工。该道路属省道 S211 中的一段，交通流量大，过境车辆多，路面改造时采用半幅施工，且盖板涵、水泥混凝土路面养护期长，加上年底雨雪冰冻天气较多及 2022 年春运来临等原因，导致施工工期延长。项目设计单位为长沙铁路勘察设计院有限公司，监理单位为湖南国汇项目管理有限责任公司。路宽 1245cm，道路呈南北走向，南去安仁县城方向，北去攸县方向，沙石路面（处于施工阶段）降低改造工程施工阶段全长 324m，宽 7m（车行道），路缘带 2m，土路肩 1.5m，总包干价款 388 万元，事故发生时该路段正在修建之中，实施单边通行（道路东边封闭、西边通行，东高西低），通行路面宽 620cm，进入施工路段两端设置了警示灯、反光锥筒、警示牌、限速 5 公里每小时及限速 20 公里每小时的标志，事故发生时道路两端无值守人员指挥车辆通行。

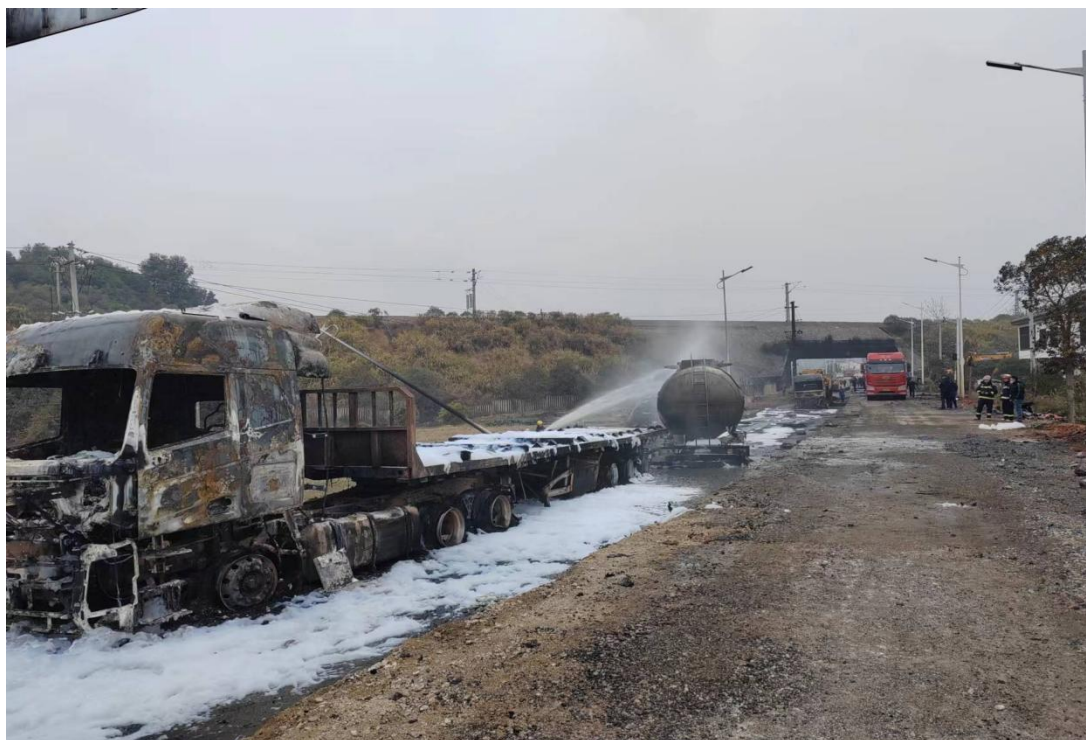
（由南往北拍摄）

2023年1月1日4时50分，当事人张\*臣驾驶豫RJ\*\*58重型半挂牵引车（豫R\*\*59挂重型罐式半挂车，驾驶室内乘坐李\*伟，罐式货箱载有汽油）从安仁县城方向驶往攸县方向（行驶方向前方道路正在施工），当车行驶至S211线安仁县永乐江镇芙塘村颜家组路段时，恰遇当事人胡\*权驾驶湘C1\*\*30重型半挂牵引车（湘C\*\*50挂重型平板半挂车，车上载有三块钢板）从攸县方向驶往安仁县城方向经过此处，临近时，采取紧急制动，在制动过程中车身左侧与湘C\*\*50挂号龙亿达牌重型平板搭载物钢板形成碰刮，碰刮发生后引燃罐体内汽油，两车过火燃烧，导致湘C1\*\*30重型半挂牵引车（湘C\*\*50挂重型平板半挂车）及其车队其余二辆湘C1\*\*35（湘C\*\*75挂重型平板半挂车）、湘C\*\*735（湘C\*\*75挂重型平板半挂车）起火，造成张\*臣、李\*伟当场死亡，车辆烧毁、旁边的房屋及农作物以及路旁的水渠、路灯杆、监控设备及停靠在房屋旁的车辆受损。
