宿州埇桥“10·13”较大道路交通事故调查报告

2023年10月13日5时30分许，S302省道埇桥区栏杆镇路段发生一起道路交通事故，一辆小型客车追尾一辆轮式拖拉机，造成3人死亡，直接经济损失322.5万元。

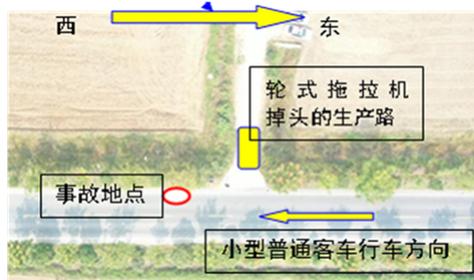
图1 事故发生经过示意图

5时38分许，卓**驾驶苏CQ198D小型客车沿S302省道自东向西行驶至K54+766处，因疏于观察，同前方向行驶的张**驾驶的皖1196203号轮式拖拉机及所载的翻转犁发生碰撞，造成苏CQ198D小型客车乘坐人路*、路*、梁**三人经抢救无效，于当日下午先后死亡。

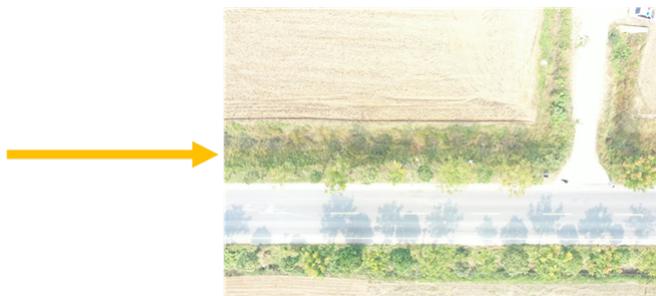
图2 现场道路情况航拍图

1. 道路基本情况。事发地点位于S302省道K54+766处，事故路段呈东西走向，沥青混凝土路面，道路等级为二级公路，设计行车速度60km/h，路基宽10.5m，路面宽8.5m，道路中心划设单黄虚线，无路灯照明；现场线形顺直，路面平整，视线良好，设置有道口标柱、警示桩，交通安全设施齐全。

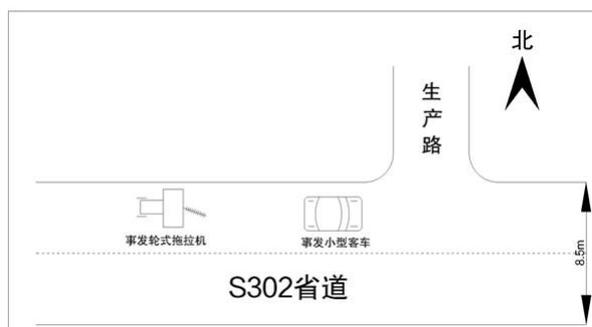
图4 事故发生前现场示意图

苏CQ198D小型普通客车由东向西行驶至S302省道K54+766处时（图4），车身前侧与向前行驶的皖1196203轮式拖拉机翻转犁（呈头朝西北尾朝东南悬空状态）右侧后端部发生碰撞，后苏CQ198D小型普通客车继续向西南方向运动，其车身右侧前部又与皖1196203轮式拖拉机左后车轮发生碰撞（图5）。

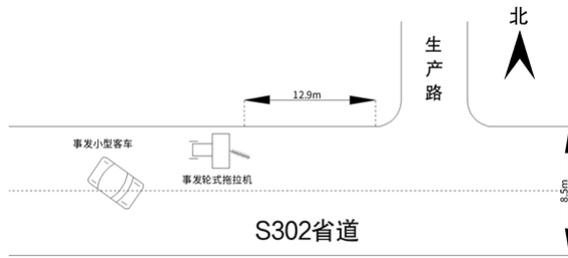
图5 事故发生后现场示意图

苏CQ198D小型普通客车：发动机舱盖呈脱落状，其上沿右部见撞击痕，呈撕裂变形状，痕迹走向呈由前至后；前挡风玻璃见撞击痕，呈碎裂脱落状；车顶盖及后尾箱盖整体撕裂脱落，车顶盖呈褶皱变形状，其前端中部见撞击痕，痕迹特征呈矩形状；后尾箱盖上见挫痕，后挡风玻璃呈碎裂脱落状；右前翼子板见撞击痕，呈扭曲变形状，离地65cm—97cm处表面灰色涂层呈减层，局部黏附有黑色橡胶类物质，痕迹特征呈弧形周向走向；右前车轮见碰擦痕，其轮胎胎侧表面黑色橡胶材料呈减层；右前翼子板上沿见撞击痕，呈撕裂变形状，离地100cm—123cm处表面灰色涂层及金属呈减层，局部黏附有泥土物质，痕迹特征呈螺旋状，痕迹走向呈由前至后。

皖1196203轮式拖拉机：车辆铭牌上见“东风牌DF2004-5A型轮式拖拉机，编号：21A05AD10297”；其车身右侧装有液压翻转犁，其中轴左右两侧各装有5个犁铧，其液压装置因碰撞挤压损坏，将其吊起至悬空状，其中轴右侧后端部见撞击痕，离地140—150cm处表面蓝色涂层及泥土呈减层，局部黏附有灰色物质及玻璃碎片物质；右后下部犁铧及其固定支架螺栓上见撞击痕，表面泥土及锈渍呈减层，局部黏附有灰色物质；右后下部倒数第二个犁铧呈缺失状，其固定支架及螺栓上见撞击痕，表面黑色涂层及泥土呈减层，局部黏附有灰色物质及黑色纤维物质；左后车轮轮胎胎肩及胎侧见碰擦痕，表面黑色橡胶材料呈减层，局部黏附有灰色物质，左后车轮轮辋边缘见撞击痕。

(2) 根据安徽龙鑫司法鉴定所司法鉴定意见书（皖司龙鑫〔2023〕痕鉴字第1147号）鉴定意见，苏CQ198D号小型客车由东向西行驶至事故地点时，其车身前侧先与头朝西尾朝东状态下向前行驶的皖1196203号轮式拖拉机翻转犁（呈头朝西北尾朝东南悬空状态）右侧后端部发生碰撞，后苏CQ198D号小型普通客车向西南方向运动过程中，车身右侧前部又与皖1196203号轮式拖拉机左后车轮发生碰撞。
