## 宿州埇桥“3·26”道路交通事故调查报告

2024年3月26日6时50分许，埇桥区芦四路大店镇张巷子村路段发生一起道路交通事故，一辆重型自卸货车与一辆小型面包车发生碰撞，造成2人死亡5人受伤，直接经济损失292.3万元。

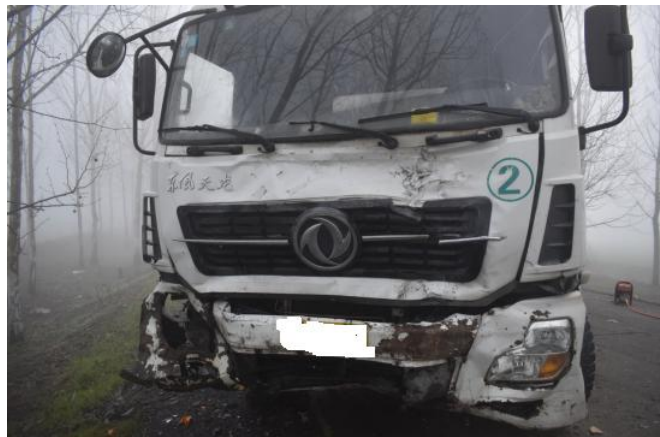
图3 事故重型自卸货车事故后现场图

皖L\*\*\*\*\*号重型自卸货车（图3）后尾灯缺失，牌照污损严重。其右前照灯灯罩、防护板、前围饰板等处，以及皖L\*\*\*号小型面包车（图4）前保险杠外饰、前照灯、前挡风玻璃、右前车轮胎等处撞击痕迹和形态符合两车迎面碰撞的情形。

(3) 车速分析。皖L\*\*\*\*\*号重型自卸货车出现制动印痕时，车辆速度约为49~50km/h；皖L\*\*\*\*\*号小型面包车事发时行驶速度无法确定。

- 1.潘\*\*雾天驾驶右后尾灯缺失、牌照污损严重的机动车在道路上超速、逆向行驶。
- 2.桑\*\*雾天驾驶机动车行驶时，未有效开启灯光；在乘坐人员未按规定使用安全带的情况下驾驶机动车，加重了事故造成的伤害后果。

（五）夯实企业主体责任。宿州市龙澄环境科技有限公司要认真落实企业安全生产主体责任，建立健全安全生产责任制，完善各项安全制度及操作规程，加强车辆驾驶人日常安全教育培训，进一步提升垃圾收集转运车辆驾驶人行车安全意识，规范道路运输行为。要及时对所属车辆进行安全检查及维修保养，严防车辆“带病”上路。
