# 岳麓区学士街道湖南云波集装箱租赁有限公司 “8·25” 坠落事故调查报告

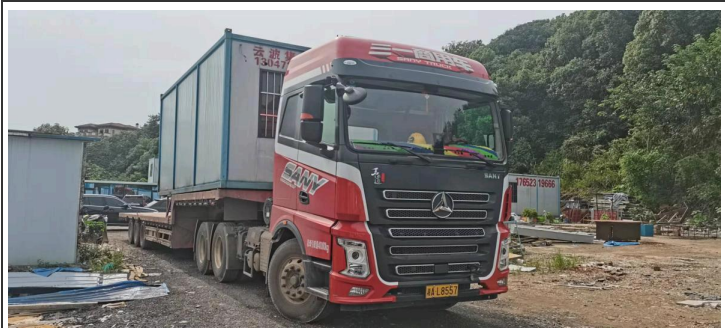
图3（牵引车车头右前方拍摄）

- 1. 事发时间：2021年8月25日10时30分左右
- 2. 事发作业地点：湖南云波集装箱租赁有限公司内的作业场地。（事发时车辆位置图见图3、图4、图5）

- 3. 事故坠落地点：车牌为湘AL8557的牵引车车头驾驶员一侧与集装箱前部之间的空隙部位，因脚踩集装箱的前端窗户未踩稳，坠落至地面。

孙某某未按规定佩戴使用安全带、安全帽等个人防护用品，违规从事登高作业，身体失稳坠落地面和公司未为员工提供相关登高作业的设备设施是造成此次坠落事故的直接原因。

湖南云波集装箱租赁有限公司要深刻吸取事故教训，有效落实企业安全生产主体责任，建立安全教育培训计划，落实好安全生产教育培训，建立健全隐患排查治理制度，加强对所属员工的监督管理工作，提高企业的安全意识和管理水平，及时消除隐患，杜绝违章作业。
