新余仙女湖“7·13”较大燃爆生产安全事故 调查报告

新余市政府事故调查组

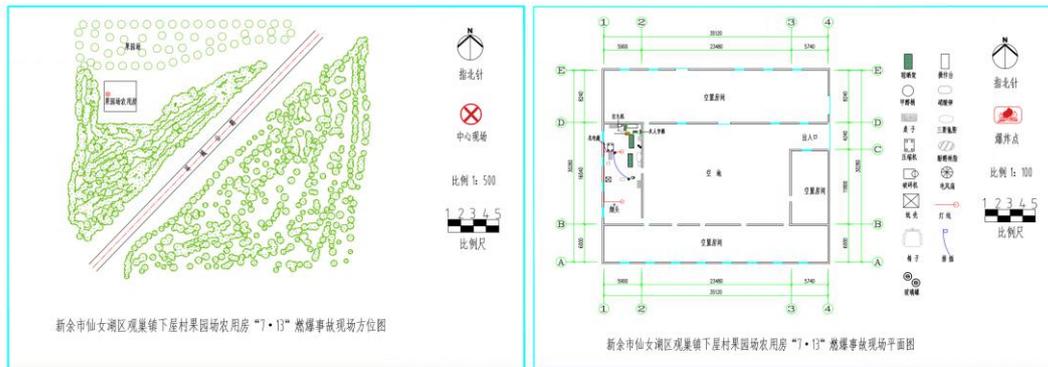
图 1.1 现场方位图

事故建筑为挡上山果园场一农用房，位于新余市仙女湖风景名胜区内观巢镇上汾村委下屋村与渝水区下村镇高站村委挡上村交界处，距观巢镇边界5公里。2017年3月张某忠个体通过招标与上汾村委下屋村小组签订合同承包了挡上山果园场（该果园场地处渝水区下村镇挡上村小组，权属归仙女湖区观巢镇，是一块“插花山”，合同期限2017年5月31日至2037年5月31日），并于2017年底建造该农用房；2020年12月，新余市汾阳果业有限公司（法定代表人张某忠）向观巢镇政府申报了项目名称为“果园管理房”的设施农用地备案，并与新余市自然资源局仙女湖分局签订了土地复垦费用监管协议（缴纳土地复垦保证金1万元）；2022年底对该建筑粉刷，该建筑为单层“回字形”砖混结

构，耐火等级二级，建筑面积约 **1050** 平方米；**2023** 年 **4** 月份张
某忠通过张某珠介绍将西侧一约 **95** 平方米的房间租赁给了邱某
珠。（见图 **1.1**、**1.2**、**1.3**）。

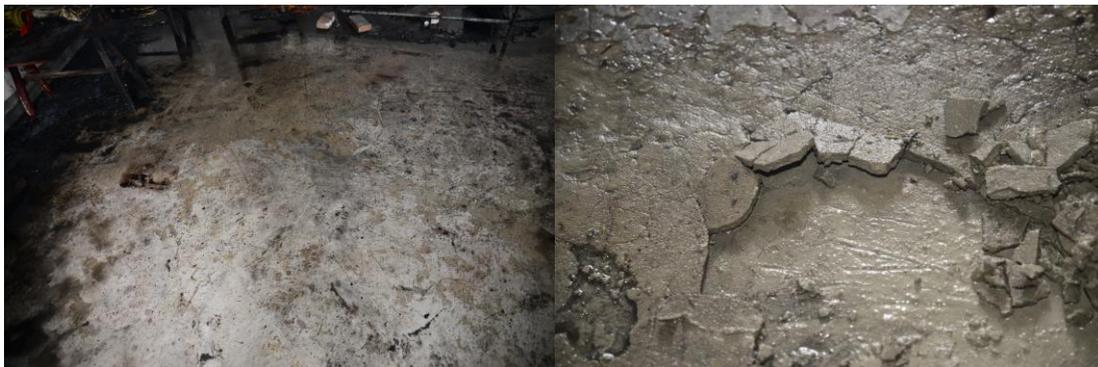
进行粉碎；（3）在不锈钢盆中，按**5:1**左右的比率将硝酸钾与三聚氰胺称重混合均匀；（4）将酚醛树脂酒精溶液倒入硝酸钾与三聚氰胺混合物料中，再用手混合均匀（也有可能将硝酸钾、三聚氰胺、酚醛树脂酒精溶液同时倒在地面用工具混合，见图**1.4**）；（5）将混合好的物料摊平在塑料薄膜上自然晾干；（6）将晾干的混合物料过筛后在油压机上挤压成饼状成品；（7）将饼状成品置于晾晒架上继续自然晾干，并按照不同产品规格用胶带包装（气溶胶规格为**40克**、**45克**，产气剂规格为**150克**）。

图 1.4 地面混合物料包浆痕迹

事发区域内部整体过火烟熏，作业点南侧地面有碳化残留物，北侧地面及物品表面均有掉落的碳化残留物；作业点北侧顶棚以及东西北侧上部墙体以及南侧横梁有浓厚的喷射状烟熏痕迹，墙体无V字型烟熏痕迹，经测量喷射状痕迹中心距北墙约1.5米，东墙约2米；喷射状烟熏痕迹正下方地面有明显的疑似混合物料的包浆层。见图1.4-1.13。

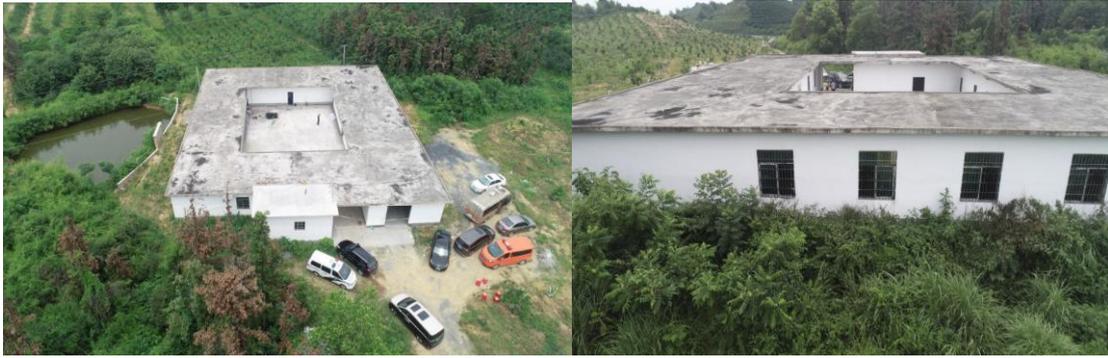
图 1.5、1.6 建筑东西两侧外墙门窗洞口无烟熏痕迹

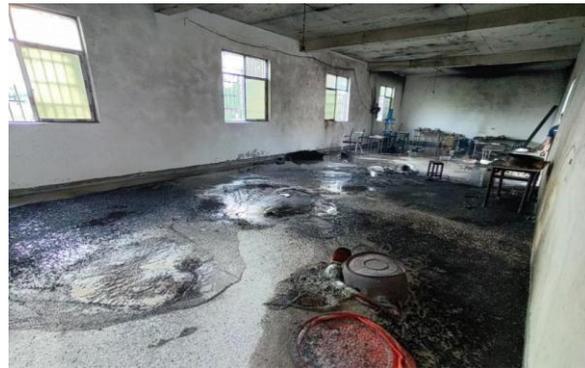
图 1.7 非法作业点内部过火烟熏情况

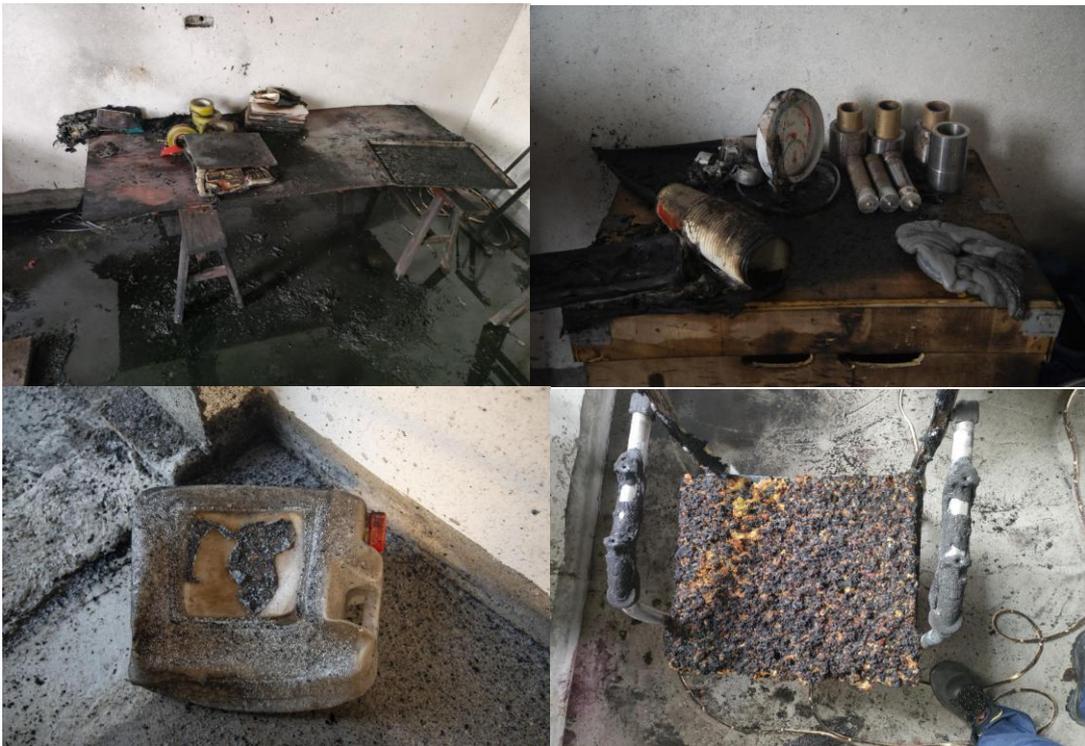
图 1.8-1.11 事故发生部位附近的木质桌子以及塑料制品等表面有掉落的炭化残留物

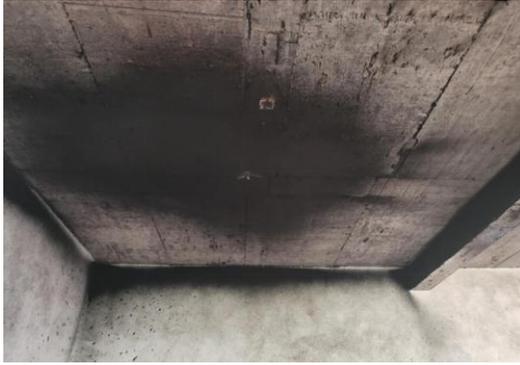
图 1.12 顶棚喷射状烟熏痕迹

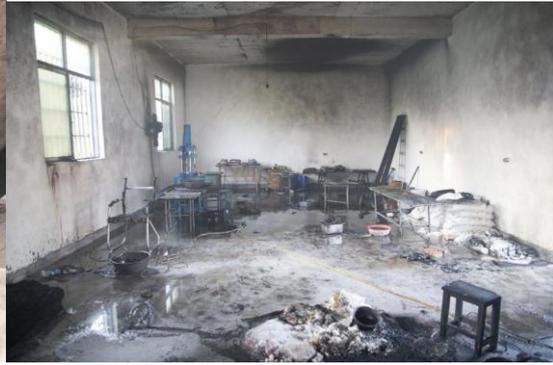
图 1.13 墙体无 V 字型烟熏燃烧痕迹

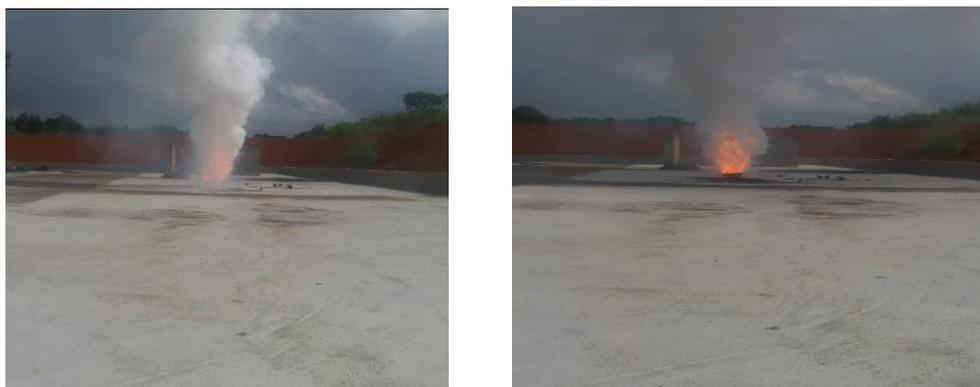
上述物料经混合后，在一定能量的作用下能够发生强烈的氧化还原反应（主要是硝酸钾与三聚氰胺的反应），瞬间释放出巨大热量并产生大量气体急剧膨胀。经事故调查组二次模拟试验，该结果已得到验证（与事故现场情况一致）。

图 3.1、3.2 试验现场图片

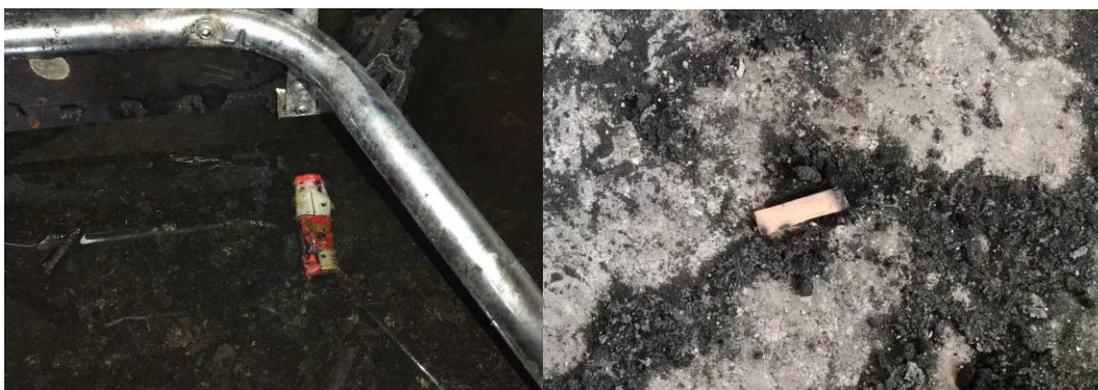
料极具危险性，不符合安全作业条件。现场可能产生的火源有：
①人体静电；②吸烟产生的火源（现场发现了打火机和烟头，经调查邱某珠有抽烟习惯）；③物料搅拌摩擦或器具碰撞产生的静电及火花；④电火花（现场电风扇、液压机、破碎机、接线板、闸刀开关等电气设备均不具备防爆功能）。见图 3.3-3.6。

图 3.3、3.4 非法作业点地面表面微熔的打火机 局部炭化烟头

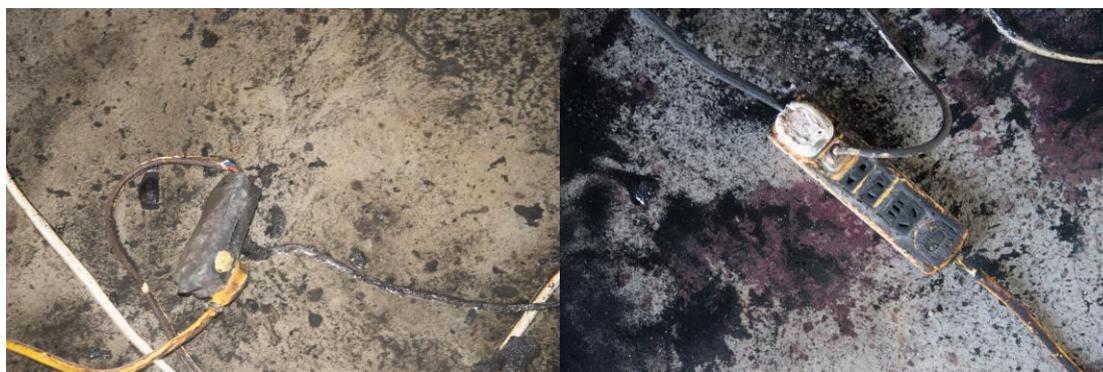
图 3.5、3.6 非防爆的插线板置于地面并未固定
