桑植县东鑫出租车有限责任公司  
"4·22"一般道路交通事故调查报告

编制单位：桑植县东鑫出租车有限责任公司"4·22"  
一般道路交通事故调查组  
编制日期：2024年8月19日

一般道路交通事故调查报告

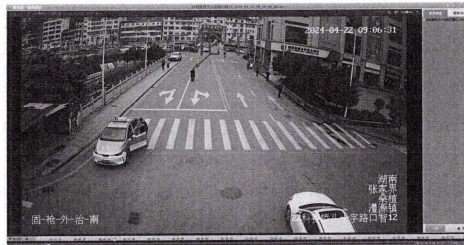
图 1

数显时间 09: 06: 31 秒内的视频图像上，视频图像中见一名身穿黑色短袖的人骑行着一辆二轮电动车（下称“二轮车”）从视频图像的上方往下沿道路行驶，见图 1。

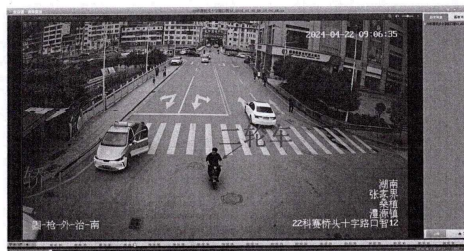
图 2

09: 06: 35 第 15 帧视频图像上，二轮车驶过人行斑马线后进入路口时，视频图像的左下角见一辆轿车驶入视频图像内，见图 2。

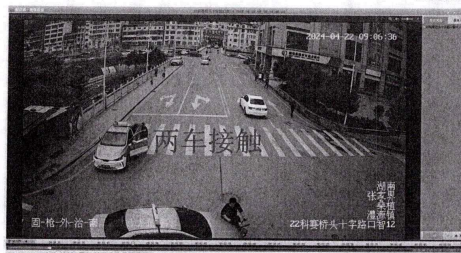
图 3

09: 06: 36 第 6 帧视频图像上，轿车车头碰撞了二轮车的车体右侧，见图 3。

二轮车右侧的碰撞破损痕迹与轿车车头正面的破损痕迹的高度基本一致，作用方向相对，痕迹形态为相互碰撞痕迹，反映了两车间的相互作用关系。结合送检视频分析为：两车沿相互垂直的方向驶入事故路口当中，在路口当中轿车车头碰撞了二轮车的右侧，酿成事故。

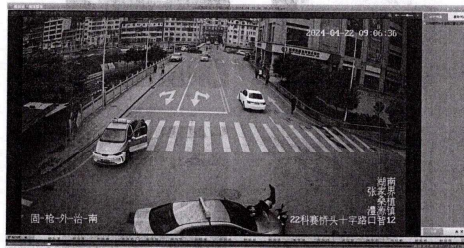
图 4

随后，二轮车驾驶员倒向轿车的机舱盖，见图 4。

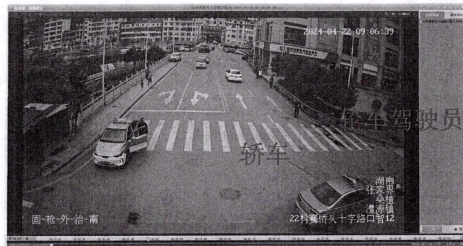
图 5

之后，二轮车被轿车撞出视频图像外，二轮车驾驶员被抛向轿车车头前方的路面上，见图 5。
