# 江西赣德豪装饰有限公司“1·17”一般 高处坠落事故案调查报告

2020年1月17日上午7时30分许，由江西赣德豪装饰有限公司承建的御景天城公寓楼吊顶制作安装工程施工工地，发生一起高处坠落事故，造成1人死亡，直接经济损失101万元。

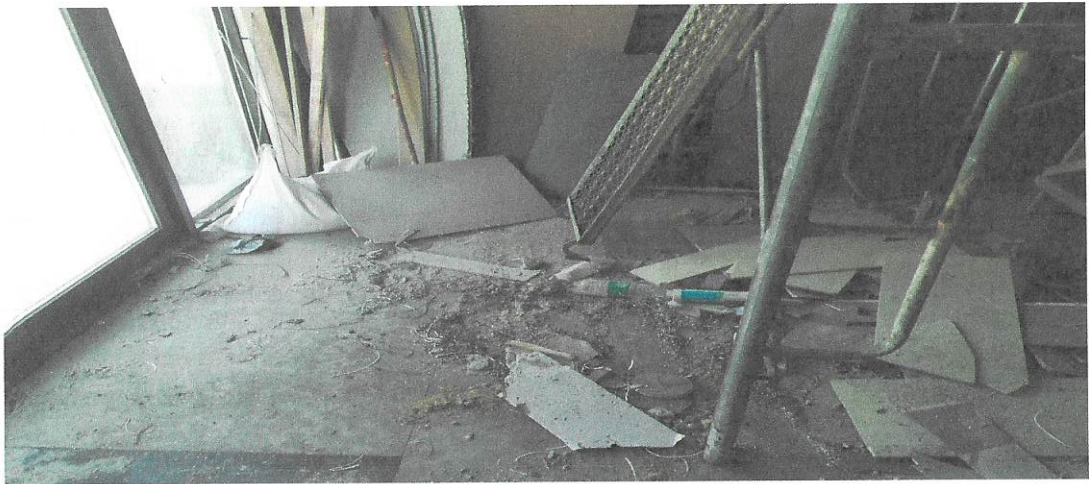
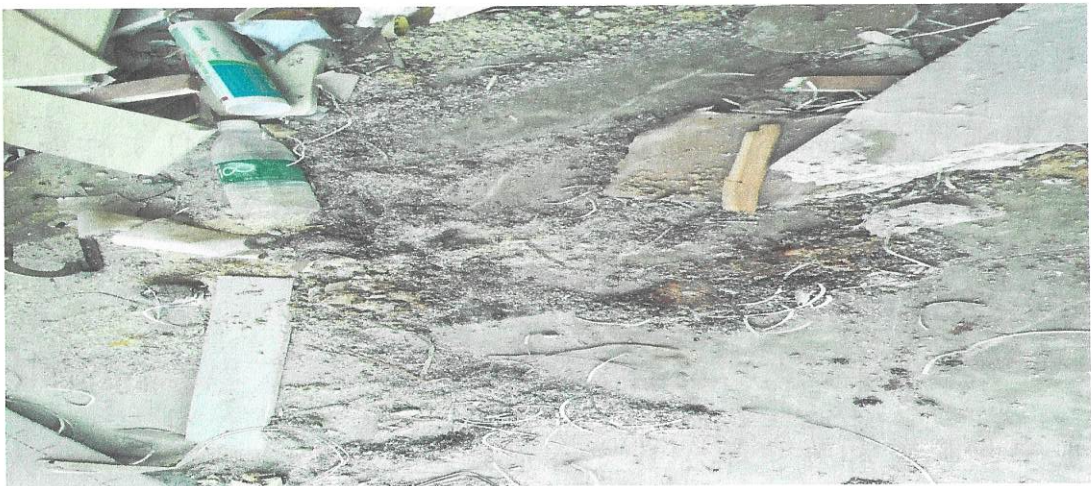
(事故坠落处照片四)

万海平未经熊国华同意，爬上脚手架帮忙，在熊国华不知情的情况下，爬到离地 5 米左右的脚手架上时不慎坠落。事故发生后，熊国华立即拨打 120，万海平被 120 送往朝阳洲南昌第三医院进行抢救，8 时 30 分许，经医院抢救无效宣告死亡。

江西赣德豪装饰有限公司、江西满威实业有限公司要强化现场施工安全管理，严格审查进入施工现场人员，禁止无关人员进入施工现场，对施工作业人员资质、机械设备的安全状况、安全管理人员数量；经常性开展对现场施工人员在岗及安全生产规章制度、操作规程等遵守执行情况，现场施工人员执行施工方案情况的检查；加强对现场作业人员的安全技术交底和三级安全教育；进一步强化对施工现场进行隐患排查，充分评估安全风险，制定切实可行的安全管控措施；加大隐患排查整改力度，保证施工现场安全管理、质量管理落到实处，从严查处现场作业人员随意变更施工作业程序、降低技术标准，违反操作规程的行为。
