# 济南历城山东省济南市中心城区雨污合流 管网改造和城市内涝治理大明湖排水分区 PPP项目“12·30”较大坍塌事故调查报告

济南市人民政府事故调查组

2024年4月

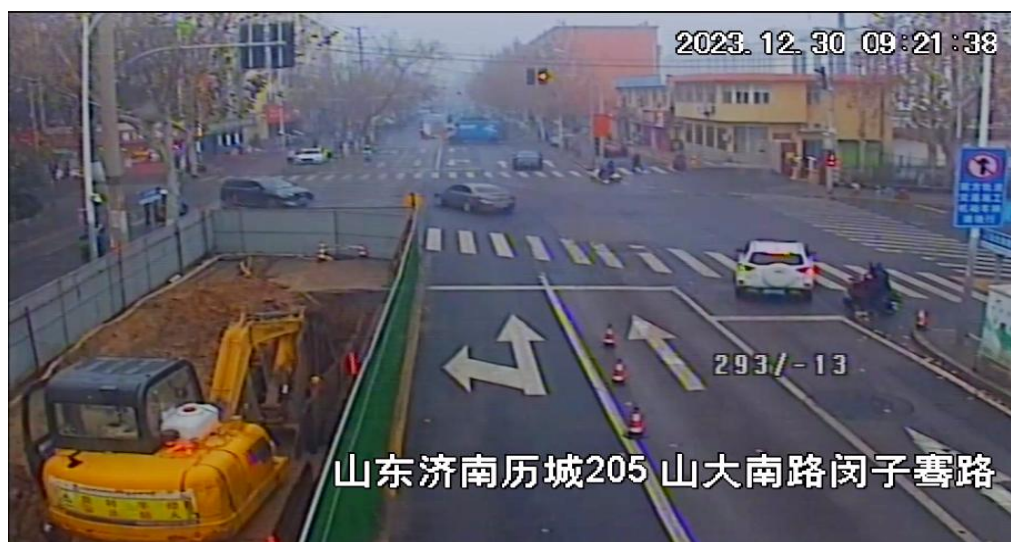
图1 事故现场坍塌前

事发地位于闵子骞路与山大南路交叉口东南角山大南路段，作业现场由围挡封闭，场内有柳工牌挖掘机1台（型号：906E，机重：5900公斤）。坍塌前沟槽开挖长度约11.5米，宽度约为1.5米，平均深度约为3.3米，最深处约为3.5米，沟槽两侧使用钢板（2米×4米×0.025米）进行支护，沟槽南侧顶部堆积有土方，沟槽内有积水。坍塌后沟槽宽度约3米，坍塌方量约11米×1.5米×3米，沟槽南侧外露原砌筑墙体。

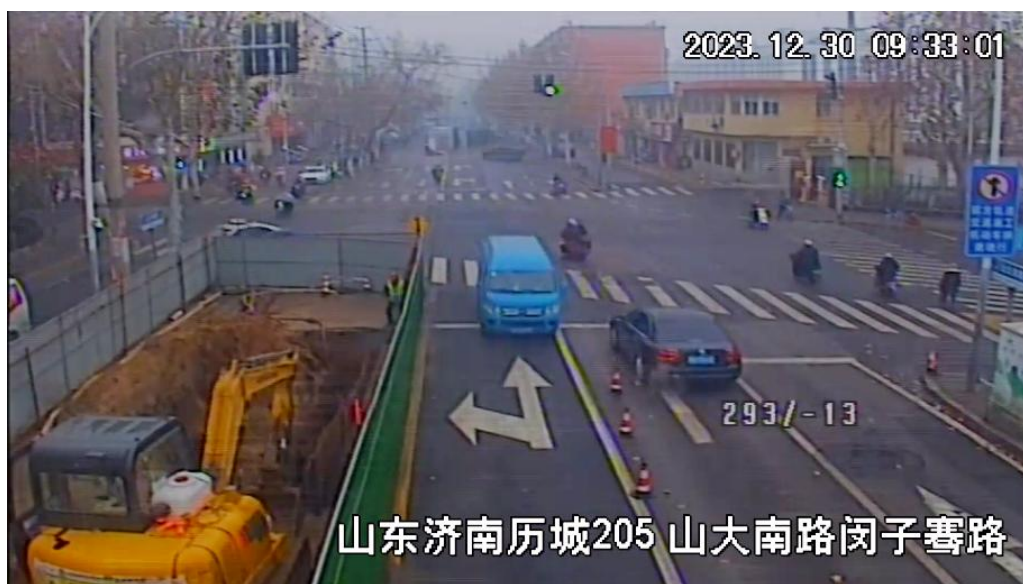
图 2 事故现场坍塌后

挖掘作业，并将挖掘出的土方堆积在沟槽南侧。期间，初国庆驾驶挖掘机在沟槽南侧行驶。8时22分许，现场施工人员将支护钢支撑取下。8时31分许，胡金柱、于雪峰、王汉宝下到沟槽底部开始进行作业。9时33分许，沟槽南侧土方突然坍塌，推动支护用的4块钢板发生整体位移、倾覆，造成沟槽内正在作业的胡金柱、于雪峰、王汉宝3名施工人员被挤压死亡。

事故直接原因是：在沟槽支护不符合施工方案要求、挖掘机多次碾压沟槽南侧违规堆放的土方<sup>[3]</sup>、违规拆除支护钢支撑的情况下，现场人员冒险进入沟槽内作业，沟槽南侧土方坍塌导致支护钢板发生位移将作业人员挤压致死。
