# 浙江商林科技股份有限公司“4·11” 一般爆燃事故调查报告

(公示稿)

2023年4月11日8时50分，诸暨市暨阳街道赵家村808号厂房内，浙江商林科技股份有限公司组织员工，通过用铁锤敲击铁钉戳破气瓶铁盖放气的方式处置在库的喷雾清洁剂时，发生一起一般爆燃事故，造成2人死亡，7人受伤，直接经济损失约640万元。

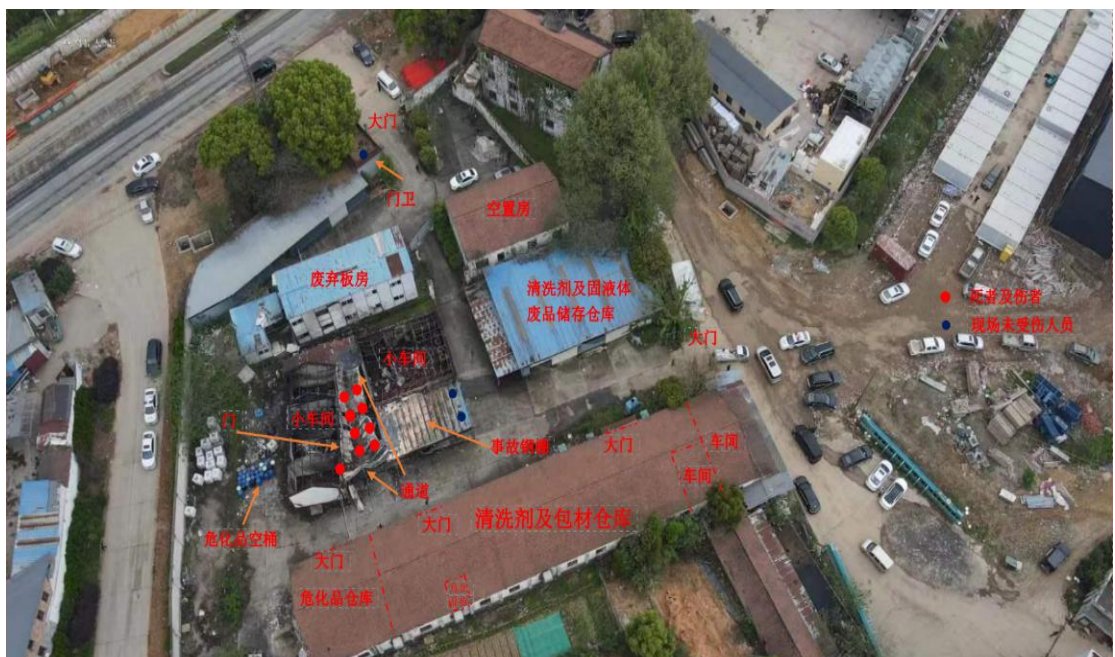
图 1 暨阳街道赵家村 808 号厂房航拍图

爆燃涉事厂房北侧自西向东依次为废弃板房、南小车间、北小车间、钢棚，爆燃主要发生在此区域。南侧自西向东依次为空置房、北清洗剂及固液体废品储存仓库、南清洗剂及固液体废品储存仓库。东侧自北向南依次为危化品仓库、清洗剂及包材仓库、生产车间（详见图1）。

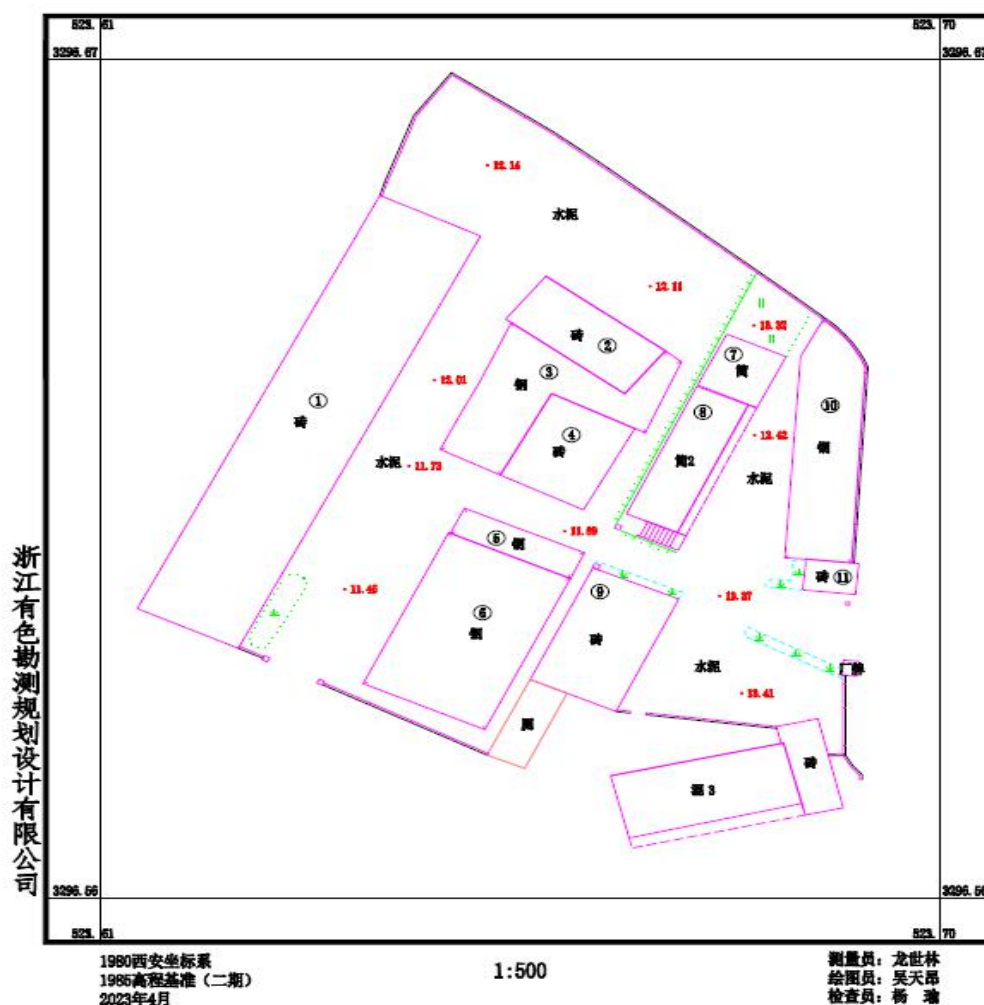
图2 诸暨市龙翔机械设备厂现状地形图

厂房东侧大门紧邻省道103东复线，设置有门卫室，南侧大门相邻赵家村村道，厂区道路呈T字形（详见图2）。

爆燃过火厂房主要为南、北小车间，钢棚（图上标注为②、③、④）。

爆燃涉事厂房各房间的面积以及布局情况由浙江有色勘测规划设计有限公司进行测绘。（详见表 1 和图 2）。

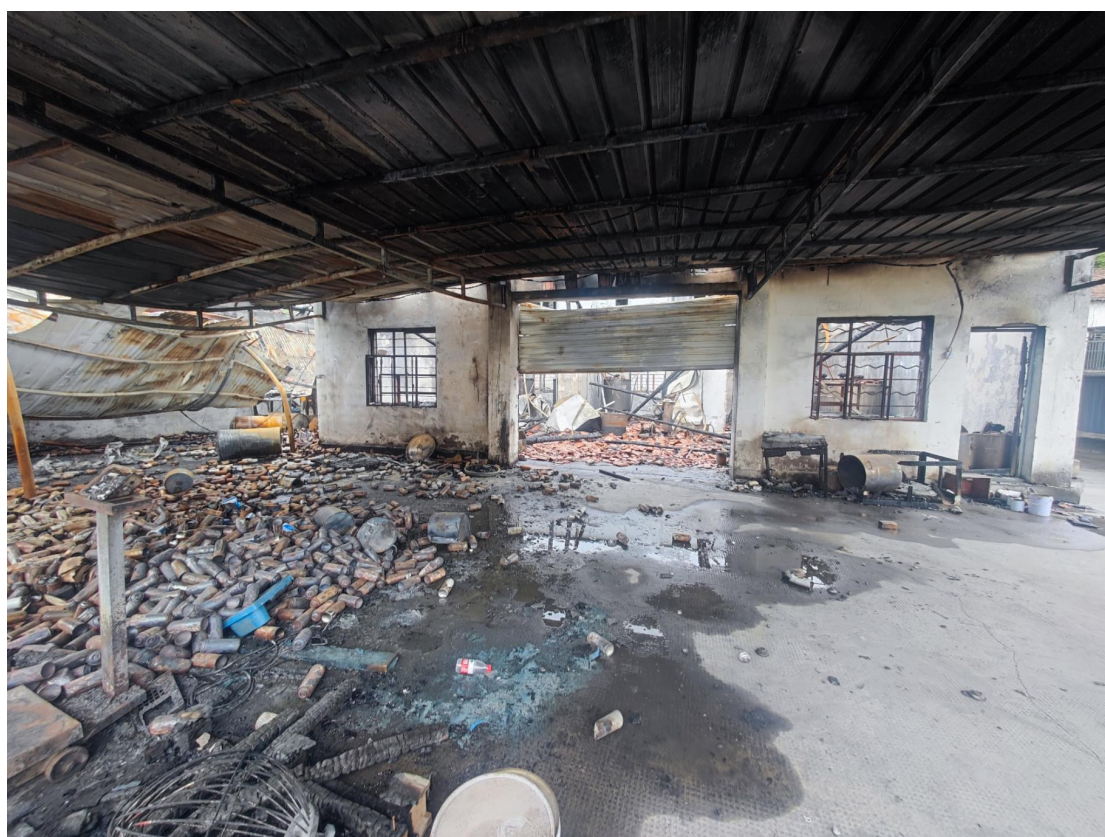
图 3 作业现场南侧情况

现场勘查发现，“破罐”放气作业位于钢棚下开展，钢棚三面通风，东侧为北小车间。现场留存有大量过火气罐（详见图3、图4），气罐大体均匀散落于钢棚与车间之间的过道处，偶有气罐飞溅到四周。气罐散落处无中心向四周聚拢现象。过道顶棚为彩钢瓦结构，呈U字形倒塌于地面，顶棚下方过道东侧存放有7个易燃化学品储罐，已焚烧殆尽。钢棚东侧和北侧小车间窗户玻璃大部分破碎（详见图6），落

商林公司处理库存喷雾清洁剂（含有丁烷、丙烷等易燃易爆气体），现场作业的员工通过用铁锤敲击铁钉戳破气瓶铁盖放气的方式，处置该批清洁剂，释放出丁烷、丙烷等易燃易爆气体，并持续在作业现场（露天钢棚的底部空间）聚集，随着爆炸性混合气体浓度上升，达到爆燃极限后，铁质工具打击产生的火花引发爆燃事故。

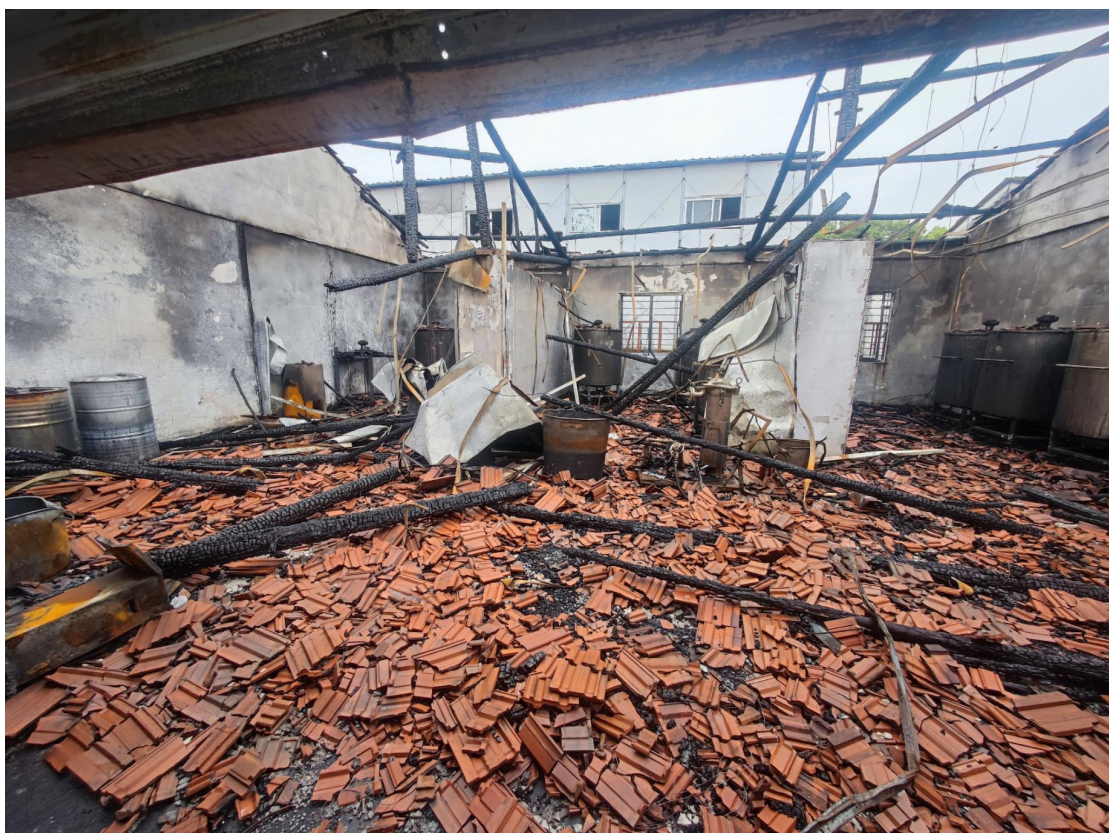
图 5 北小车间情况

南、北小车间为砖混结构，现场过火较为严重。事故后留存有易燃化学品储罐，大部分过火燃烧并膨胀开裂，储罐主体完整，无爆裂痕迹，部分储罐内仍留存有易燃化学品，技术人员取样送往浙江省应急管理科学研究院进行物理危险性检测分析，检测结果为闭杯闪点 24℃，属于易燃液体类别。屋顶部分木质机构和彩钢瓦顶已坍塌，屋顶瓦片均匀坍塌于屋内地面（详见图 5），瓦片未发现中心向四周扩散现象，屋外远离墙体处未发现瓦片散落痕迹。

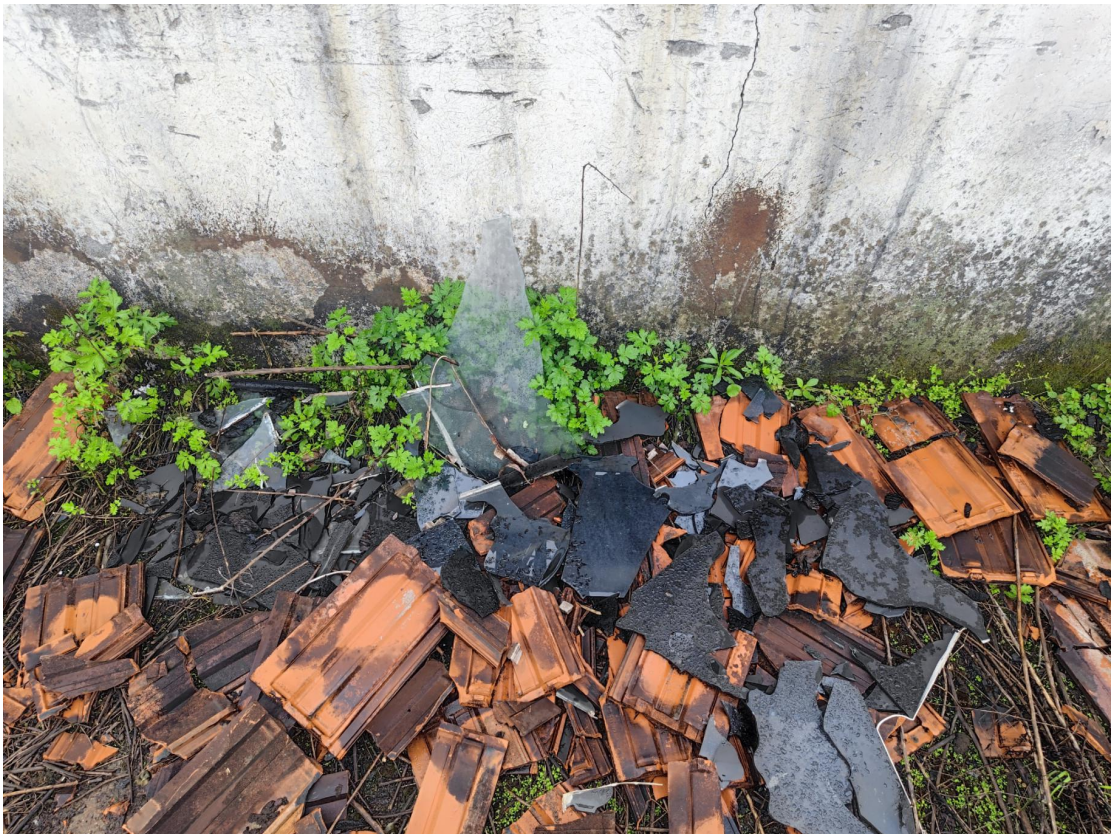
图 7 窗户玻璃破碎散落情况

于紧邻钢棚一侧墙跟地面处（详见图 7），窗户上仍留存有大块未破损玻璃，远离钢棚一侧地面基本未发现玻璃碎片。
