# 海南万宁中膳食品科技有限公司夹层钢结构安装工程项目“3·28”一般物体打击事故调查报告

万宁市政府事故调查组

2024 年 5 月 20 日

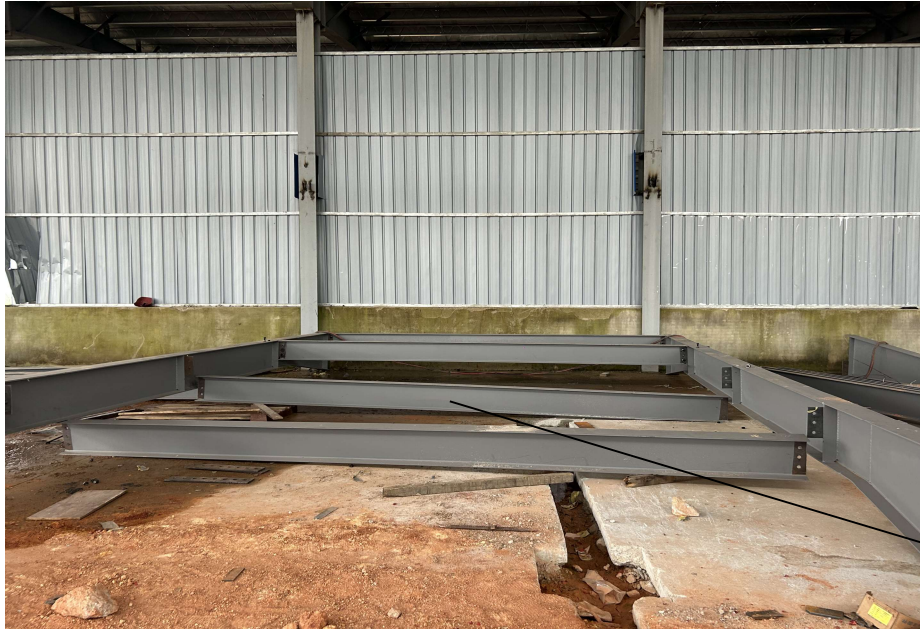
经事故调查组工作人员现场勘查，事故现场为：海南万宁乐来槟榔产业园内万宁中膳食品科技有限公司夹层钢结构安装工程项目现场。厂房 T 立柱连接处、s 立柱连接处

及 t 位置横梁连接处脱焊，1-3 品钢梁及檩条整体坍塌，事发建筑结构和事故未对周边环境造成其他破坏及影响。详见现场图：

整体坍塌的钢结构

任某希施工队进行钢构构件标高调整作业时，将钢柱起吊的过程中钢梁受力不均导致倒塌，倒塌后钢梁砸中任

朝希头部致其受重伤死亡，系事故发生的直接原因。

（1）作业人员安全意识淡薄。作业人员安全意识淡薄，不具备风险辨识能力，在钢梁未进行永久性连接形成稳固刚度前，也未增加临时支承结构的情况下，在钢梁底部进行校正调整作业；

（2）钢结构安装顺序不合理，违反《钢结构工程施工规范》（GB 50755-2012）第 11.1.5 款及 11.4.2 款，一是发现标高偏差超过允许偏差时，没有将钢梁吊下进行调整标高后再安装，而是直接进行标高调整；二是在钢梁未形成稳固的空间刚度单元时，没有增加临时支承结构或抬吊等临时措施，而是直接进行标高调整。
