## 湘江新区新兴·都市森林三期建设项目 “3·19” 物体打击事故调查报告

2022年3月19日08时10分左右，长沙市岳麓区望岳街道含光路与金星北路交叉路口西北角新兴·都市森林三期（北京御园三期）建设项目1栋，发生一起物体打击事故，造成1人死亡。

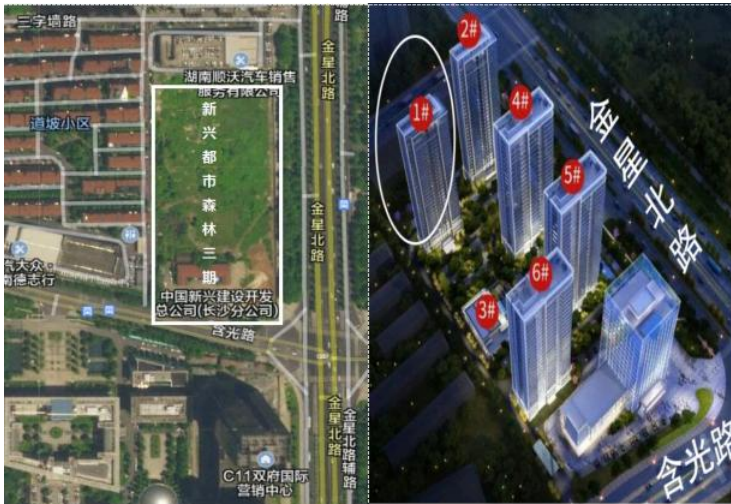
图 1

事发地点位于湖南省长沙市岳麓区金星北路与含光路交叉口西北角新兴·都市森林三期（北京御园三期）建设项目1号栋2层西侧风井平台处。该建设项目北靠湖南顺沃汽车销售服务有限公司，西靠道坡小区，南临含光路，东临金星北路。（建设项目位置见图1，事发楼栋1号栋位置见图2）
